# Vorschläge für die Unfallsanierung am Wiener “Radweg-Ring-Rund”

Diplomarbeit für das Fachgebiet  
VERKEHRSWESEN

Institut für Verkehrswesen  
Department für Raum, Landschaft und Infrastruktur  
Universität für Bodenkultur Wien

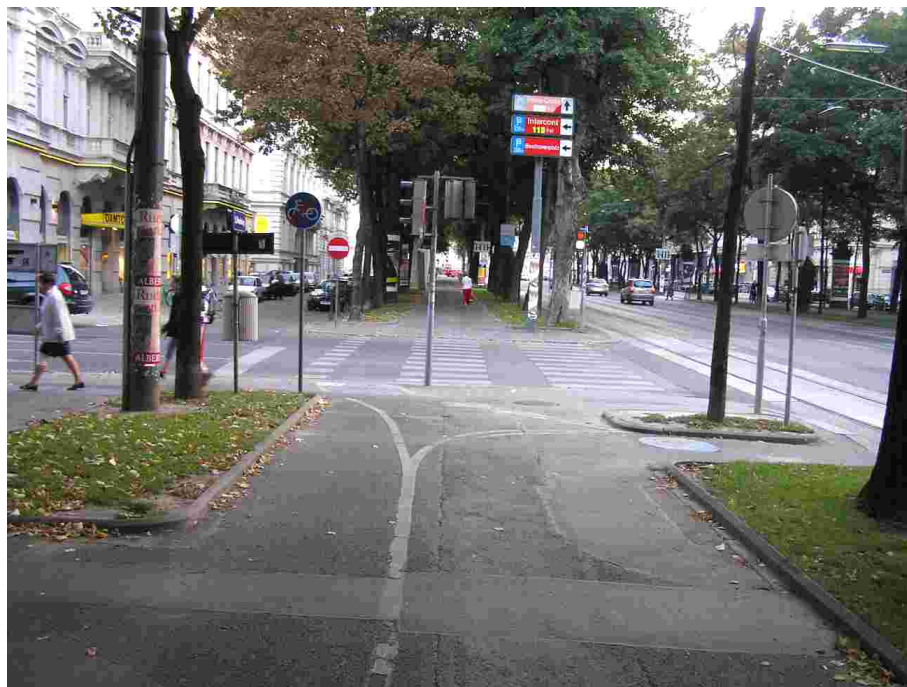
- (a) Unklare Beschilderung: Das VZ "Radweg Ende (StVO §52 Abs. 1 Z. 16 u. Z. 22a)" vor einem Knoten nimmt dem Benutzer des Radweges den Vorrang. Bei gleichzeitig weitergeführter Bodenmarkierung (in Abbildung 27 markierte RFÜ) entsteht allerdings der Eindruck, die Radverkehrsanlage würde weitergeführt werden. Tatsächlich entsteht eine Rechtssituation, in der der Radfahrer sein Vorrangsrecht verliert, der (querende) Fahrzeuglenker allerdings seine Wartepflicht nicht aufgeben darf. Dieses Rechtsproblem ist seitens der Radfahrer in der kurzen Zeit, die zum Analysieren der Kreuzungssituation ohne stehenzubleiben zur Verfügung steht, nicht zu lösen.

Abbildung 27: Unfallhäufungsstelle 4, Kreuzung Parkring/Johannessgasse: Ist die Radverkehrsanlage zu Ende oder nicht?

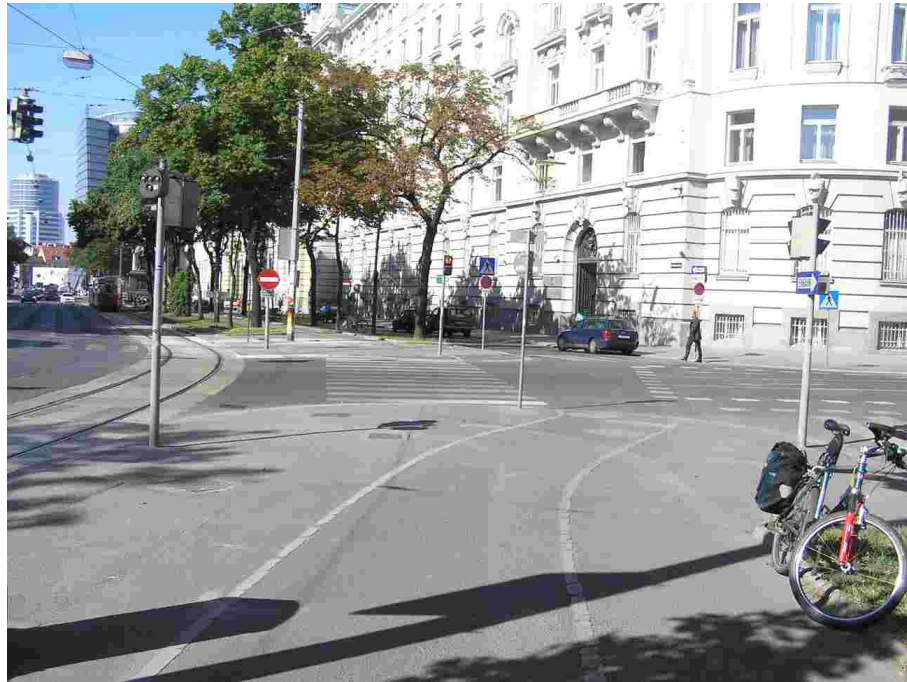
Abbildung 36: Unfallhäufungsstelle 2: Kreuzung Stubenring/Oskar-Kokoschka-Platz Blick gegen die Ring-Fahrtrichtung

Die Kreuzung ist VLSA-geregelt, die Sichtbeziehungen für alle Verkehrsströme sind ausgezeichnet, die Ausstattung ist übersichtlich und vollständig, in der derzeitigen Ausführung der Kreuzung deutet nichts auf einen Mangel hin.

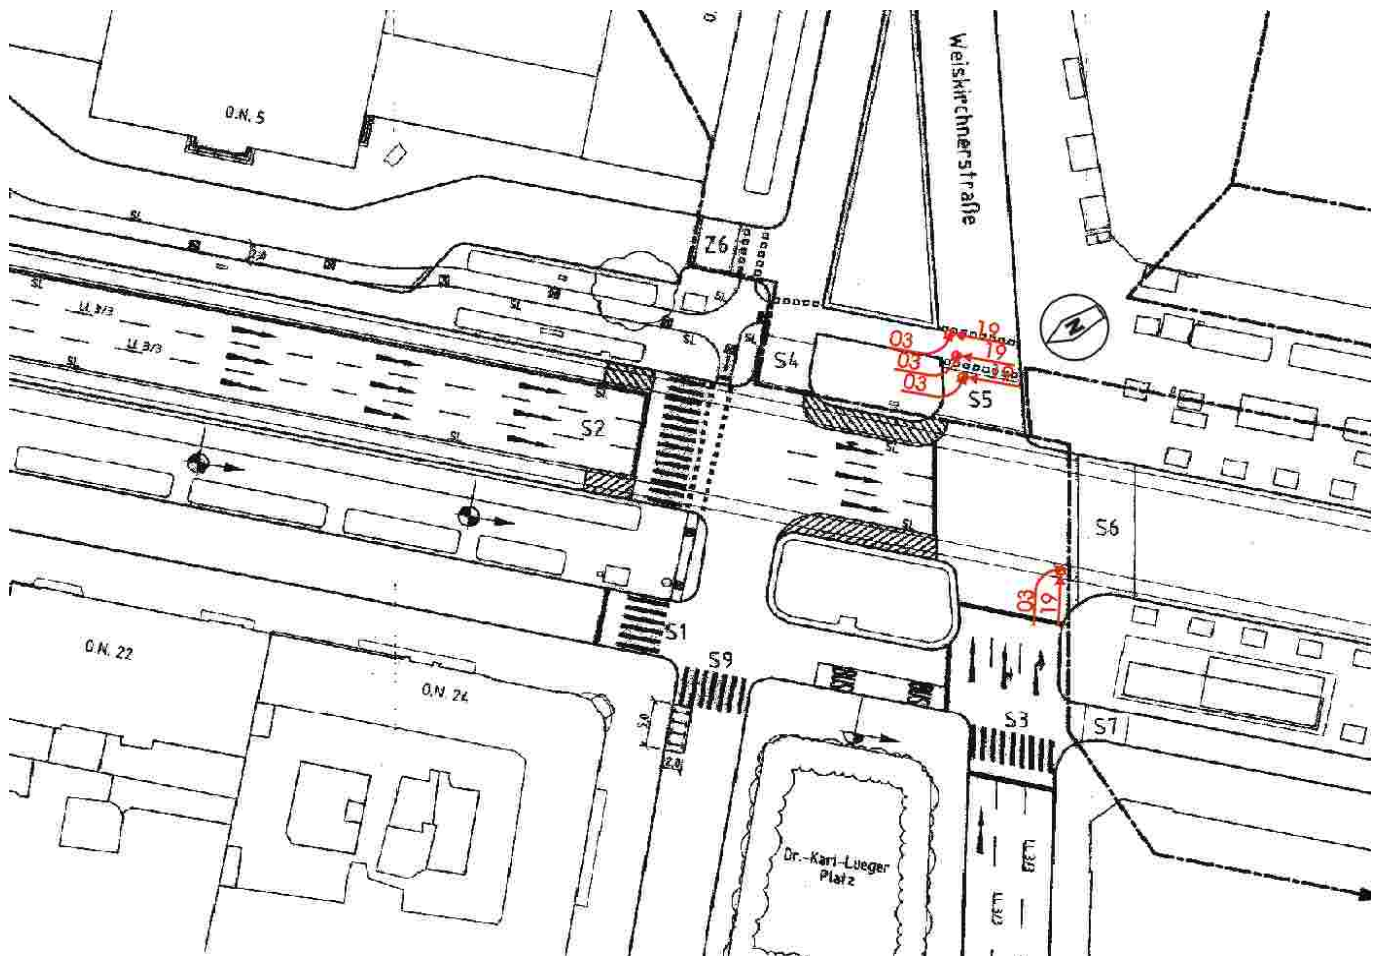
Abbildung 39: Unfallhäufungsstelle 3: Kreuzg. Stubenring/Parking/Weiskirchnerstr.: Kollisionsdiagramm

- ein Rad-PSU, der auf der stadtauswärts führenden RFÜ stattfand (beim Einbiegen eines PKW vermutlich in die Ringfahrbahn; für diesen Unfall konnte kein Unfallakt erhoben werden.)
- 3 Rad-PSU beim Linksabbiegen vom Ring in die Weiskirchnerstraße, alle mit Radfahrern, die gegen die Ring-Fahrtrichtung, also vom Schwarzenbergplatz kommend unterwegs waren.

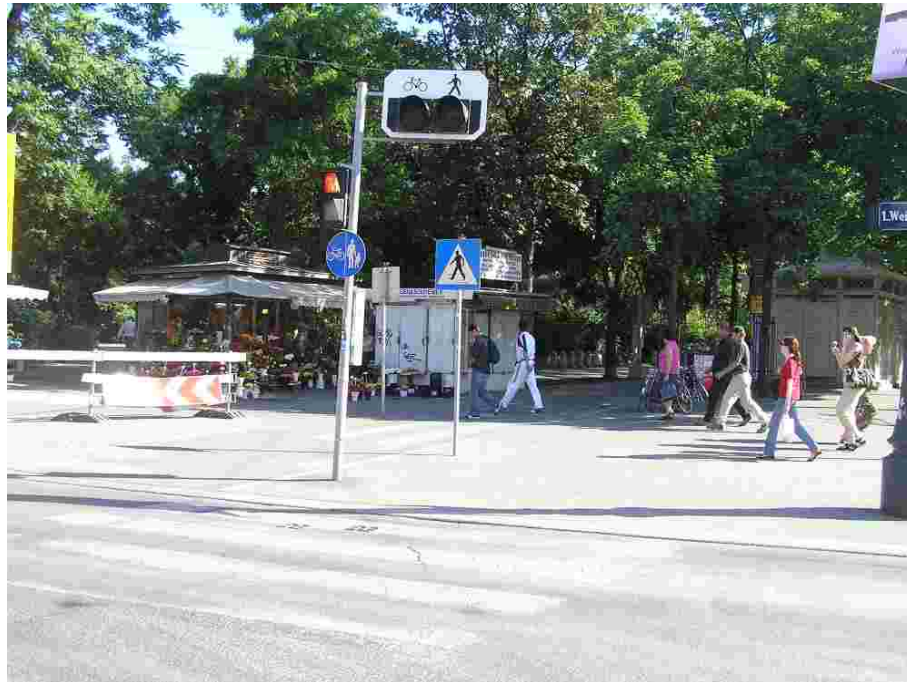
Dies gefährdet vor allem jene Radfahrer, die die Kreuzung während oder am Ende der Grünphase passieren, da diese eine wesentlich höhere Geschwindigkeit vor den auf das Abbiegen wartenden Fahrzeugen aufweisen als jene Radfahrer, die, bei Rot wartend, gemeinsam mit den Fußgängern die Kreuzung passieren. Weder scheinen die auf das Abbiegen wartenden Fahrzeuglenker mit weiteren Radfahrern zu rechnen oder die Geschwindigkeit realistisch einschätzen zu können, noch sind die Radfahrer im Bereich der Kreuzung bremsbereit. Zudem ist den Aussagen der Unfallbeteiligten oft zu entnehmen, dass, da das querende KFZ anhaltend wahrgenommen wird, oft kein Handlungsbedarf erkannt wird.

Abbildung 40: Unfallhäufungsstelle 3: Kreuzung Stubenring/Parkring/Weiskirchnerstr. Sicht aus angehaltenem PKW Richtung Radweg vor Stadtpark

Wie in Abbildung 40 zu sehen ist, kann es in Abhängigkeit vom Sonnenstand zu starken Kontrastwechsel im Bereich der herannahenden Radfahrer, eventuell auch zu irritierenden Schatten kommen. Das Studium der Unfallakten bestätigt dies zwar nicht als unfallkausal, dennoch erscheint es notwendig, in weiteren Forschungsarbeiten den Einfluss wechselnder bzw. stark unterschiedlicher Belichtungsbedingungen auf die Informationsaufnahme zu analysieren.

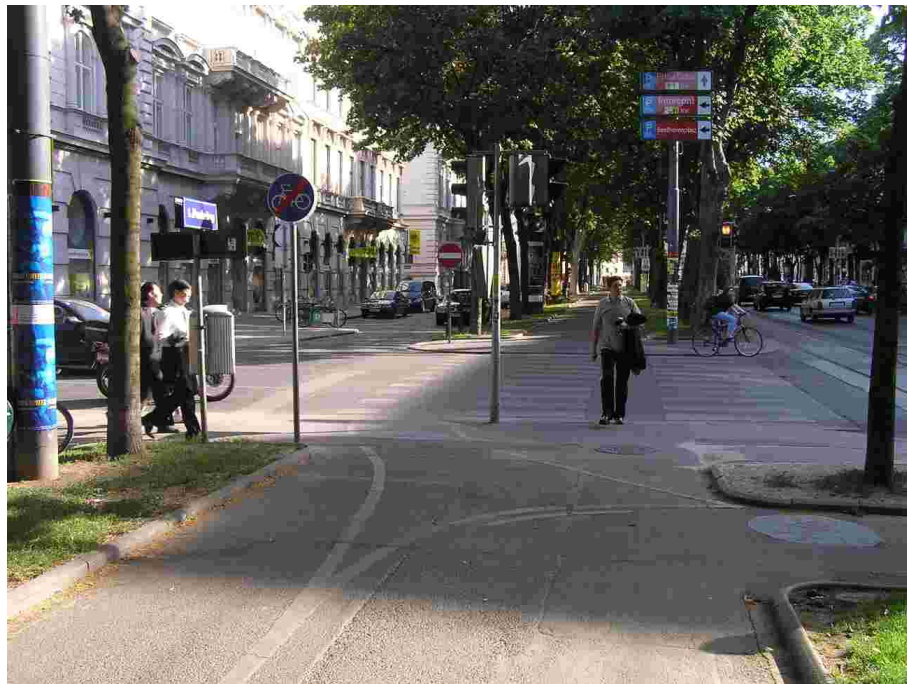
Abbildung 41: Unfallhäufungsstelle 4: Kreuzung Parkring/Johannesgasse: Irreführender Verlauf des Radweges, kein Hinweis auf Verlauf des Ringradweges

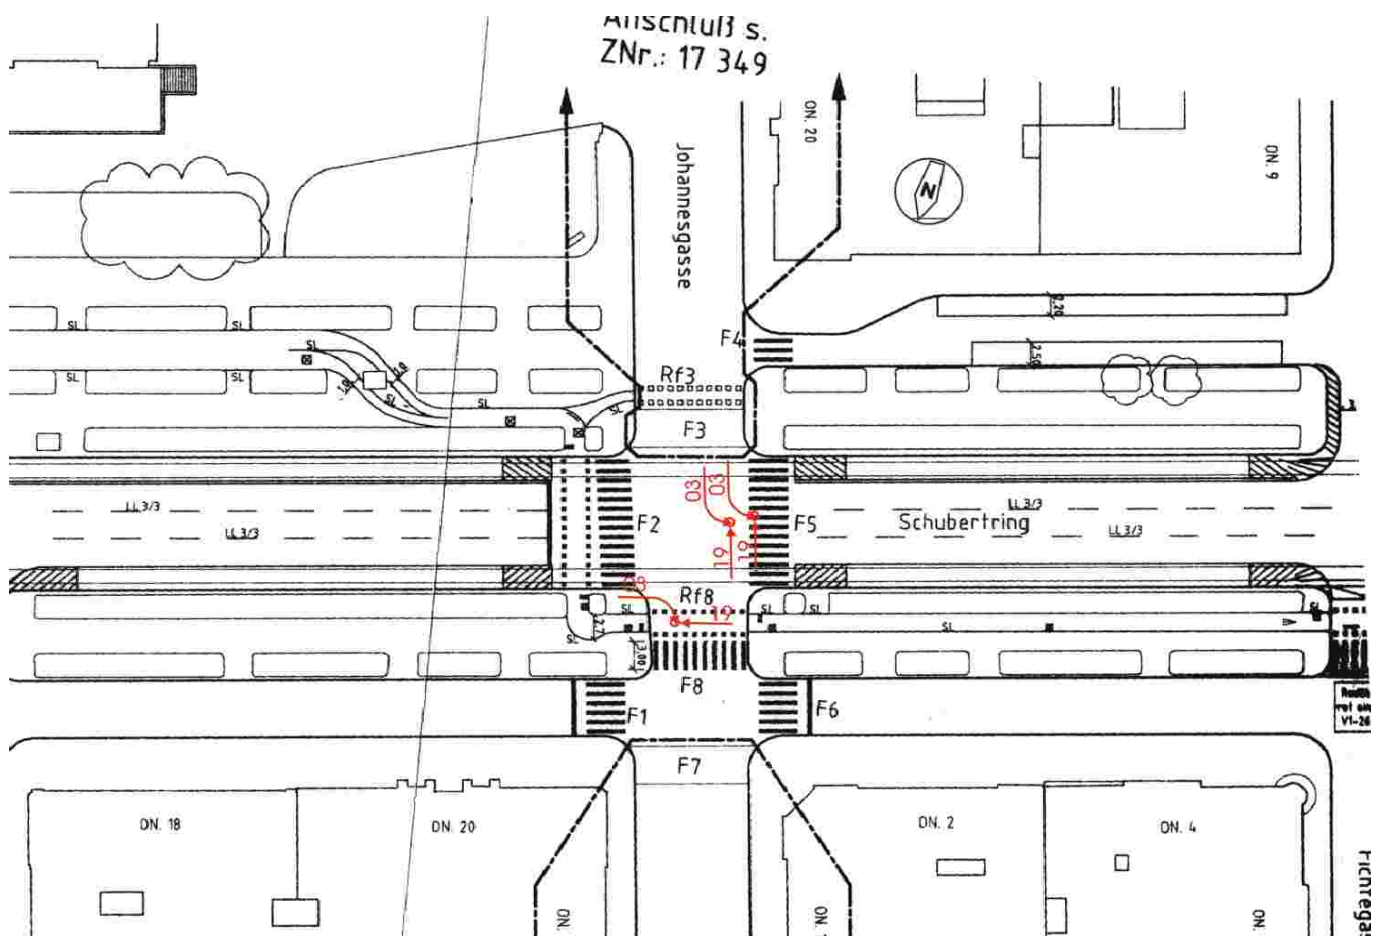
Abbildung 45: Unfallhäufungsstelle 4: Kreuzung Parkring/Johannesgasse: Kollisionsdiagramm

Der zweite erhobene Unfall ereignete sich zwischen einem am rechtesten Fahrstreifen am Ring fahrenden PKW und einem Richtung Urania fahrenden Radfahrer. An dieser Stelle befindet sich eine RFÜ, der PKW musste vor der Querung dieser die Straßenbahntrasse queren. Der Fahrer des PKW gab zu Protokoll (Originalzitat aus dem Unfallakt 1998/03 des VUK): „.. bin, nachdem ich gesehen habe, dass keine Straßenbahn kommt, rechts abgebogen.“

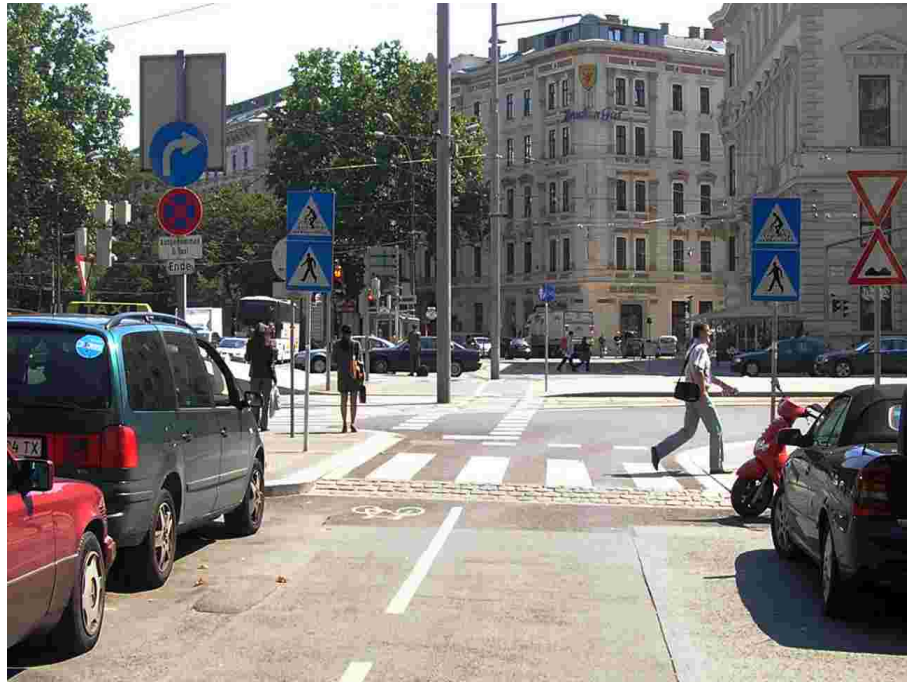
Abbildung 51: Unfallhäufungsstelle 6: Radfahrerüberfahrt Schwarzenbergstraße ringaußen, Blick gegen die Ring-Fahrtrichtung. Die Radfahrerüberfahrt darf in Blickrichtung nicht befahren werden (Verkehrszeichen "Vorgeschriebene Fahrtrichtung" links im Bild)

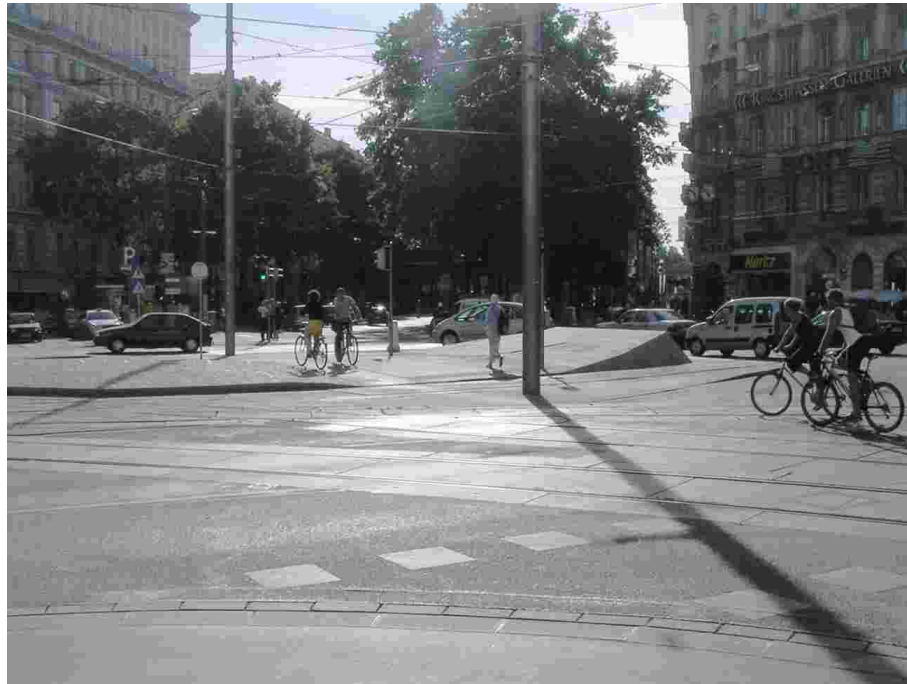
Abbildung 53: Unfallhäufungsstelle 6: Radfahrerüberfahrt Schwarzenbergstraße, Blick in Ring-Fahrtrichtung: Gut ausgelastet, aber zu schmal und rechtlich unverständlich (siehe auch Abbildung 52).

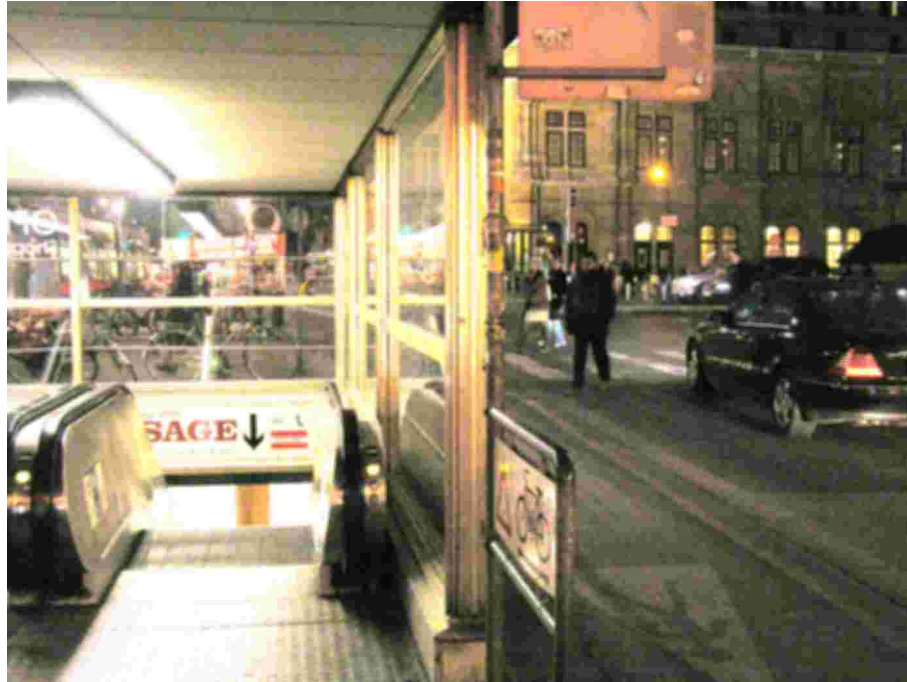
Abbildung 56: Unfallhäufungsstelle 7: Kreuzung Opernring/Kärntner Ring/Kärntner Straße: Blick des Fußgängers nach links, ca. 1 m vor Betreten des Radweges Richtung Innenstadt: Gegen die Ringrichtung fahrende Radfahrer sind erst unmittelbar vor dem Betreten des Radweges erkennbar.

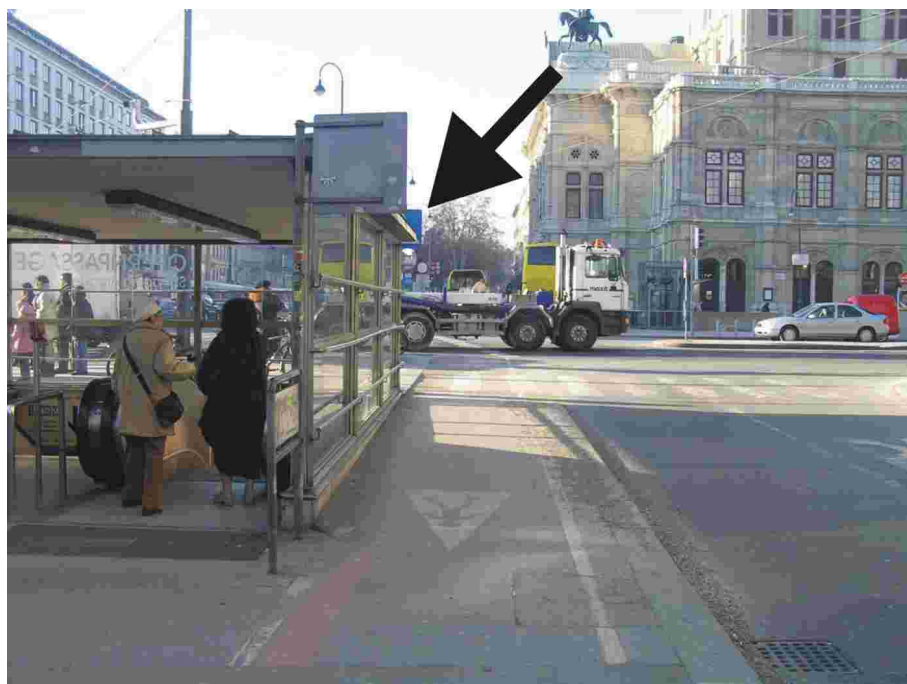
Abbildung 57: Unfallhäufungsstelle 7: Kreuzung Opernring/Kärntner Ring/Kärntner Straße: Das Verkehrszeichens "Kennzeichnung eines Schutzweges" ist erst wenige Meter vor dem Fußgängerübergang erkennbar, da es durch das Stationsgebäude verdeckt wird.

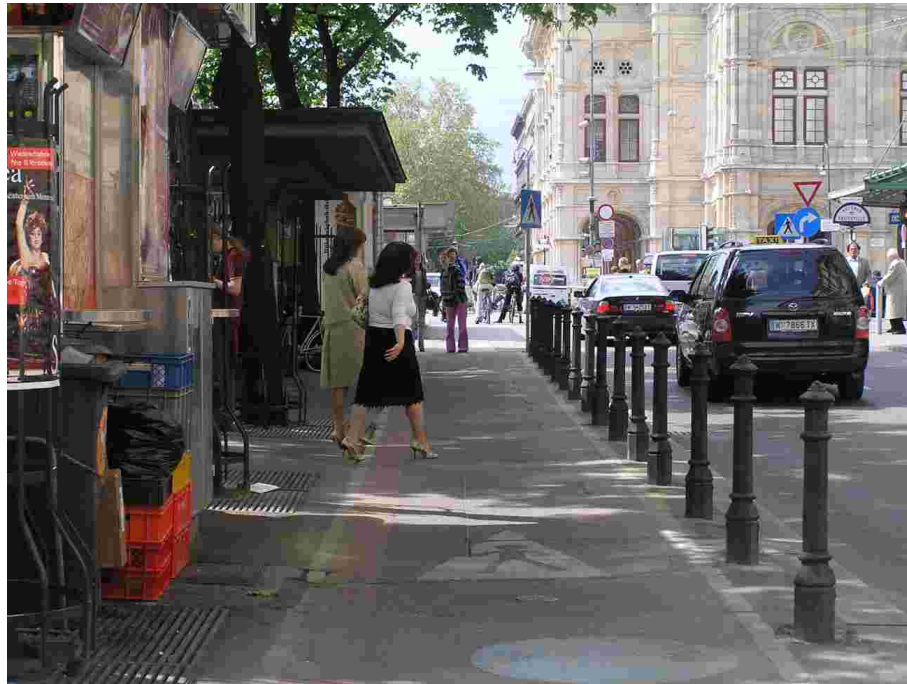
Abbildung 59: Unfallhäufungsstelle 7: Annäherung an Kreuzung Opernring/Kärntner Ring/Kärntner Straße in Ring-Fahrtrichtung: Fußgänger nehmen die Radverkehrsanlage nicht wahr. Die Bodenmarkierung der Fußgängerübergänge sind in der Annäherung nicht erkennbar.

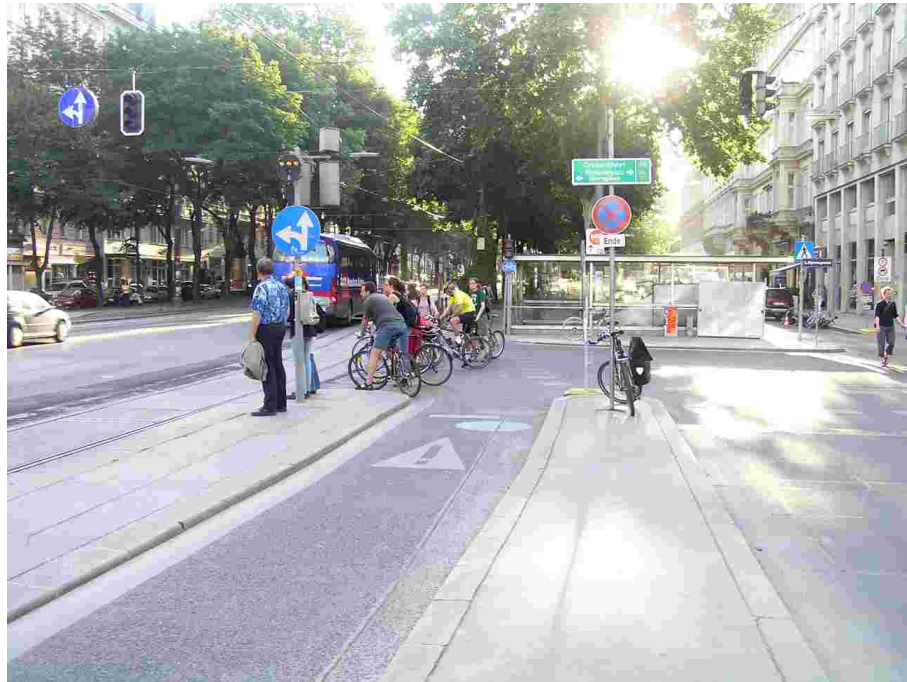
Abbildung 64: Unfallhäufungsstelle 8: Fehlende Aufstellflächen für Abbiegen auf die Radverkehrsanlage "Operngasse"

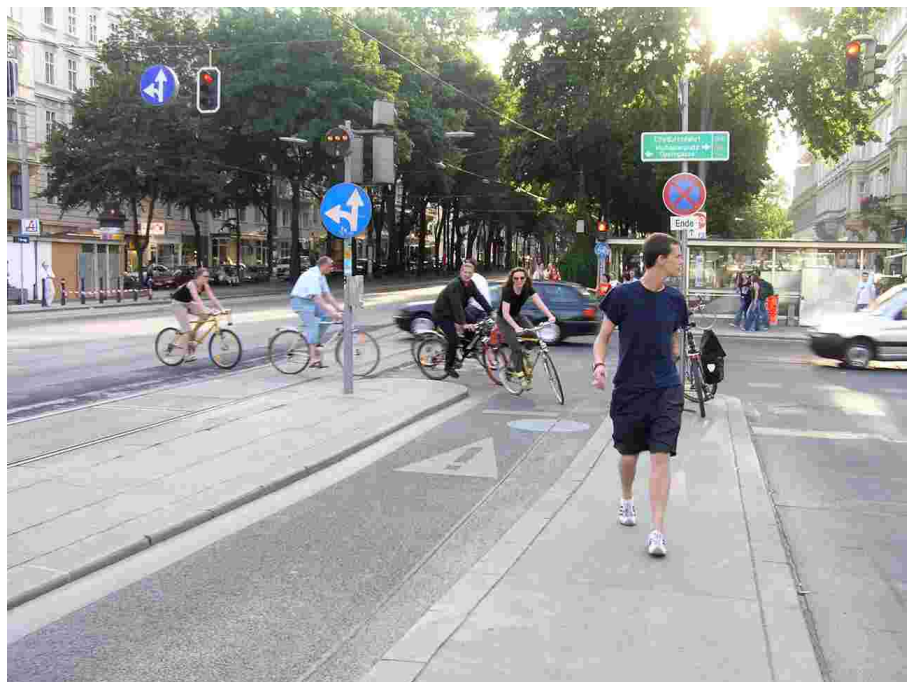
Abbildung 65: Unfallhäufungsstelle 8: Unfahrbare Radien, nicht vorhandene Manövrierrflächen für Einbieger aus der Radverkehrsanlage "Operngasse"

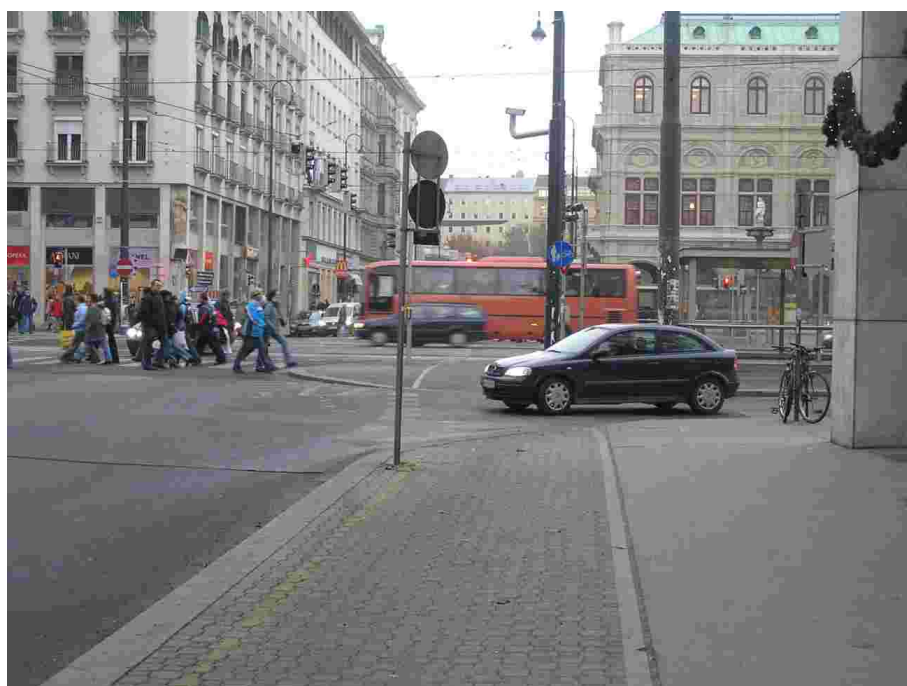
Abbildung 69: Unfallhäufungsstelle 8: Radweg Karlsplatz - Innenstadt:  
Typische Warteposition des KFZ-Verkehrs vor Abbiegen

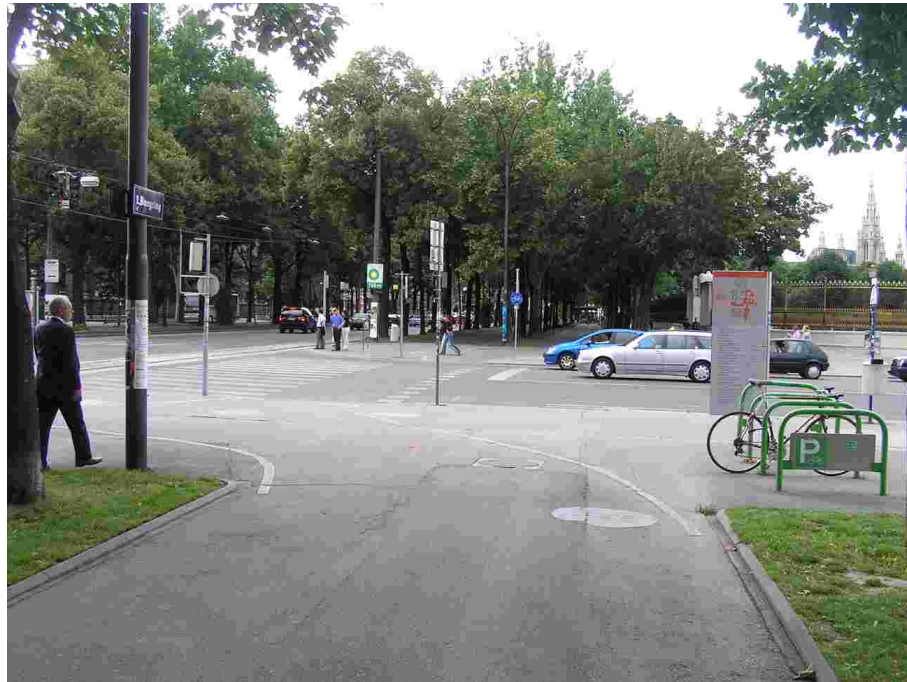
Abbildung 70: Unfallhäufungsstelle 9: Kreuzung Burgring/Heldenplatz:  
Der Radweg verschwenkt unmittelbar vor der Kreuzung von der  
innenstadtseitigen Allee in die Linie der mittleren Allee.  
Blick in Ring-Fahrtrichtung

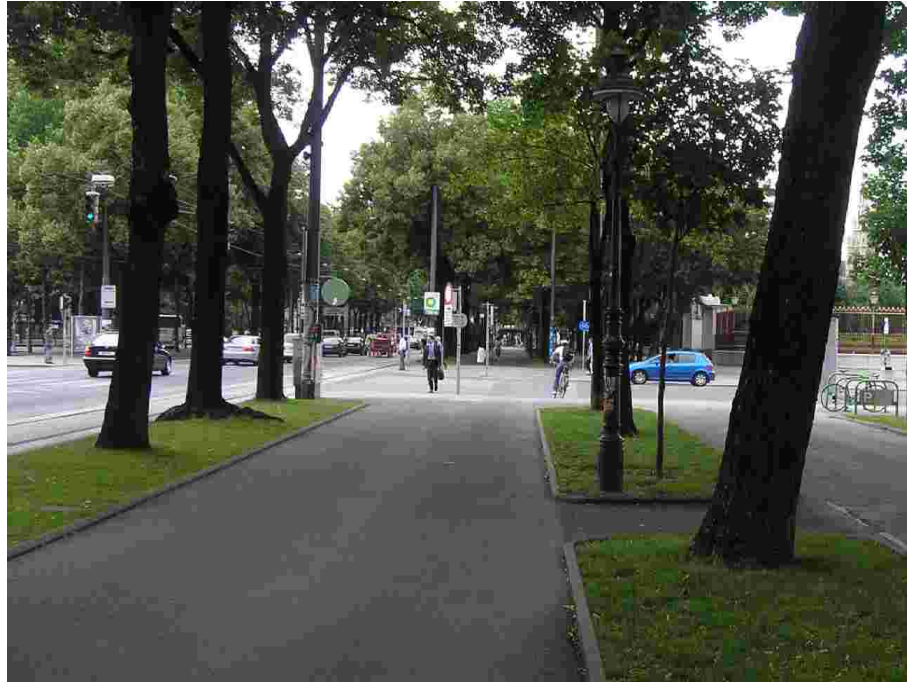
Abbildung 72: Unfallhäufungsstelle 9: Kreuzung Burgring/Heldenplatz: Versatz der Überquerung der Kreuzung (Fußgängerübergang und Radfahrerüberfahrt) erzwingt Verschwenkung der RVA aus der innen-stadtseitigen Allee (rechts) in die Linie der mittleren Allee. Blick in Ring-Fahrtrichtung aus der mittleren Allee.

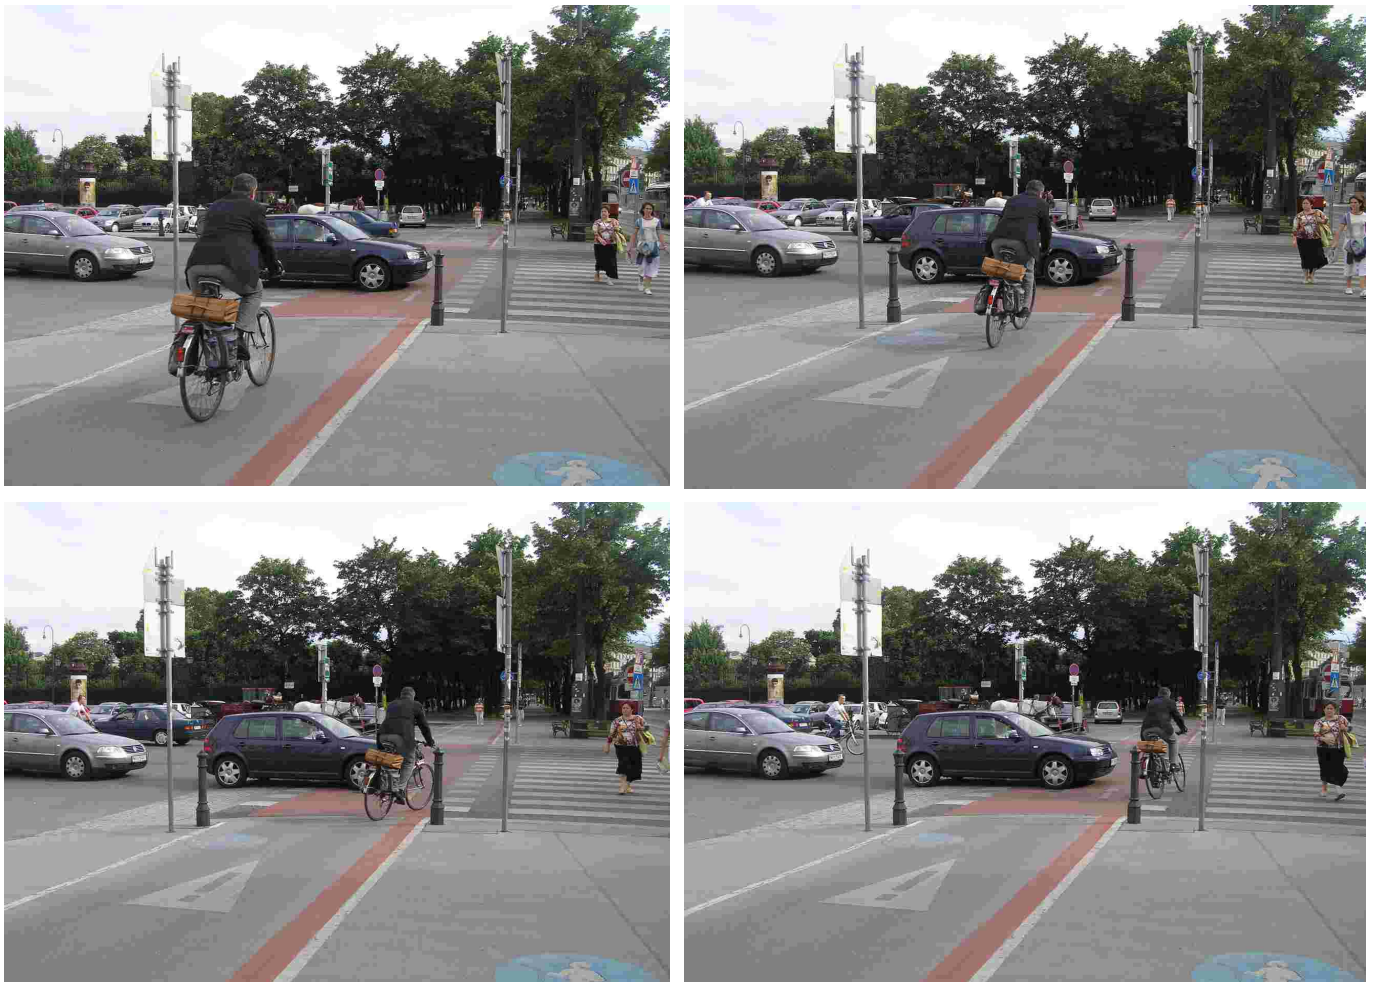
Abbildung 77: Unfallhäufungsstelle 10: Kreuzung Dr.-Karl-Lueger-Ring/Josef Meinrad Platz: KFZ-Lenker ignoriert Radverkehr: Ausweichmanöver des Radfahrers

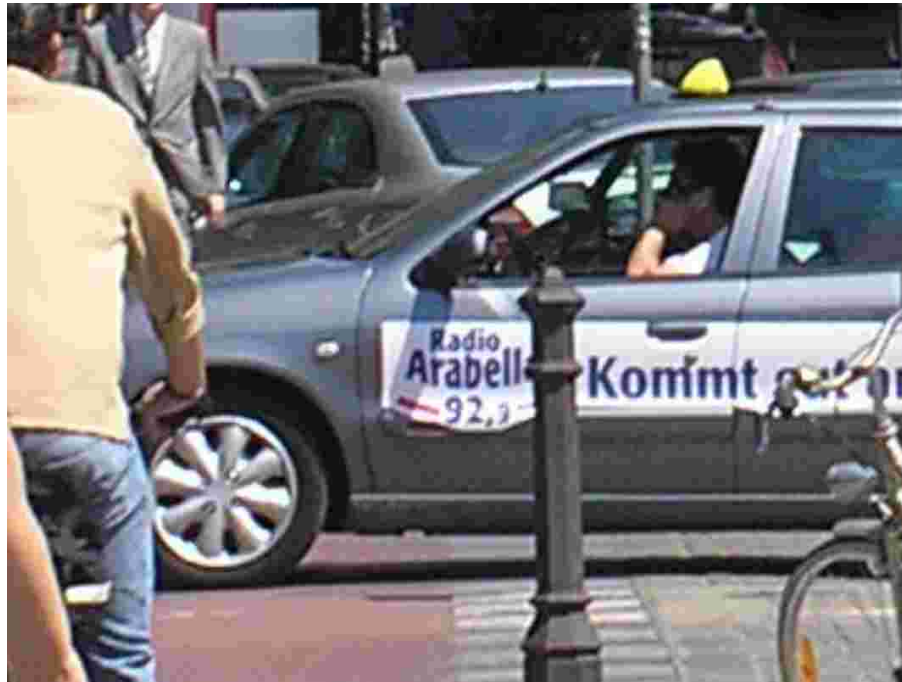
Abbildung 81: Unfallhäufungsstelle 12: Kreuzung Dr.-Karl-Lueger-Ring/Löwelstraße  
Der den Radverkehr behindernde Taxilenker (siehe Abbildung 80) telefoniert!

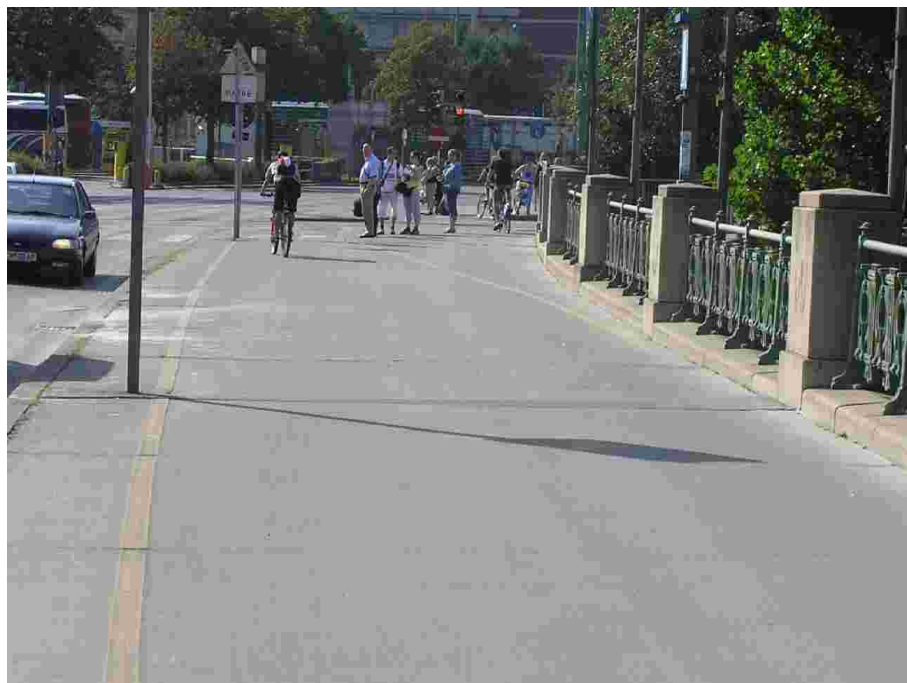
Abbildung 92: Unfallhäufungsstelle 16: Kreuzung Franz-Josefs-Kai/Marienbrücke: Gegen Fahrtrichtung des KFZ-Verkehrs schräge Anfahrt durch Verschwenkung des Radweges.

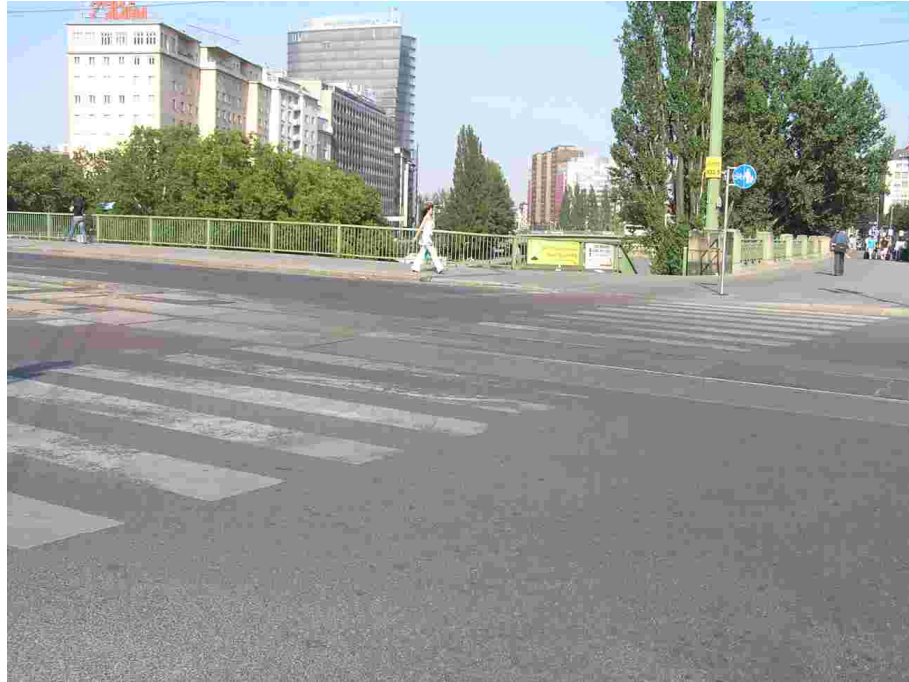
Abbildung 98: Unfallhäufungsstelle 17: Kreuzung Franz-Josefs-Kai/  
Schwedenbrücke: Sichtbarkeit der Bodenmarkierung
