3 Sanierung

3.1 Genereller Sanierungsvorschlag: Radverkehr auf der Nebenfahr- bahn

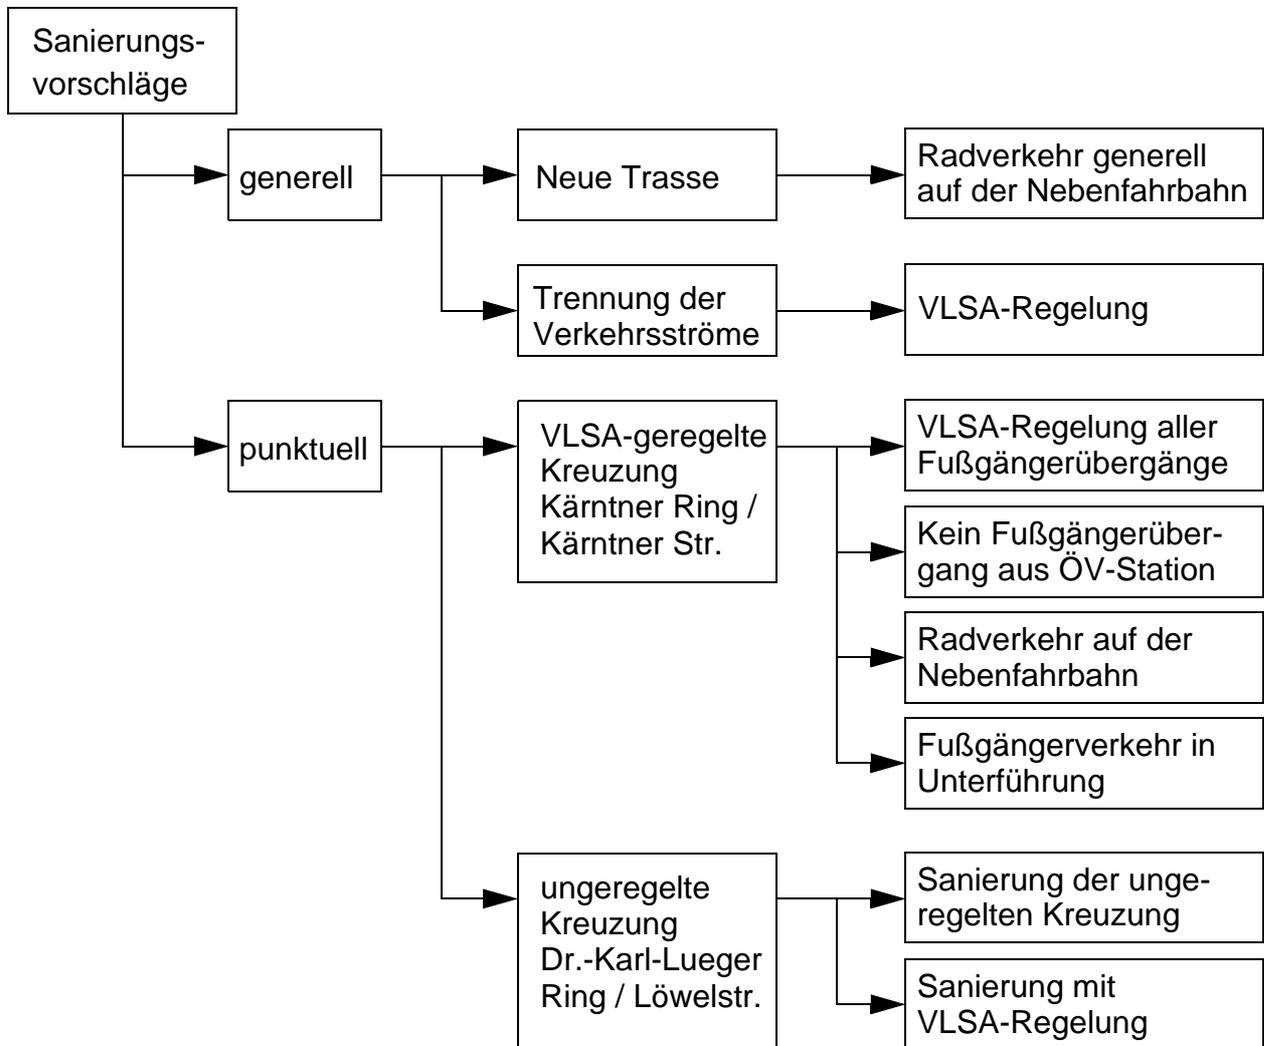
Abbildung 99: Übersicht über Sanierungsvorschläge

Die Vorschläge dienen dazu, mögliche Sanierungsmaßnahmen zu entwickeln sowie deren Realisierbarkeit zu analysieren bzw. dafür notwendige flankierende Maßnahmen und Probleme aufzuzeigen. Für die Sanierung anderer Unfallstellen sind die genannten und am Ende zusammengestellten Maßnahmen nach Erfordernis zu kombinieren.

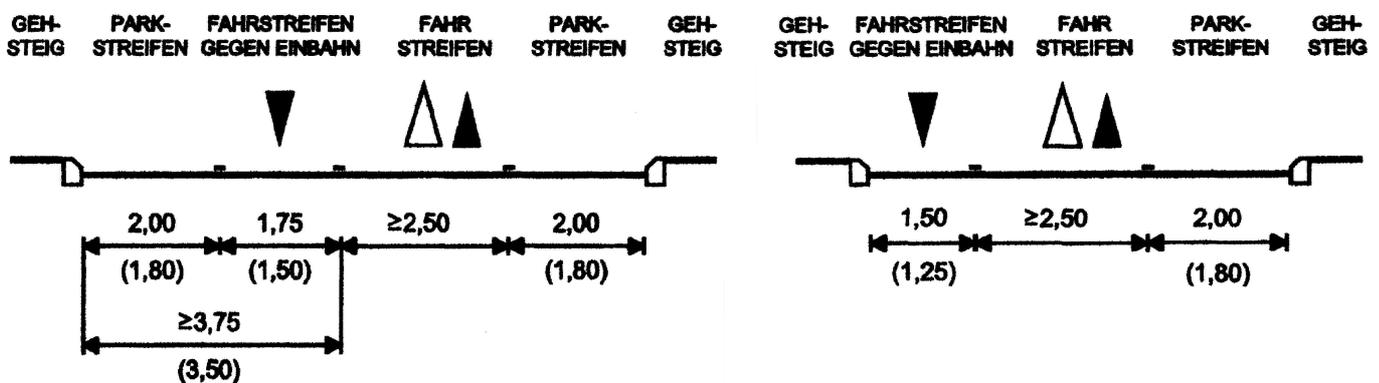
Abbildung 100: Breitenbedarf bei "Radfahren gegen die Einbahn" lt. RVS 3.13
links: Beiderseits der Fahrbahn Parkstreifen
rechts: Einseitiger Parkstreifen auf der Seite des Fahrstreifens

Entsprechend RVS 3.13 (2001) beträgt die Mindestbreite für Radfahren gegen die Einbahn unter Einhaltung einer zulässigen Geschwindigkeit von 30 km/h 2,5 m für den MIV-Fahrstreifen sowie 1,5 m für den gegen die Einbahnrichtung geführten Radfahrstreifen (siehe Abbildung 100). Das in diesem Zusammenhang von der RVS erlaubte Minimum der Radfahrstreifen-Breite mit 1,25 m sollte in Anbetracht der hohen Radverkehrsdichte am RRR nicht in Betracht gezogen werden, da zu erwarten ist, dass sich Einschränkungen der Abmessungen unfallfördernd und damit kontraproduktiv auswirken würden. Weiters ist zu überprüfen, ob punktuell auf Grund eines erhöhten Aufkommens von Busverkehr die Fahrstreifenbreite von 2,5 m auf 3 m angehoben werden muss, um die Konfliktgefahr zu verringern.

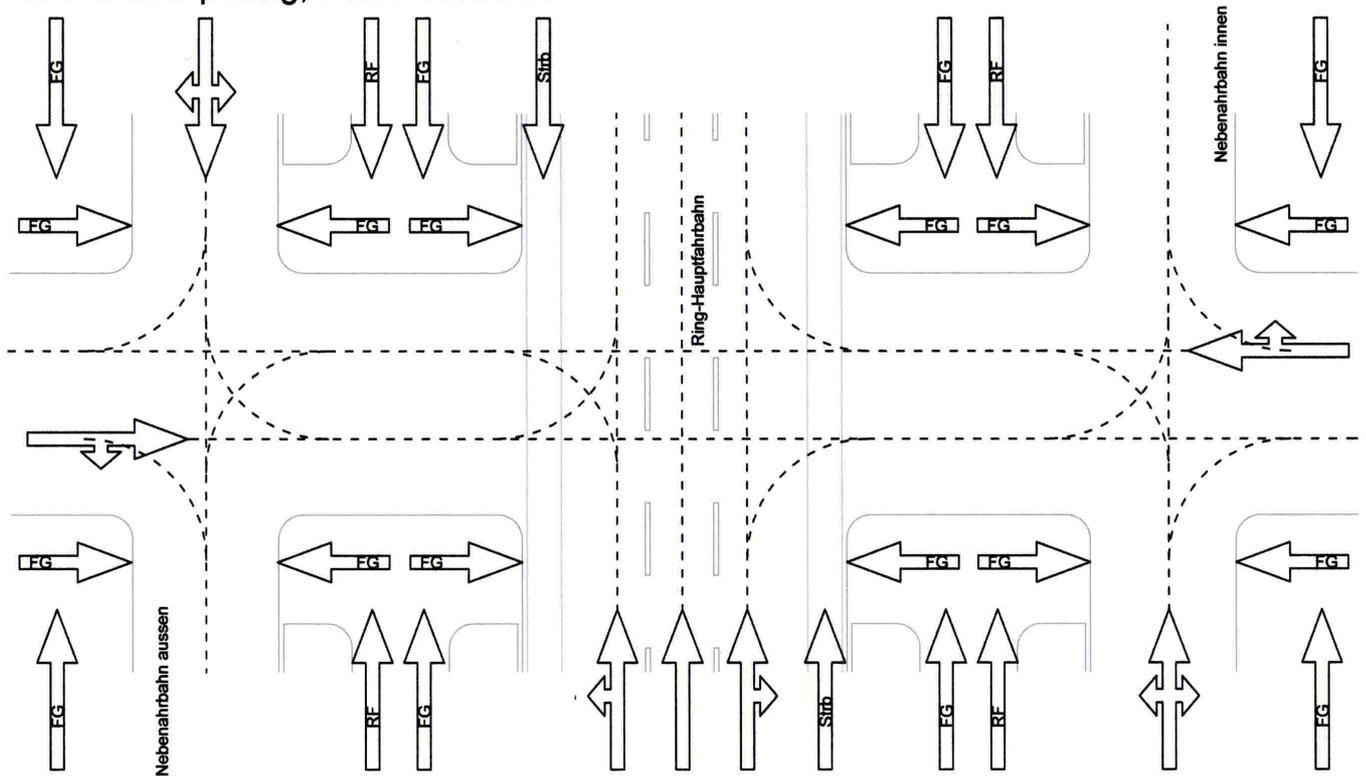
Normalfall 2-phasig; Verkehrsströme

Abbildung 101: Verkehrsströme an einer typischen Ring-Kreuzung

In den Symbolen für die Relationen ist eingetragen, ob es sich um Fußgängerverkehr, Radverkehr oder schienegebundenen Verkehr (Strb.) handelt. Symbole ohne Eintragung sind größtenteils motorisierter Individualverkehr, eventuell mit Anteilen anderer Verkehrsmittel.

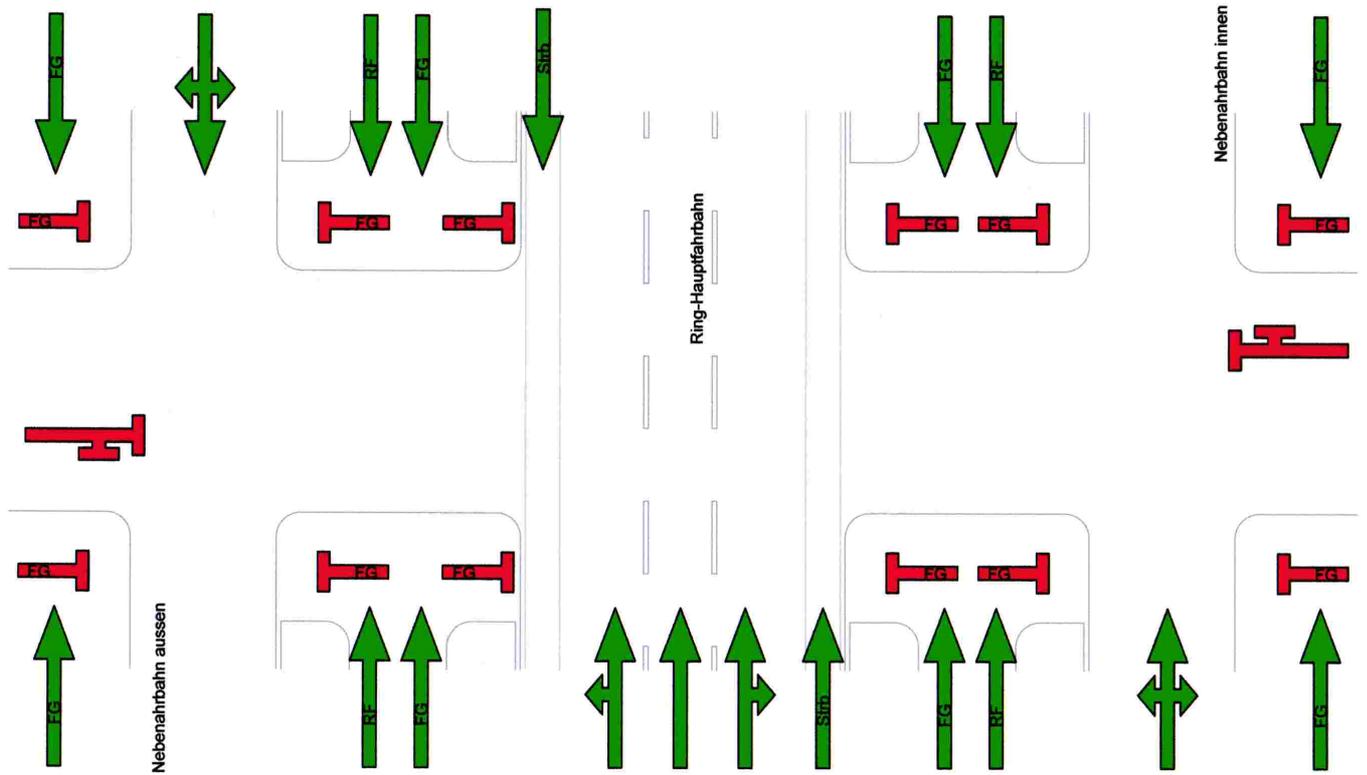
Normalfall 2-phasig; Phase 1

Abbildung 102: Typische Ring-Kreuzung, Freiphase der Hauptrichtung

Aus der 2-Phasen-Regelung ergibt sich, dass der ringparallele Radverkehr gleichzeitig mit dem Verkehrsstrom auf der Ring-Hauptfahrbahn grün erhält. Die sich daraus ergebenden Probleme führen zu der bereits in Abschnitt 2.2 beschriebenen Häufung von Unfällen mit Abbiegern aus dem Ring. Im Zusammenhang mit der Verlagerung des Radverkehrs in die Nebenfahrbahn kann diese Unfallursache durch eine geänderte Ampelschaltung eliminiert werden, indem der Abbiegeverkehr getrennt vom Radverkehr bzw. dem Verkehr auf der Nebenfahrbahn freigeschaltet wird.

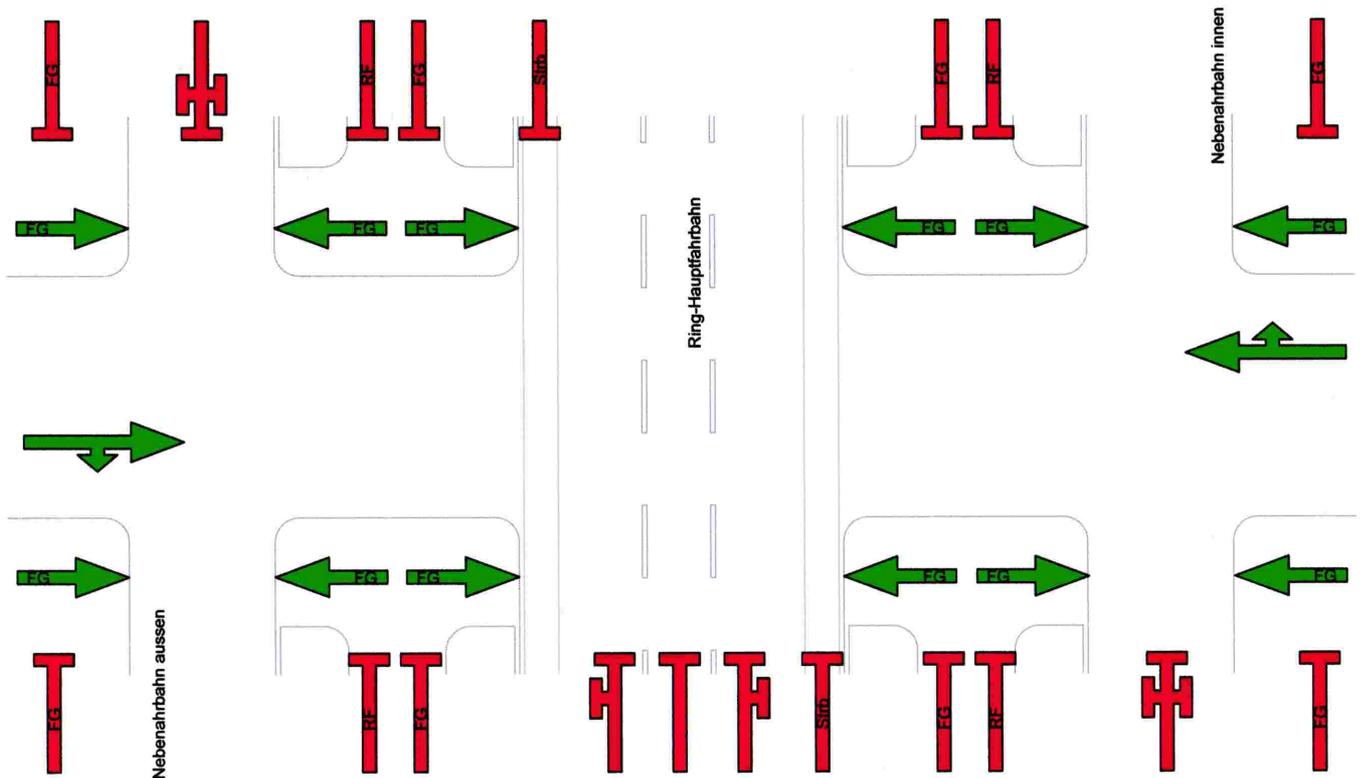
Normalfall 2-phasig; Phase 2

Abbildung 103: Typische Ring-Kreuzung, Freiphase der Querrichtung

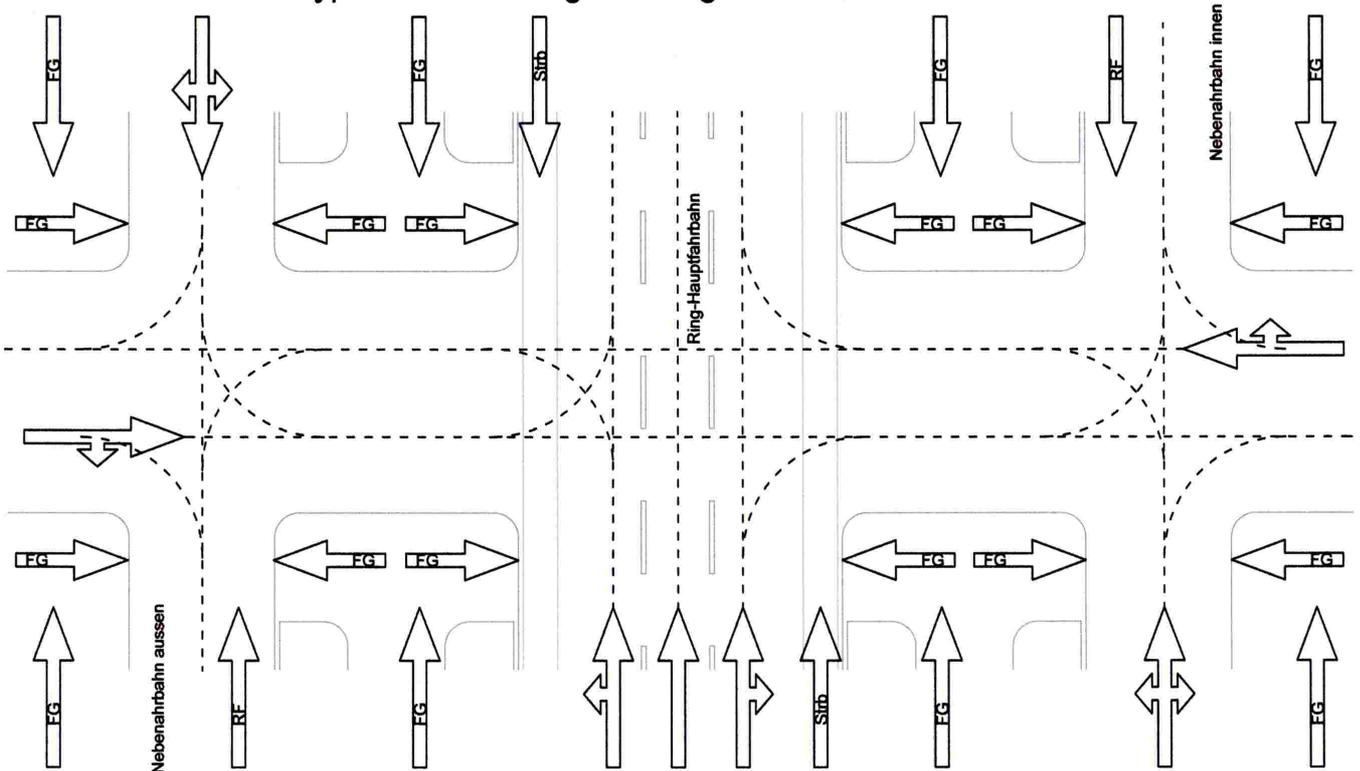
Verkehrsströme für typische Kreuzung am Ring mit Radverkehr in Nebenfahrbahnen

Abbildung 104: Radverkehr auf Nebenfahrbahn, Verkehrsströme
 In den Symbolen für die Relationen ist eingetragen, ob es sich um Fußgängerverkehr, Radverkehr oder schienenengebundenen Verkehr (Strb.) handelt. Symbole ohne Eintragung sind größtenteils motorisierter Individualverkehr, eventuell mit Anteilen anderer Verkehrsmittel.

Der Konflikt zwischen Abbieger vom Ring und dem Radverkehr in und gegen die Ringrichtung kann entweder in einer dem Ringverkehr vorgeschalteten Abbiegephase (Variante 1a, Abbildung 105 bis 107), einer nachgeschalteten Abbiegephase (Variante 1b, Abbildung 108 bis 110) oder einer komplett getrennten dritten Phase (Variante 2, Abbildung 111 bis 113) erfolgen. Die durch die Verlagerung des Radverkehrs in die Nebenfahrbahnen entstehenden Verkehrsströme sind in Abbildung 104 dargestellt. Die in den Darstellungen nicht benannten Ströme bestehen hauptsächlich aus MIV, können jedoch auch Radverkehr (primär im querenden Strom), sowie ÖV (Busse) enthalten.

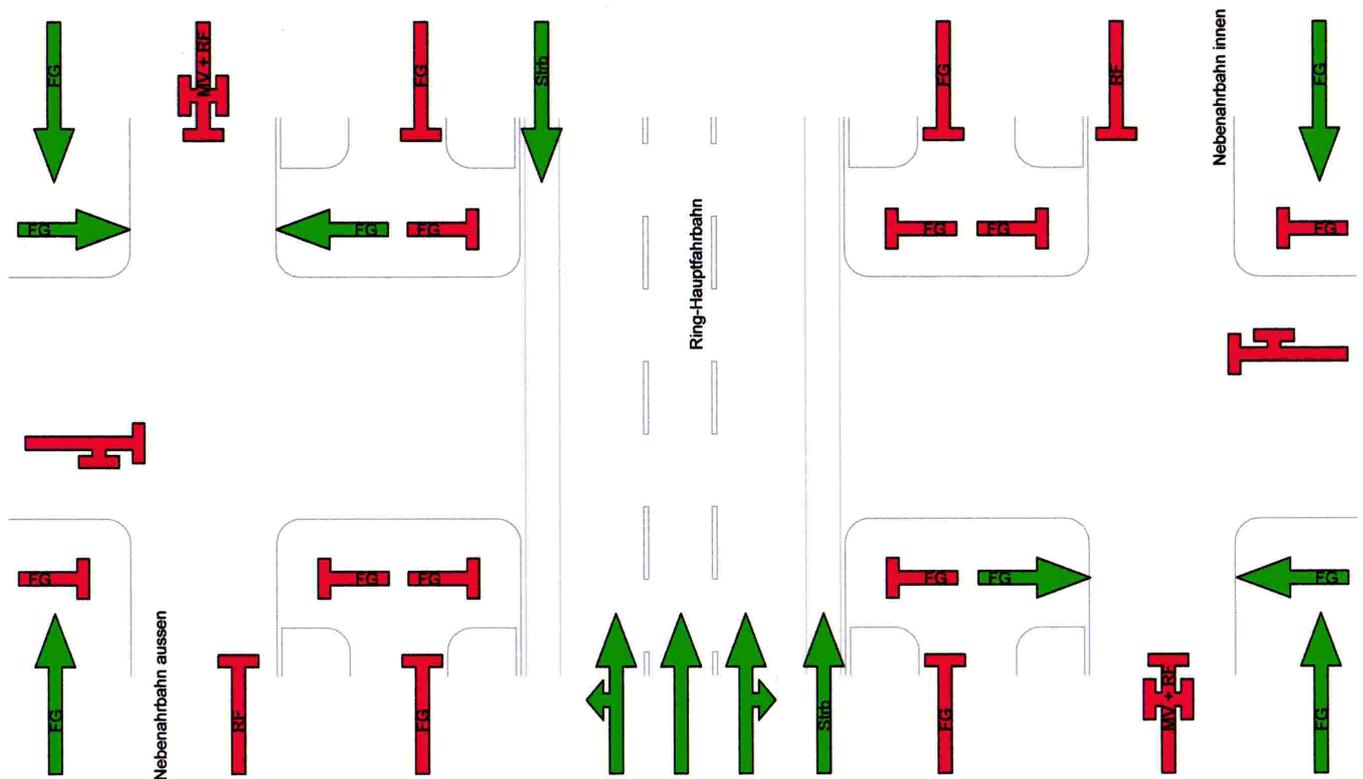
Variante 1a: Radverkehr in Nebenfahrbahn; 2-Phasig: Phase 1a: Abbieger im Vorlauf

Abbildung 105: Radverkehr auf Nebenfahrbahn, Variante 1a, Phase 1a: Vorlauf der Abbieger

Wird Phase 1 mit Richtungs-Signalgebern (Abbiegepfeil) angezeigt, ist zusätzlich mittels gelben Blinklichtes auf die parallel fahrenden Straßenbahn hinzuweisen. Beim Durchfahren der Kreuzung im Abbiegestrom gibt es bei dieser Variante keine Konfliktströme. Es ist daher zu erwarten, dass die Fahrzeuge die Kreuzung wesentlich rascher verlassen können und daher eine kürzere Abbiegephase zur Bewältigung des Stromes ausreicht, als im Ist-Zustand, also bei gleichzeitiger Freischaltung von FG-, Rad- und Nebenfahrbahn-Verkehr nötig ist.

Mit dieser Variante werden Unfälle zwischen Abbiegern aus dem Ring und ringparallelem Radverkehr unterbunden. Es ist für jede Kreuzung individuell zu prüfen, inwieweit es möglich ist, einen Rückstau der Abbieger in der Phase 1b zu vermeiden bzw. keine Probleme im Geradeausstrom zu verursachen. Die Abstimmung ist entsprechend dem Verkehrsaufkommen beim Abbiegen individuell vorzunehmen. Damit mehrere freie Fahrstreifen für die Geradeausfahrt zur Verfügung stehen, kann angedacht werden, die Straßenbahntrasse im unmittelbaren Vorfeld der Kreuzung als Abbiegespur zu nützen. Dabei muss gewährleistet sein, dass zu den angemeldeten bzw. geforderten Durchfahrtszeiten der Straßenbahn keine wartenden Fahrzeuge die Einfahrt in die Kreuzung blockieren, also die Abbiegespur rechtzeitig geräumt ist.

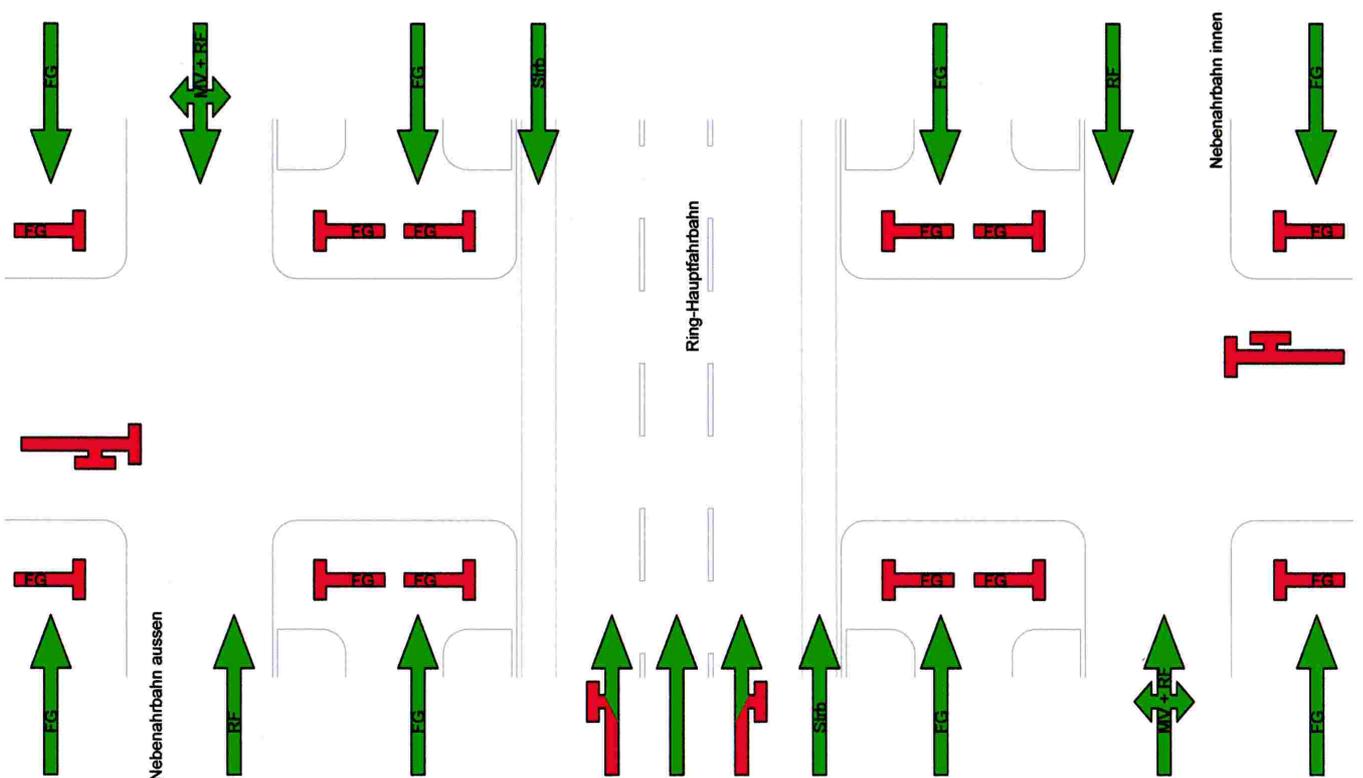
Variante 1a: Radverkehr in Nebenfahrbahn; 2-Phasig: Phase 1b

Abbildung 106: Radverkehr auf Nebenfahrbahn, Variante 1a, Phase 1b:
Grün für Haupttrichtung ohne Abbieger: Grün für geradeausfahrenden Verkehr auf der Hauptfahrbahn sowie den Verkehr auf der Nebenfahrbahn mit Radverkehr.

Da beim Ausfahren aus der Nebenfahrbahn (in Phase 1b) auf den Ring die parallel gehenden FG-Relationen gequert werden, ist es sinnvoll, den FGÜ in Ringrichtung an der Seite der Nebenfahrbahn anzuordnen. Dadurch kann dieser Strom gequert werden, ohne hier bereits durch die Konzentration auf den Strom auf der Hauptfahrbahn sowie die zu querende Straßenbahntrasse abgelenkt zu werden. Nach Querung des FGÜ entsteht so eine Aufstellfläche, von der aus das weitere Durchfahren der Kreuzung koordiniert werden kann.

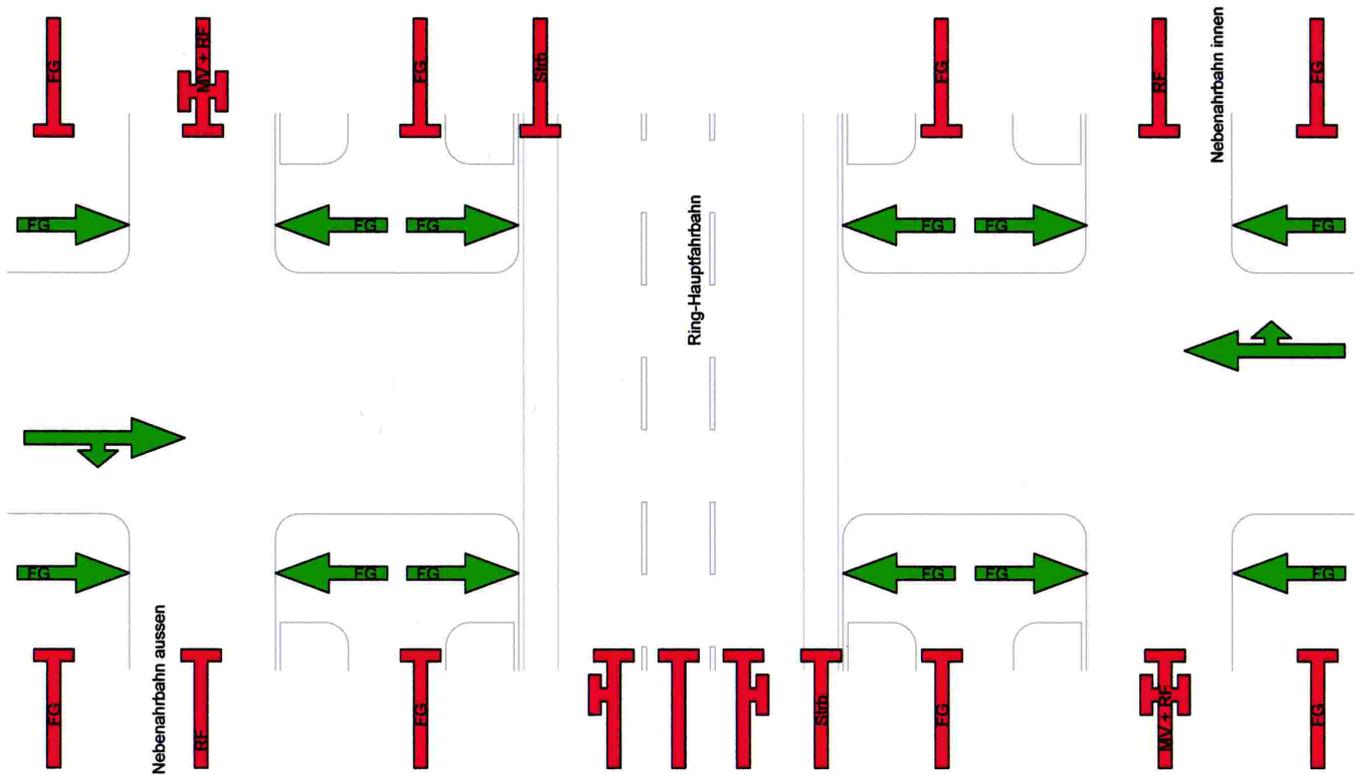
Variante 1a: Radverkehr in Nebenfahrbahn; 2-Phasig: Phase 2

Abbildung 107: Radverkehr auf Nebenfahrbahn, Variante 1a, Phase 2: Grün für Querverkehr

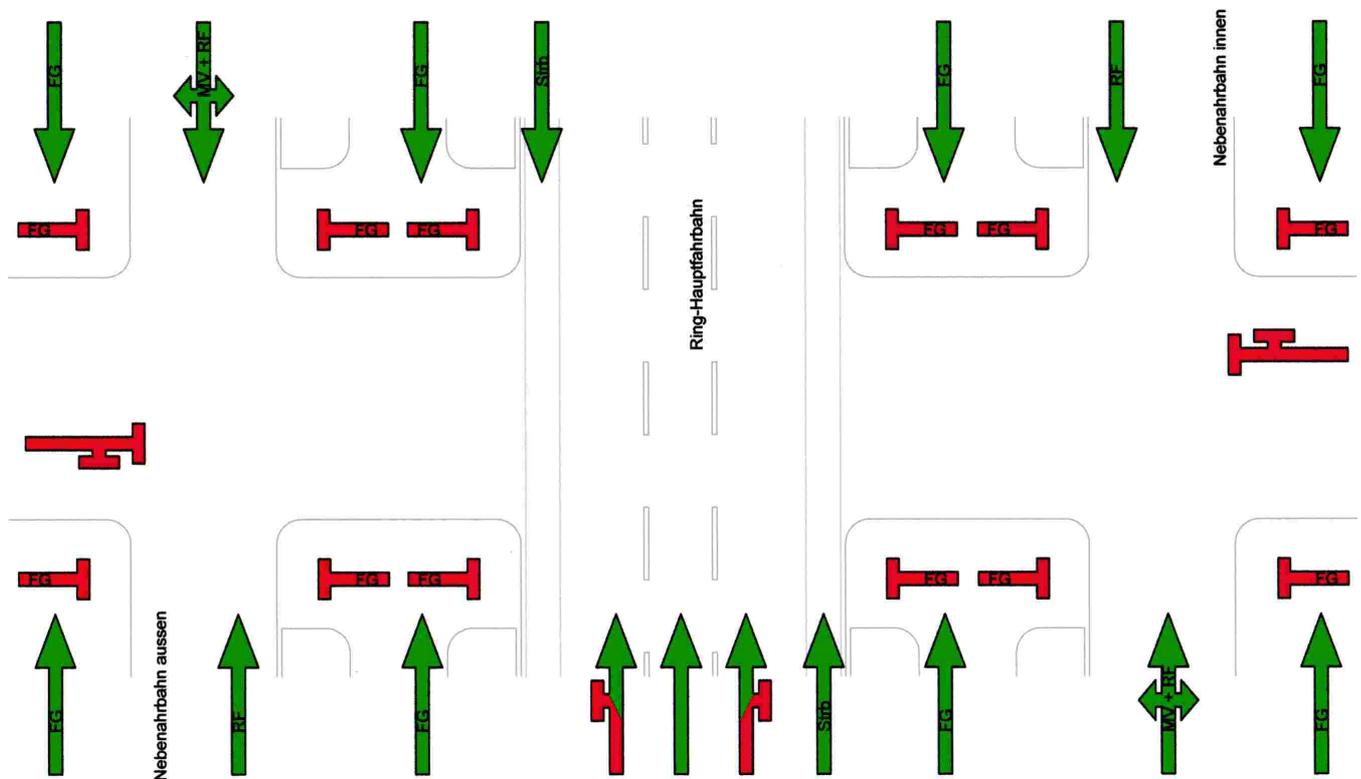
Variante 1b: Radverkehr in Nebenfahrbahn; 2-Phasig: Phase 1a

Abbildung 108: Radverkehr auf Nebenfahrbahn, Variante 1b, Phase 1a:

Grün für Haupttrichtung ohne Abbieger und Verkehr auf der Nebenfahrbahn (mit Radverkehr). Es sind nur verträgliche Verkehrsströme freigeschaltet.

In dieser Phase ist nur Verkehr in Ring-Richtung (und entgegengesetzt) freigeschaltet. Es kann sich daher kein Konflikt zwischen Abbiegern und dem Radverkehr ergeben. Während dieser Phase baut sich ein Rückstau im Abbiegestrom auf. Bei der individuellen Auslegung der VLSA-Steuerung für bestimmte Kreuzungen ist die Auswirkung dieses Rückstaus auf den Verkehrsfluss zu überprüfen.

Auch in dieser Variante ist die Anordnung der FGÜ in Ringrichtung, wie bereits in Variante 1a beschrieben, auf der Seite der Nebenfahrbahn zu situieren. Dadurch kann der FG-Strom von Fahrzeugen aus der Nebenfahrbahn ohne Ablenkung durch die Straßenbahn oder den Verkehr auf der Hauptfahrbahn gequert werden, die Koordination des Einordnens in den Hauptfahrbahn-Strom (bzw. die Querung der Hauptfahrbahn) kann von der zwischen FGÜ und Straßenbahn-Trasse entstehenden Aufstellfläche aus erfolgen.

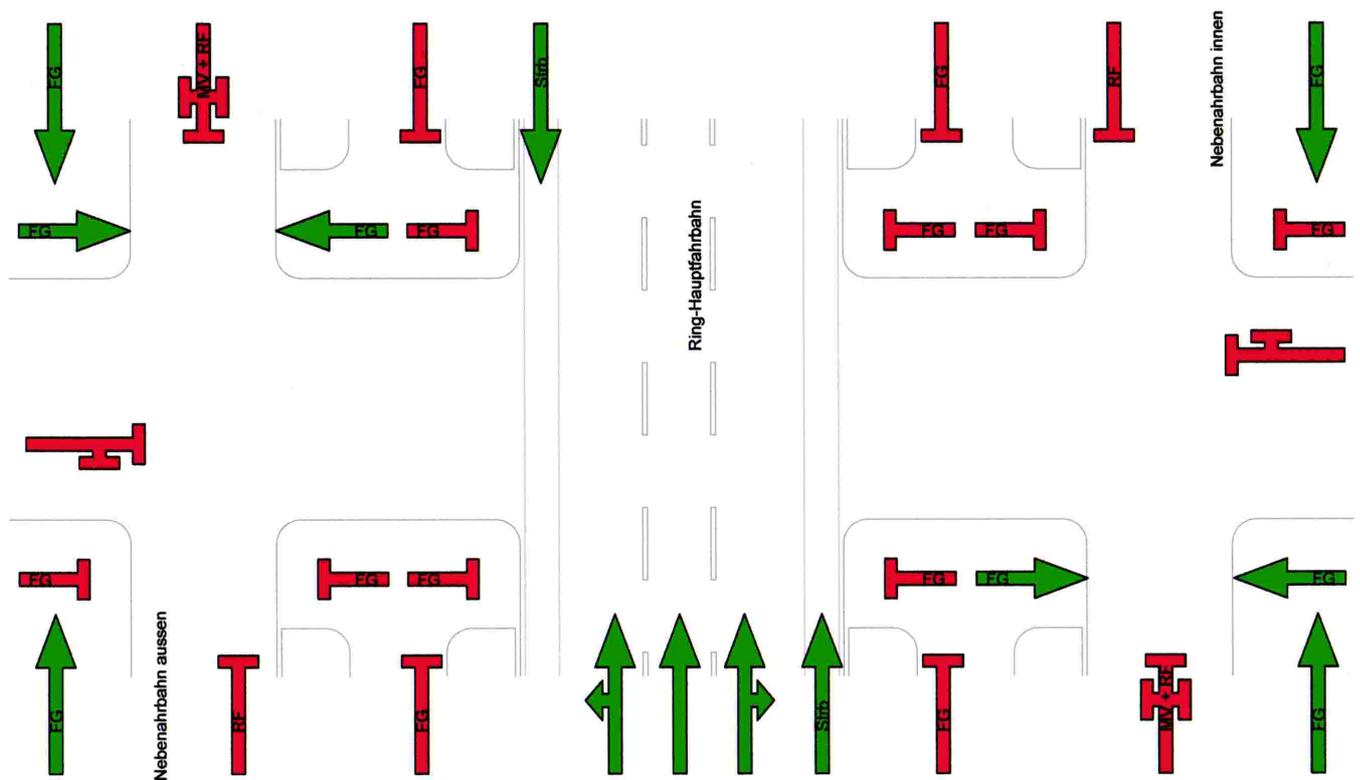
Variante 1b: Radverkehr in Nebenfahrbahn; 2-Phasig: Phase 1b: Abbieger im Nachlauf

Abbildung 109: Radverkehr auf Nebenfahrbahn, Variante 1b, Phase 1b: Grün für Verkehr auf der Hauptfahrbahn und Abbiegestrom. Es sind nur verträgliche Verkehrsströme freigeschaltet.

Vorteilhaft wirkt sich aus, dass beim Abfließen des wartenden Abbiegestromes aus der Ring-Hauptfahrbahn keine weiteren Konfliktströme zu erwarten sind, die am zügigen Durchfahren der Kreuzung hindern.

Die Phasenlänge der Phase 1a ergibt sich hier aus der Begrenzung der Störung des Hauptverkehrs durch wartende Abbieger. Während für den MIV auf der Hauptfahrbahn eine möglichst kurze Phase 1a günstig ist, stellt das Optimum für den Radverkehr eine möglichst lange Phase 1a dar. Der jeweilige Kompromiss ist in Abstimmung mit den Verkehrsströmen an den individuellen Kreuzungen festzulegen.

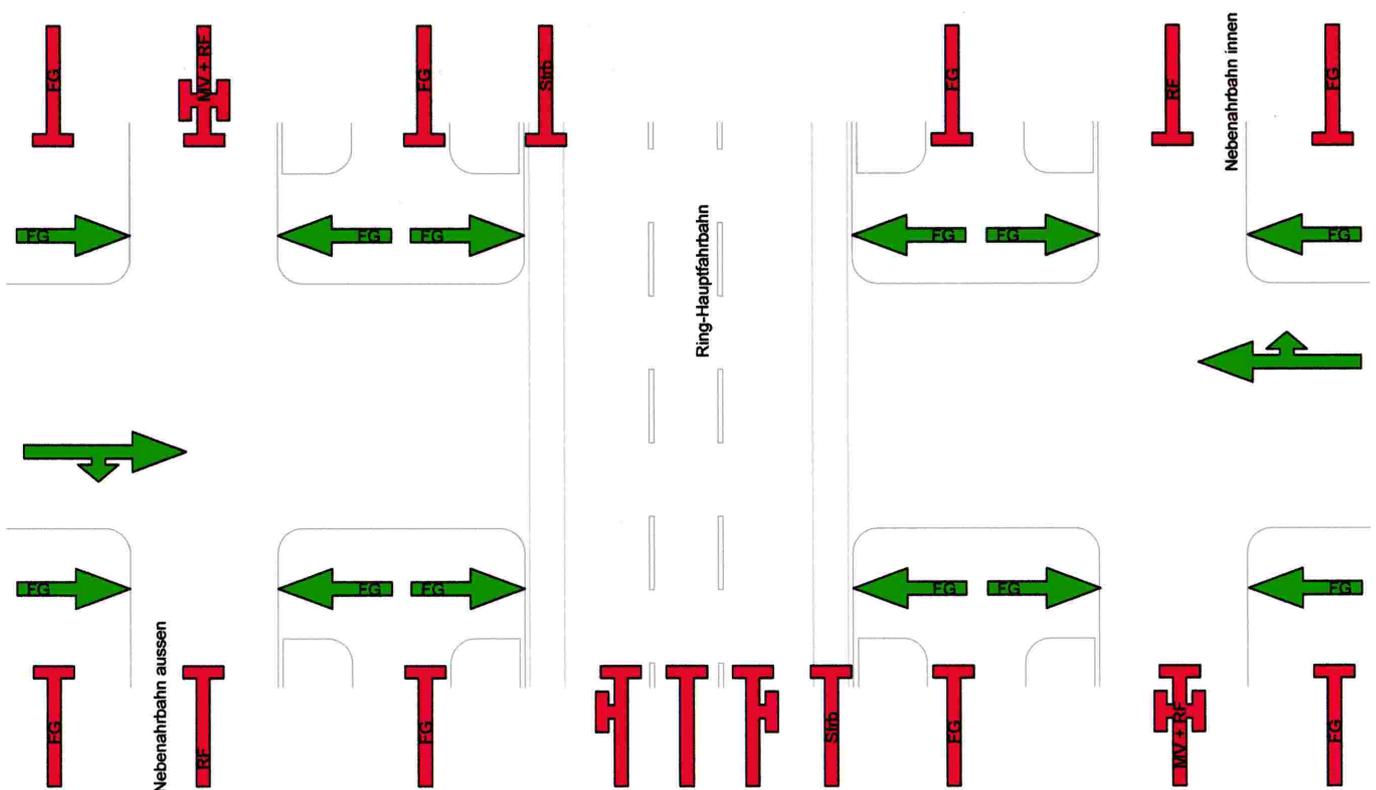
Variante 1b: Radverkehr in Nebenfahrbahn; 2-Phasig: Phase 2

Abbildung 110: Radverkehr auf Nebenfahrbahn, Variante 1b, Phase 2: Grün für Querverkehr.

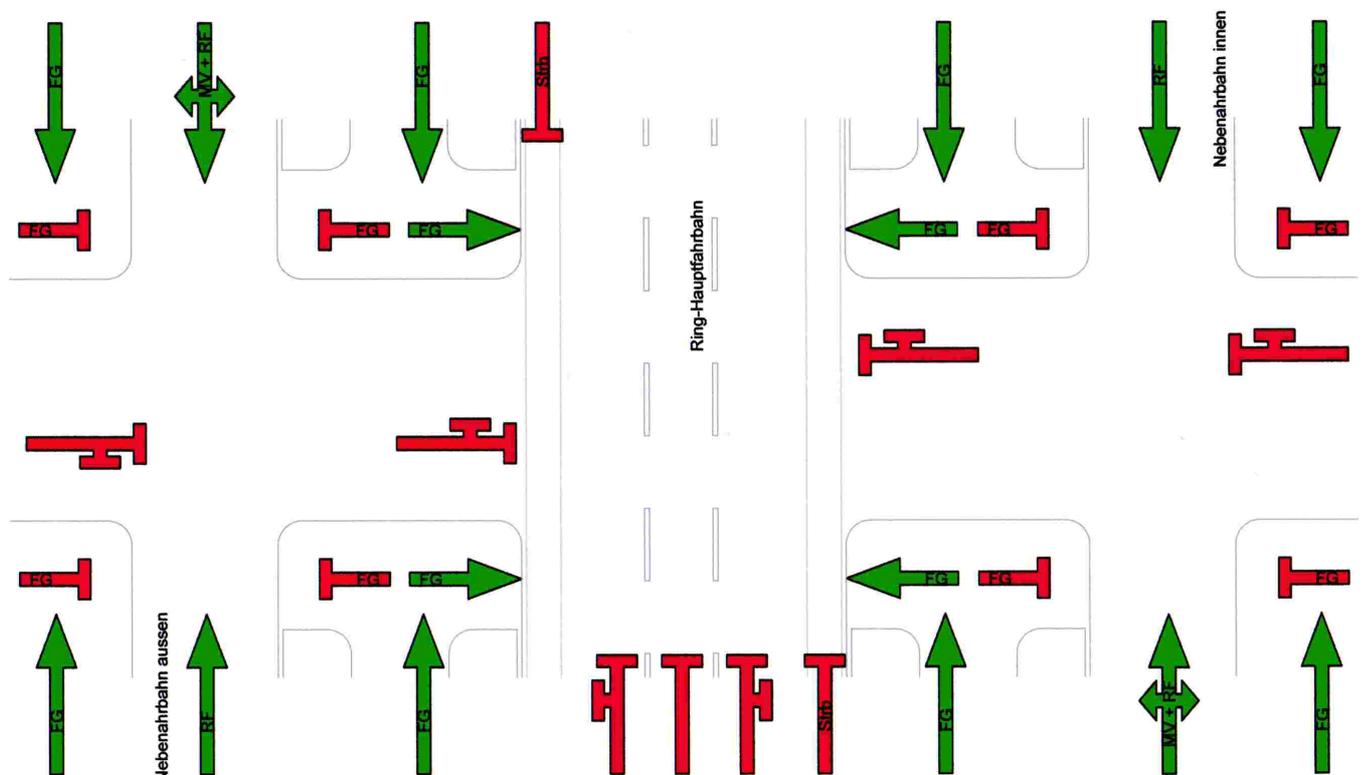
Variante 2: Radverkehr in Nebenfahrbahn; 3-Phasig: Phase 1: FG um Hauptfahrbahn frei

Abbildung 111: Radverkehr auf Nebenfahrbahn, Variante 2, Phase 1: Fußgängerströme um Hauptfahrbahn frei, Ringparalleler Verkehr auf der Nebenfahrbahn (mit Radverkehr) frei. Kein Konflikt mit dem Radverkehr. Vor der Hauptfahrbahn ist eine zusätzliche Verkehrslichtsignalanlage vorzusehen.

Abbildung 111 zeigt die für den Radverkehr offene Phase 1. Auch hier ist das Optimum für den Radverkehr in einer möglichst langen Phase 1 zu sehen, während für den MIV diese Phase möglichst kurz zu halten sinnvoll wäre.

Um das Queren bzw. Einbiegen in den Ring aus der Nebenfahrbahn in dieser Phase zu unterbinden (Konfliktfreiheit der FG-Ströme), sind vor der Hauptfahrbahn zusätzliche Signalgeber anzubringen, die während dieser Phase Rot zeigen. Der FGÜ ist daher nahe der Ring-Hauptfahrbahn anzuordnen, wodurch das Anhalten vor dem FGÜ kein Blockieren des Kreuzungsbereiches mit dem entgegenkommenden Radverkehr verursacht.

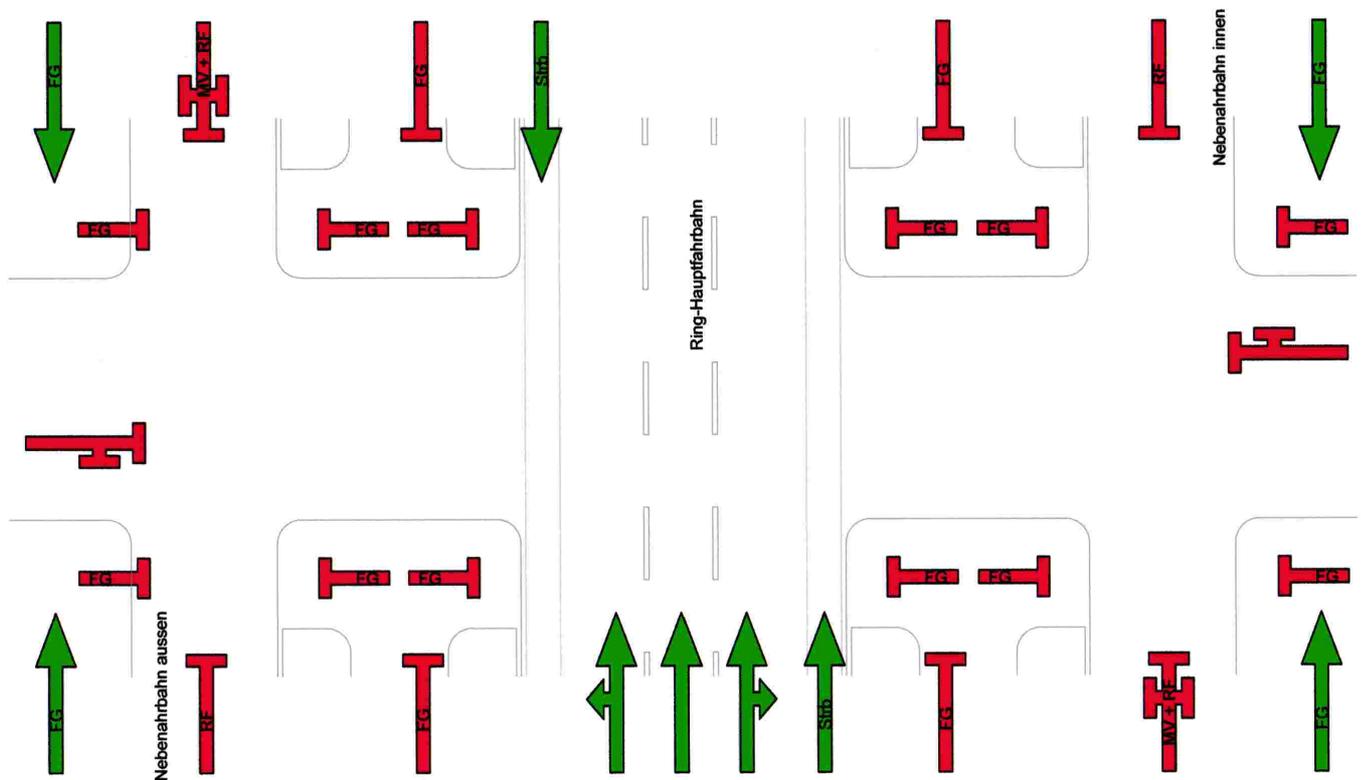
Variante 2: Radverkehr in Nebenfahrbahn; 3-Phasig: Phase 2: Hauptrichtung frei

Abbildung 112: Radverkehr auf Nebenfahrbahn, Variante 2, Phase 2: Hauptrichtung frei.

Der Vorteil dieser Variante ist die Konfliktfreihaltung des FG-Stromes, allerdings auf Kosten der offenen Zeiten des übrigen Verkehrs. Die Variante ist daher primär dort sinnvoll, wo die FG-Unfallsituation bei der Wahl der VL-SA-Logik im Vordergrund steht. Für den Radverkehr in der Nebenfahrbahn entsteht, so wie für den Verkehr auf der Hauptfahrbahn, der Nachteil, dass sich die Phasenlänge für die Freigabe erheblich verkürzt. Es ist zu erwarten, dass bei zu langer Rotphase die VL-SA von den Radfahrern ignoriert wird und durch dieses Fehlverhalten das Unfallrisiko erheblich steigt.

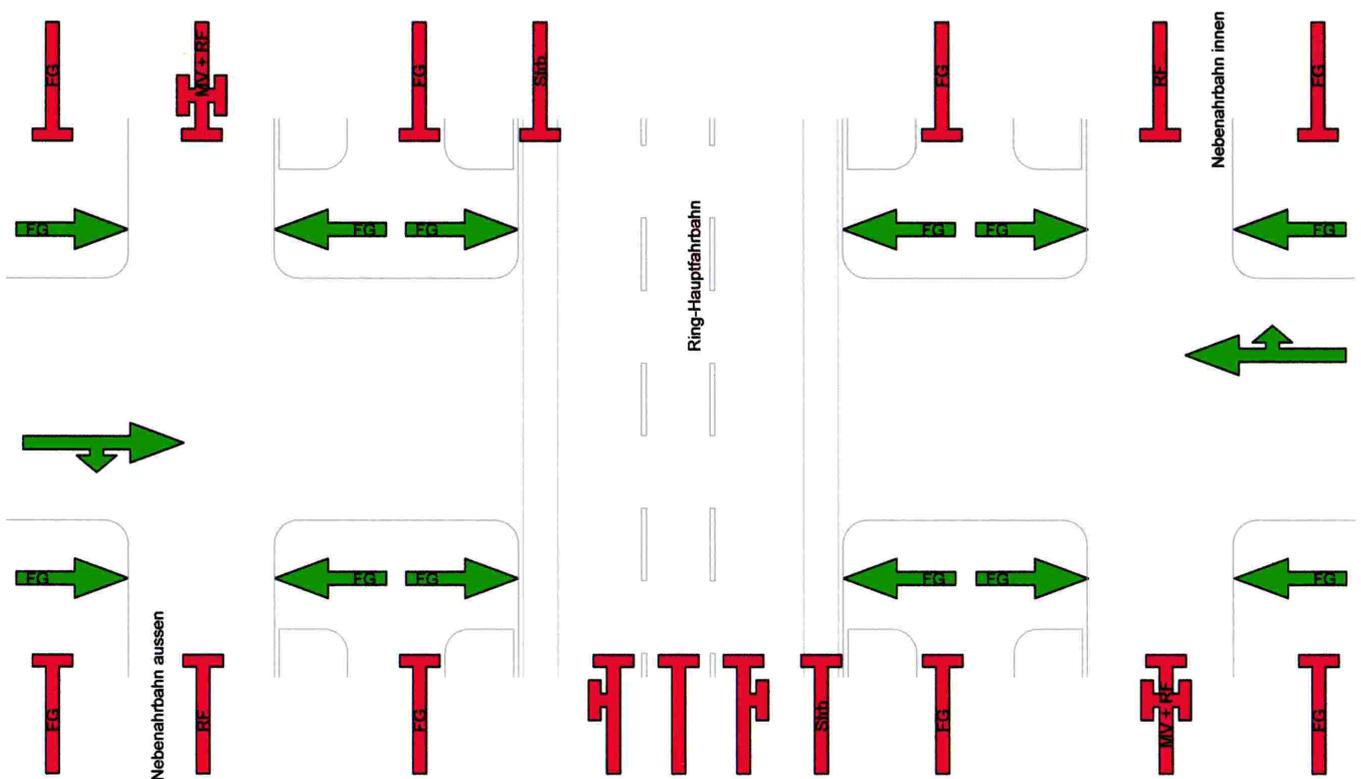
Variante 2: Radverkehr in Nebenfahrbahn; 3-Phasig: Phase 3: Querrichtung frei

Abbildung 113: Radverkehr auf Nebenfahrbahn, Variante 2, Phase 3: Grün für Querverkehr.

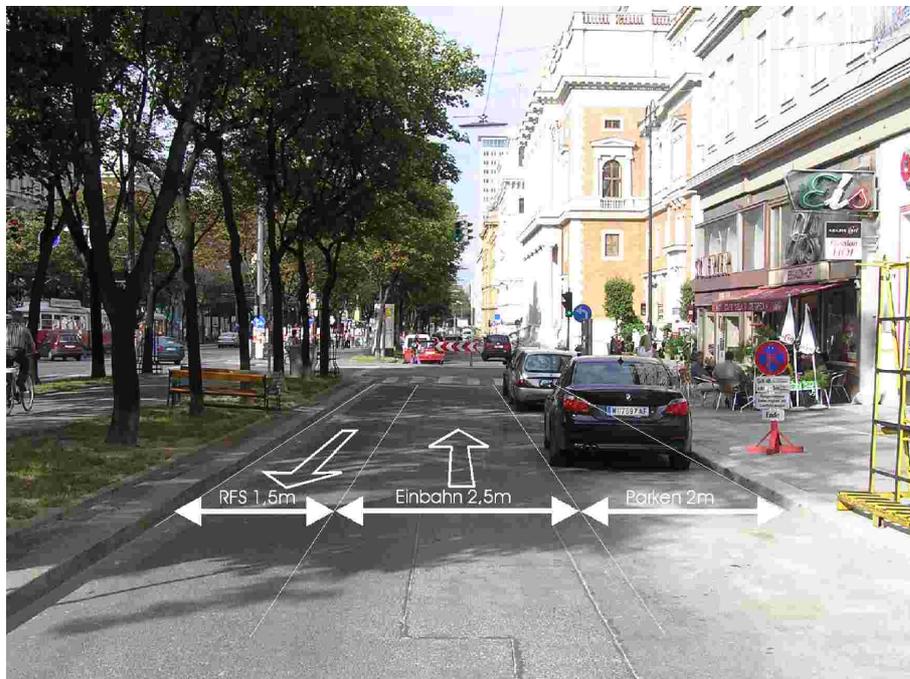
Abbildung 114: Platzverhältnisse auf der inneren Nebenfahrbahn des Ringes am Beispiel Schottenring (Blick Richtung Börsegasse)

Die innenliegende Nebenfahrbahn bildet im Bereich des Ringes ein nahezu geschlossenes Netz, das für den Radverkehr in beide Richtungen unter Bedachtnahme oben genannter Punkte geöffnet werden kann. Abbildung 114 zeigt beispielhaft, wie der vorhandene Raum aufgeteilt werden kann.

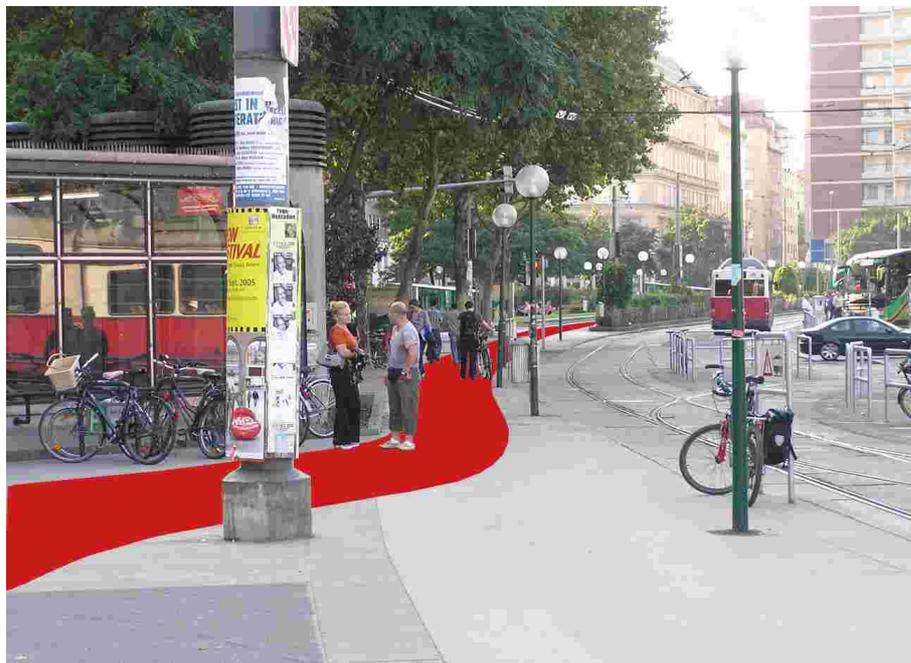
Abbildung 115: Schwedenplatz, Vorschlag Radwegführung
Die vorgeschlagene Führung der Radverkehrsanlage ist rot dargestellt.

Am Morzinplatz führt die Nebenfahrbahn in direkter Linie über die Marc-Aurel-Straße auf einen derzeit als Gehweg genützten, ca. 2,5 m breiten Weg, der in geschwungener Linie Richtung Schwedenplatz führt. Da dieser Weg für den Fußgängerverkehr nicht zwingend notwendig ist (da im Bereich der Bebauung am westlichen Rand dieses Platzes die Straßenanlage als Fußgängerzone genutzt wird und der Großteil des Fußgängerverkehrs sich auch dort konzentriert), kann der Radweg in Zweirichtungsführung auf diesem Weg den Lückenschluss zum Schwedenplatz herstellen.

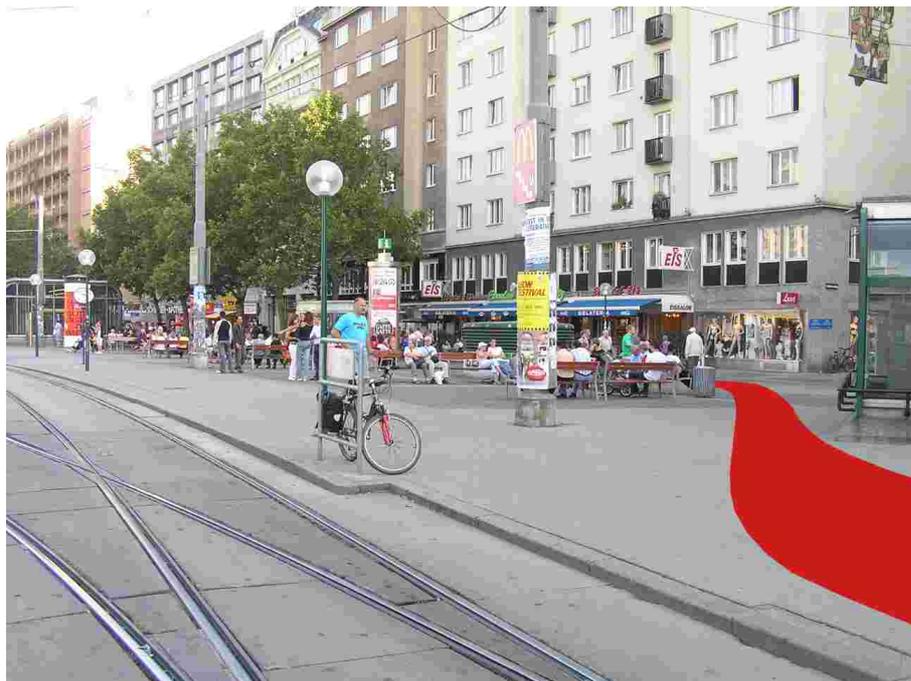
Abbildung 116: Schwedenplatz, Vorschlag Radwegführung
Das in der Fotomontage eingetragene rote Band kennzeichnet die vorgeschlagene Führung der Radverkehrsanlage. Zusatzmaßnahmen entsprechend vorgenannter Beschreibung sind zwingend vorzusehen.

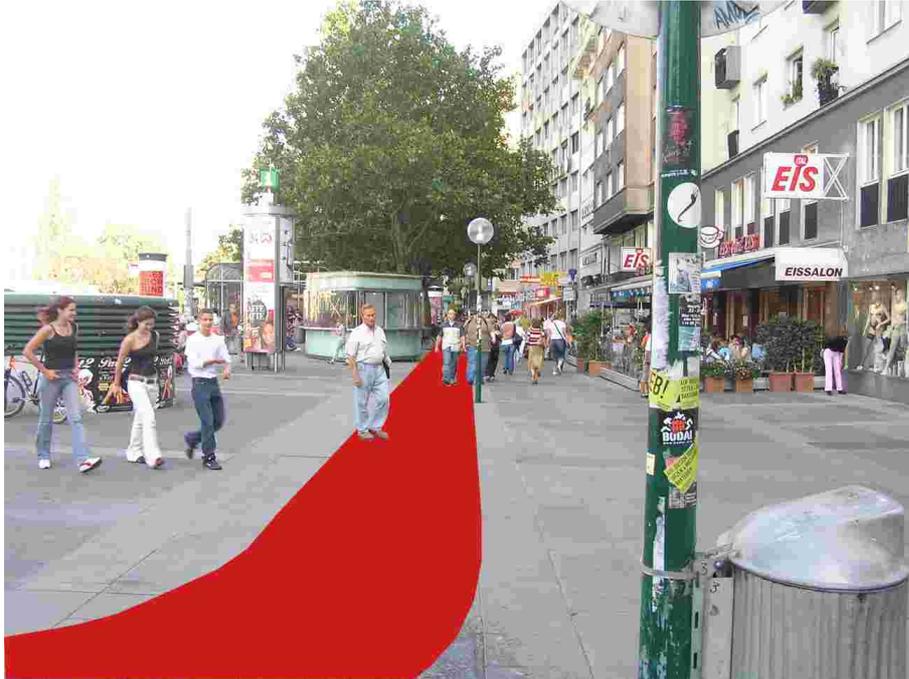
Abbildung 117: Schwedenplatz, Vorschlag Radwegführung
Das in der Fotomontage eingetragene rote Band kennzeichnet die vorgeschlagene Führung der Radverkehrsanlage. Zusätzliche Maßnahmen entsprechend vorgenannter Beschreibung sind zwingend vorzusehen.

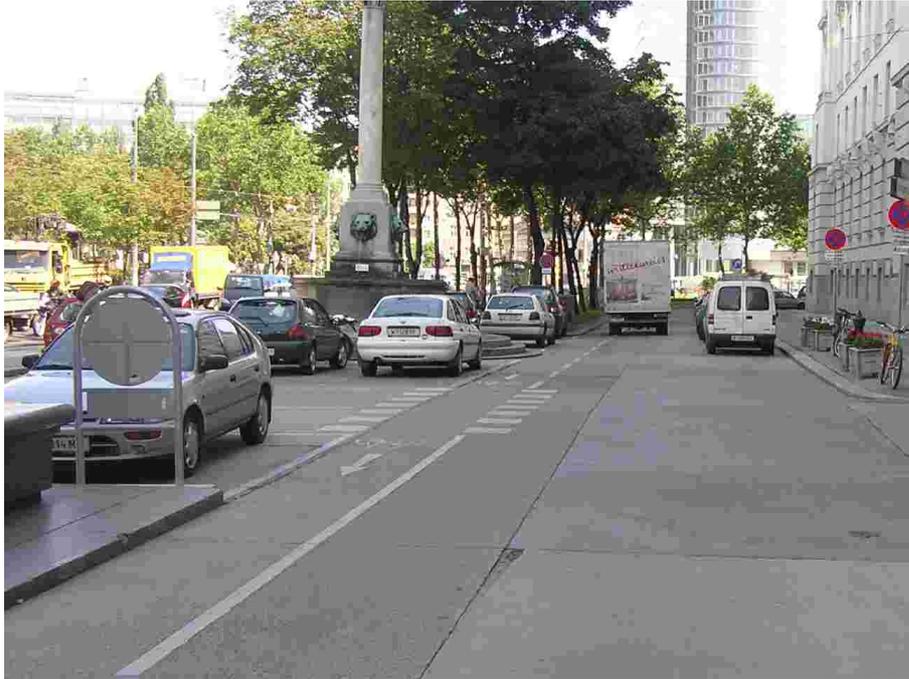
Abbildung 118: Stubenring: Führung des Radverkehrs in der äußeren Nebenfahrbahn. Blick Richtung Julius Raab Platz. Die hier dargestellte Breitenaufteilung beträgt:
RF-Streifen 1,2 m / FB 3,0 m / Parkstreifen 1,8 m

Im Uhrzeigersinn beginnend am Julius-Raab-Platz führt die bestehende äußere Nebenfahrbahn bis zum Stadtpark. In diesem Bereich wird sie auch derzeit teilweise für den Radverkehr genutzt (siehe Abbildung 118).

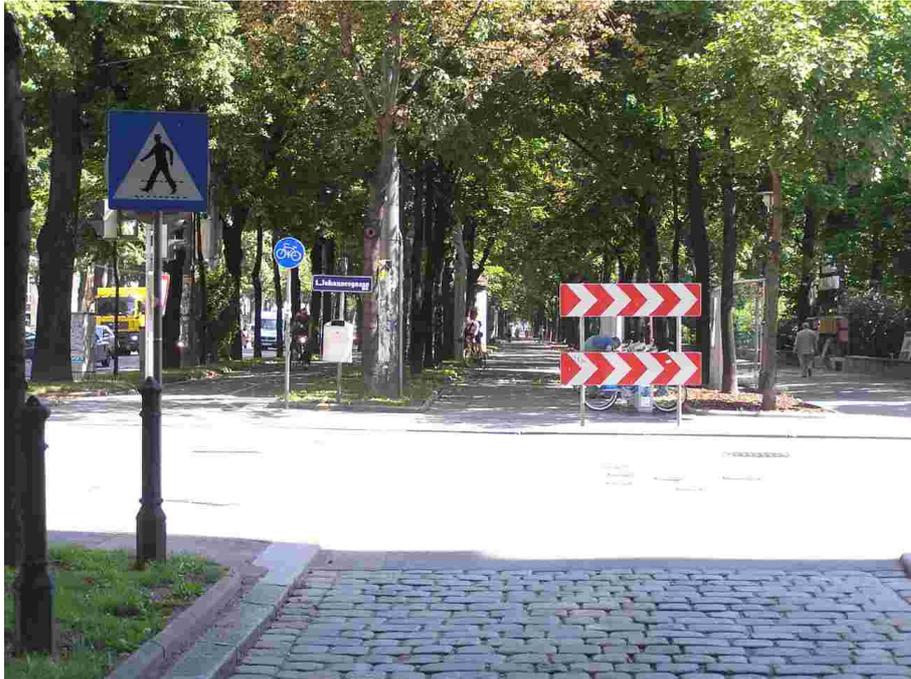
Abbildung 119: Kreuzung Johannesgasse/äußere Ring-Nebenfahr-
bahn: Die geradlinige Führung der Radverkehrsanlage bietet sich an.

Vor dem Stadtpark existiert zwar keine Nebenfahrbahn, es gibt aber auch keine Querung durch abbiegenden oder kreuzenden Individualverkehr. Es scheint daher sinnvoll, in diesem Bereich die Führung des Radweges unangetastet in der Allee zu belassen. Nach dem Stadtpark, an der Johannesgasse, setzt sich die Nebenfahrbahn fort und wäre auch ausgezeichnet an den Radweg anzubinden: Während derzeit die Radfahrer vor dem Stadtpark, ca. 50 m vor der Kreuzung Johannesgasse, in die hauptfahrbahnseitige Allee wechseln müssen (siehe Radfahrer in der Bildmitte in Abbildung 119 sowie Abschnitt 2.3.4), kann bei Führung des Radverkehrs in der Nebenfahrbahn die Kreuzung in gerader Fahrlinie überquert werden. Die bestehende Abzweigung zur Stadtinnenseite soll zum Anschluss an die dortige RVA beibehalten werden.
