3 Sanierung

3.1 Genereller Sanierungsvorschlag: Radverkehr auf der Nebenfahr- bahn

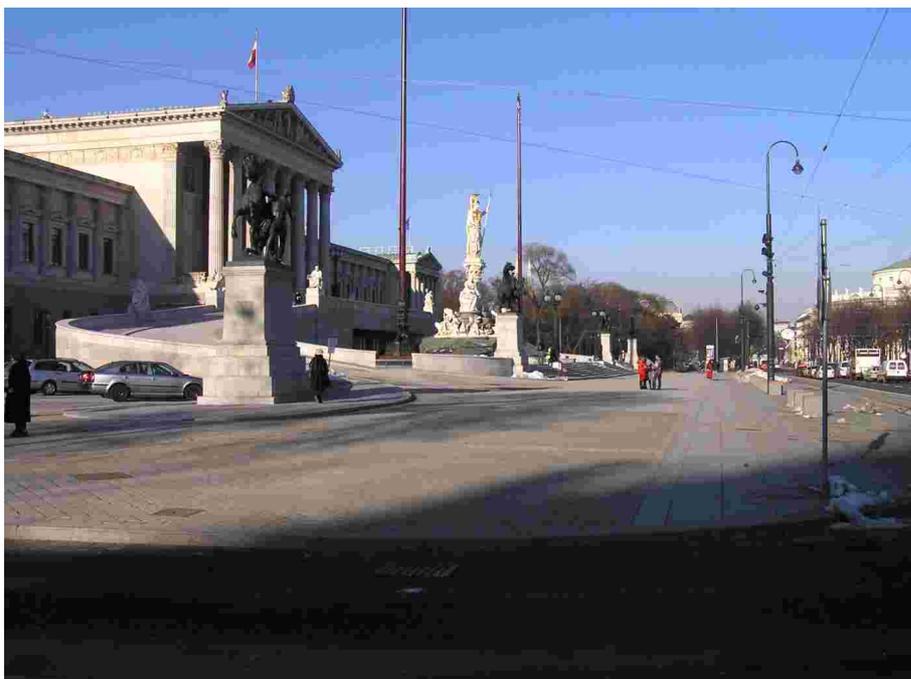
Abbildung 120: Parlament: Der neu gestaltete Bereich zwischen Auf-
fahrt und Straßenbahnstation bietet ausreichend Platz zur Anlage
einer Radverkehrsanlage.

Die Fortsetzung Richtung Schwarzenbergplatz sowie die gesamte Streckenführung bis zum Schottentor wirft aus der Sicht der Raumaufteilung keine Probleme auf. Nebenfahrbahnen sind - mit Ausnahme des Bereiches vor dem Parlament - überall vorhanden und deren Nutzung für den Radverkehr einfach zu ermöglichen. Auch der neu gestaltete Bereich vor dem Parlament bietet die Möglichkeit, einen komfortablen Radweg über die ca. 10 m breite freie Fläche vor der Auffahrt zum Parlament anzulegen (siehe Abbildung 120).

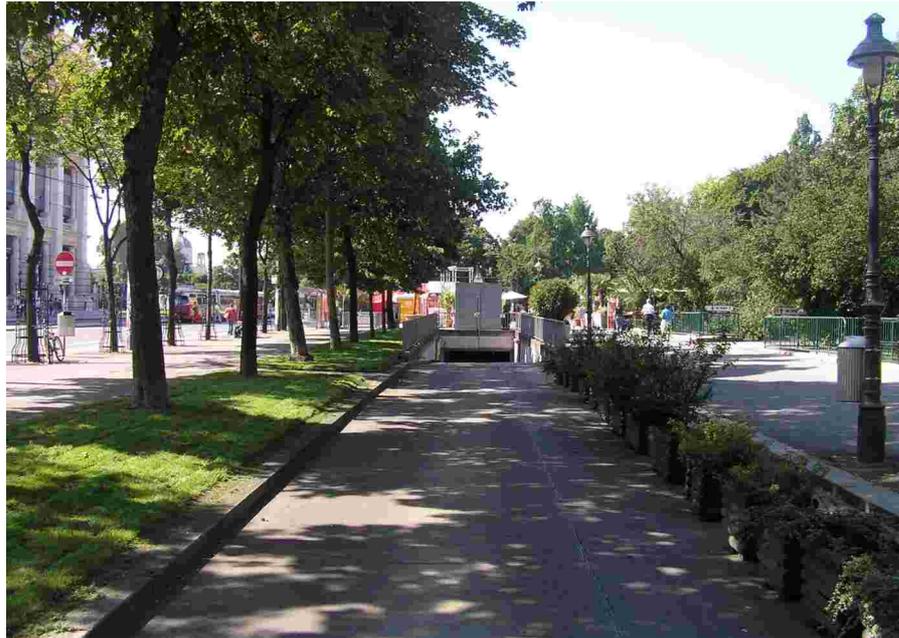
Abbildung 121: Ausfahrt der Rathaus-Garage in der Linie der vorstadtseitigen Nebenfahrbahn

Vor dem Rathaus befindet sich im Bereich der Nebenfahrbahn die Ausfahrt der Tiefgarage. Da hier der (in Abbildung 121 rechts ersichtliche) Gehsteig ca. 5,80 m breit ist, kann die Nebenfahrbahn um die erforderliche Radwegbreite (möglichst $>2,5$ m) verbreitert werden und der Radweg seitlich an der Ausfahrt vorbeigezogen werden. Dazu muss der vorhandene Bordstein entsprechend versetzt werden und das Niveau der Umfahrung auf das Straßenniveau abgesenkt werden. Ein einfaches Abmarkieren reicht an dieser Stelle nicht aus, da am Rathausplatz oft Veranstaltungen stattfinden, bei denen mit starkem Fußgängeraufkommen zu rechnen ist. Eine bauliche Trennung ist daher erforderlich.

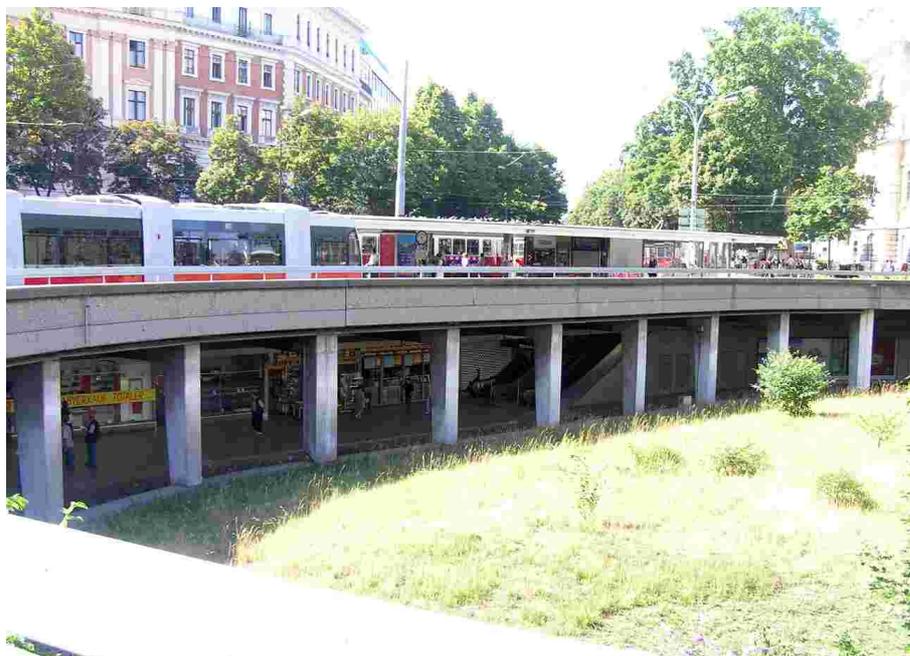
Abbildung 122: Schottentor: Straßenbahnstation mit Passage.

Im Bereich Schottentor befindet sich nahe der Ring-Hauptfahrbahn ein ÖV-Stationsgebäude sowie U-Bahn-Abgänge. Hinter dieser Anlage befindet sich die "Passage Schottentor", eine ca. 7 m unter dem Straßenniveau befindliche Straßenbahn-Umkehrschleife mit Station. Da der Innenbereich der Umkehrschleife nach oben offen und ungenutzt ist, bietet es sich an, die RVA mittels einer Brücke über diesen zu führen (Vorschlag siehe Abbildung 123). Mit einer gestalterisch anspruchsvollen Lösung könnte der gesamte Platz ein neues Gesicht bekommen.

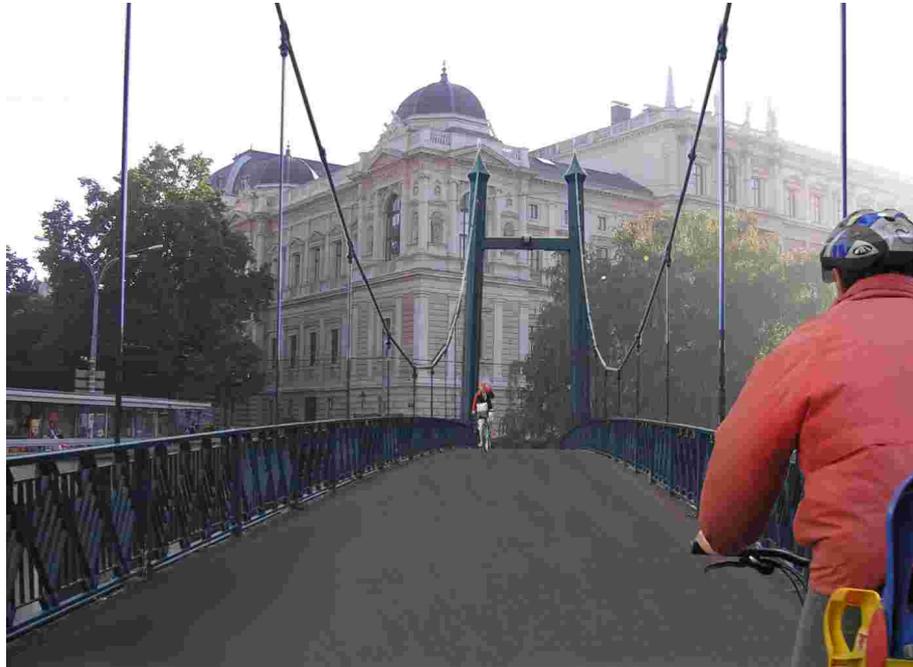
Abbildung 123: Schottentor: Lückenschluss mittels Brücke über die "Passage Schottentor" (Fotomontage)

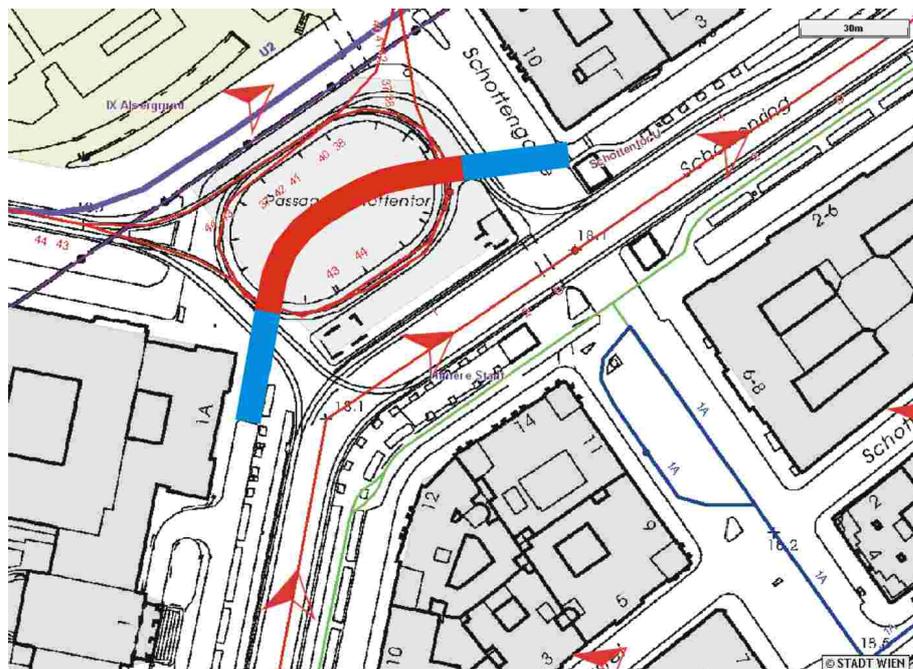
Abbildung 124: Schottentor: Lückenschluss mittels Brücke (rot) und schräg über die Schottengasse geführte Radfahrerüberfahrt (blau)

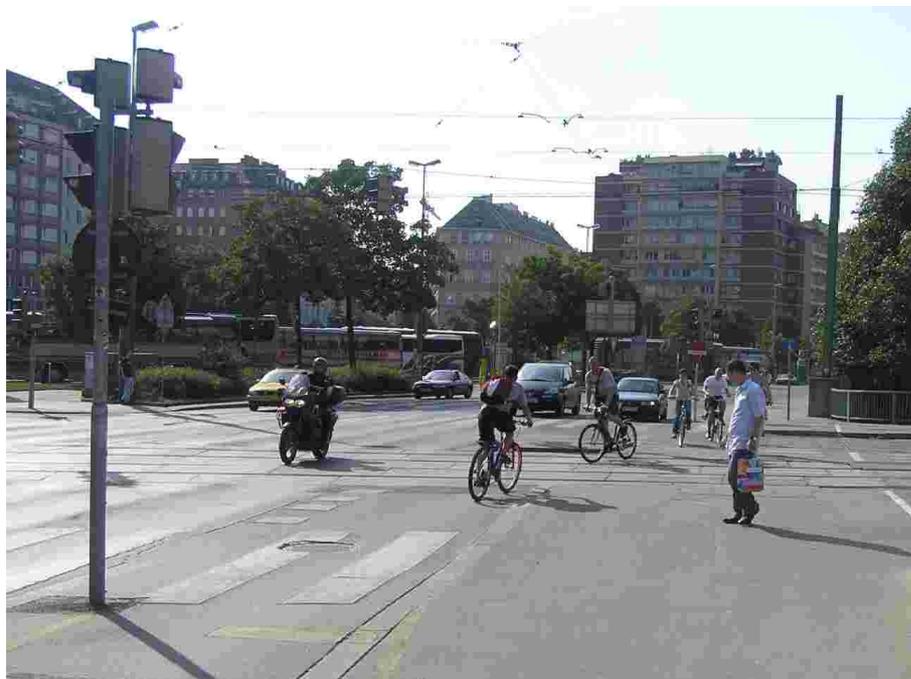
Abbildung 125: Unfallstelle 16: Kreuzung Franz-Josefs-Kai/Marienbrücke: Versatz im Radweg verhindert Einschätzung der Bewegungsabläufe, derzeitiger Zustand

Anstatt von Süden kommend vor der Kreuzung den Radweg nach links zur Hauptfahrbahn zu verschwenken, soll dieser gerade weiterführen und in einer geraden Linie die Kreuzung queren. Zur Verhinderung von Konflikten mit querenden Fußgängern soll, wie auf der gegenüberliegenden Seite der Kreuzung, der Fußgängerübergang auch auf dem Radweg markiert werden. Auch die VLSA muss so angebracht werden, dass klar ersichtlich ist, dass sich der Wartebereich vor dem Radweg befindet und sich die VLSA auch auf das Überqueren des Radweges bezieht (siehe Abbildung 126).

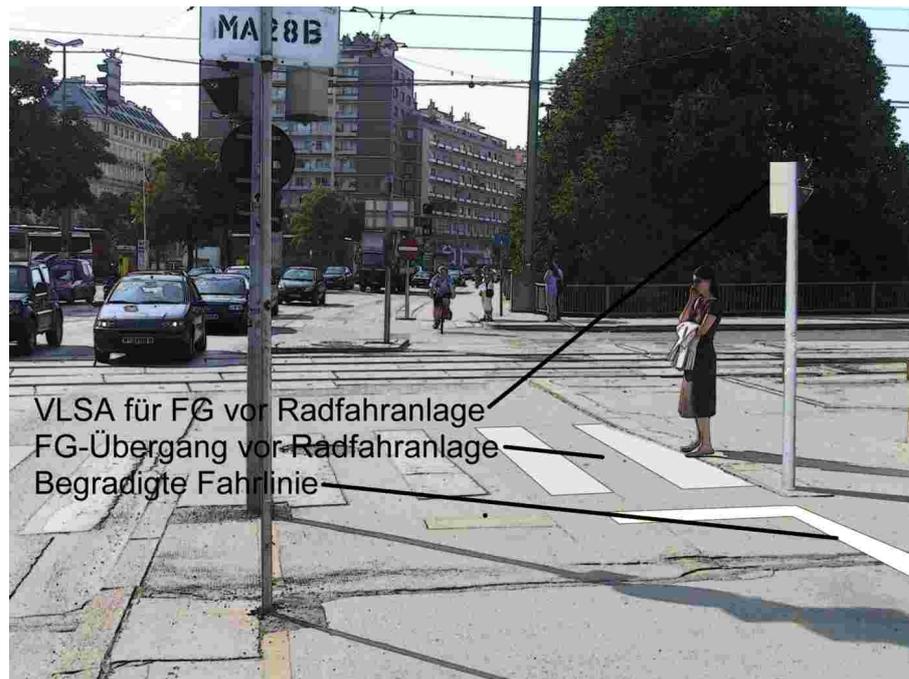
Abbildung 126: Unfallstelle 16: Kreuzung Franz-Josefs-Kai/Marienbrücke: Blick Richtung Norden
Vorschlag zur Entschärfung der Unfallsituation (Montage)

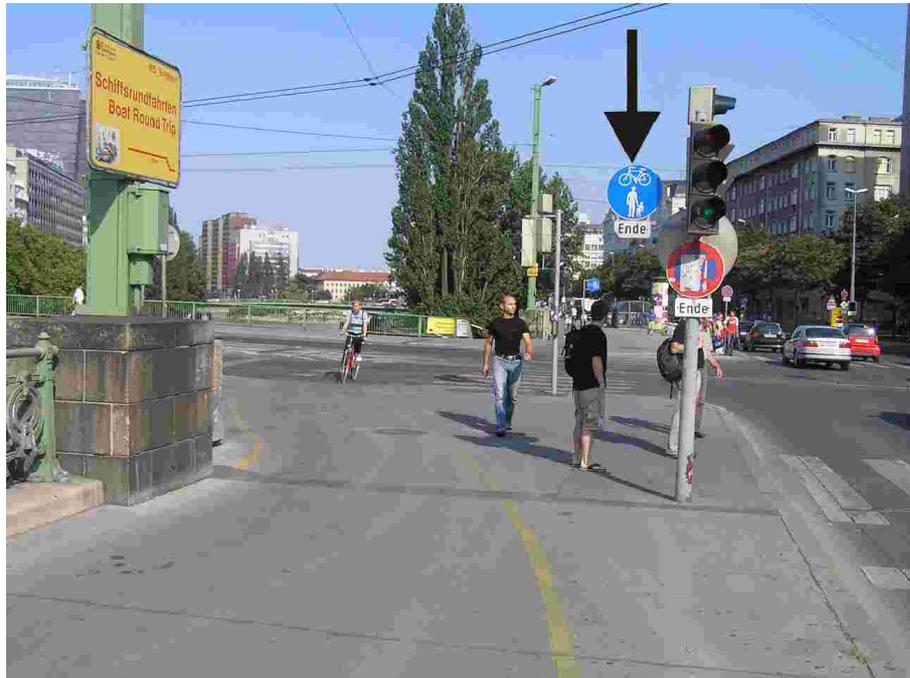
Abbildung 127: Unfallstelle 17: Kreuzung Franz-Josefs-Kai/Schwe-denbrücke Blick Richtung Osten (Donaukanal-Stromabwärts)

Das hier angebrachte und in Abbildung 127 dargestellte VZ "Geh- und Radweg Ende" (siehe Abschnitt 2.3.17) ergibt keinen Sinn und sollte entfernt werden.

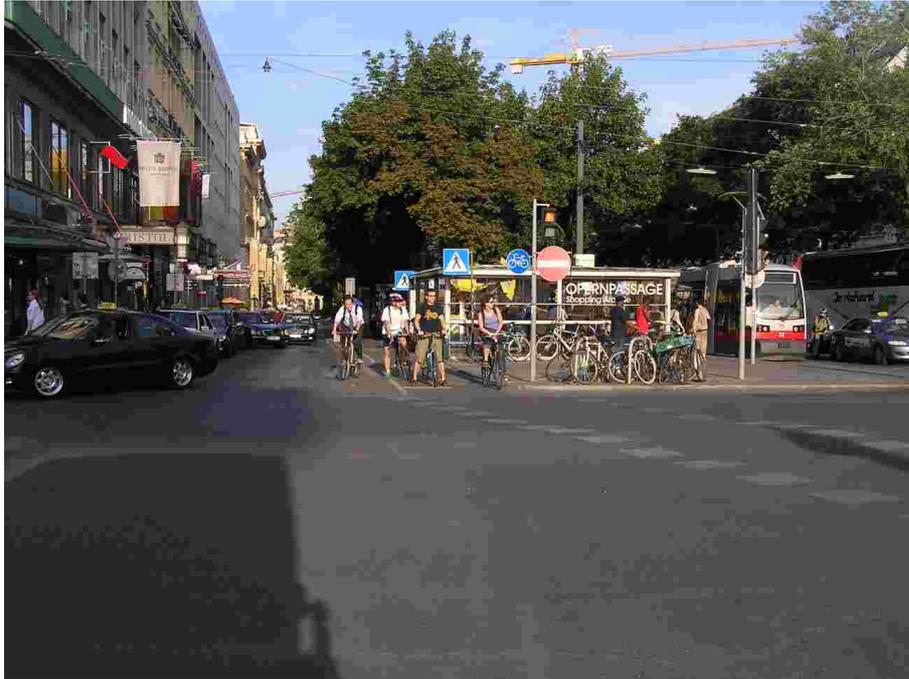
Abbildung 128: Unfallhäufungsstelle 7: Kreuzung Opernring / Kärntner Ring / Kärntner Straße; Blick gegen die Ring-Fahrtrichtung

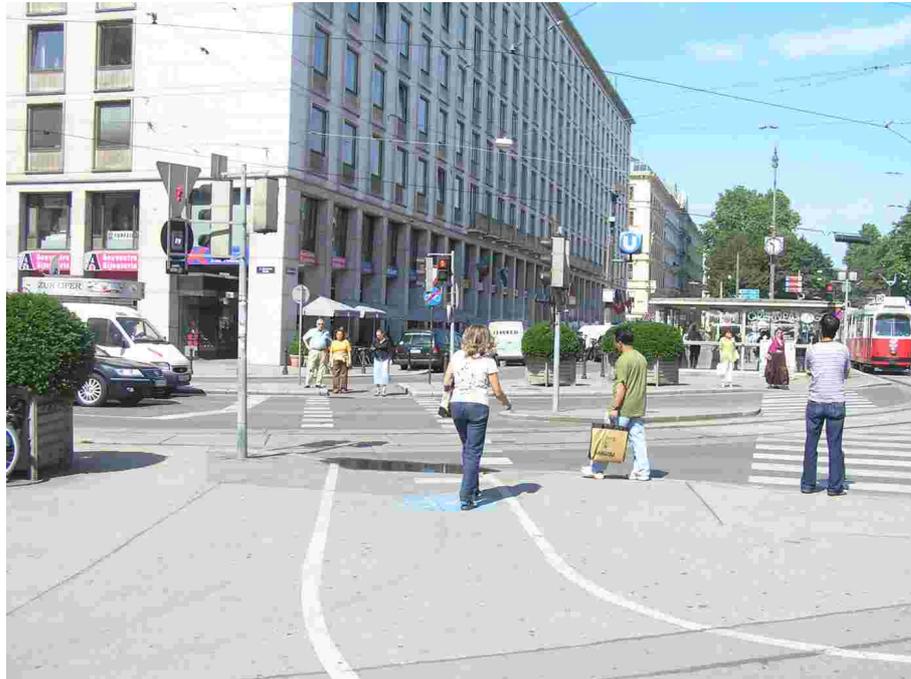
dung 129). Da hier jedoch keine Radunfälle gemeldet wurden, bleibt dieser Bereich in der weiteren Bearbeitung unbehandelt.

Abbildung 129: Unfallhäufungsstelle 7: Kreuzung Opernring / Kärntner Ring / Kärntner Straße; Kein FGÜ außerhalb der Nebenfahrbahn

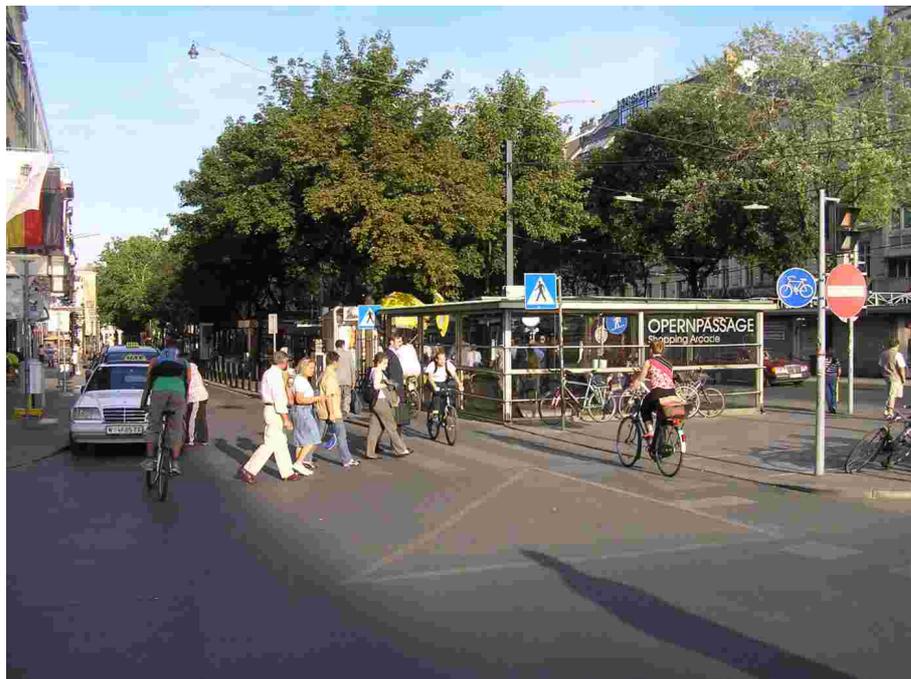
- (1) Starkes FG-Aufkommen, keine FGÜ entlang Ring auf Innenstadtseite, daher unkontrolliert querende FG-Ströme, die eine starke Aufmerksamkeitsbindung bewirken.
- (2) Ungeregelte FGÜ an geregelter Kreuzung!
- (3) Keine Trennung zwischen RW und Stationsbereich
- (4) FG-Querung aus Stationsbereich Richtung Innenstadt: Radweg für querende FG nicht rechtzeitig wahrnehmbar.
- (5) FG-Querung aus Stationsbereich Richtung Innenstadt: Warnschilder für FG unrichtig und schlecht positioniert.
- (6) VZ "Kennzeichnung eines Schutzweges" für RF in Ring-Richtung nicht sichtbar, da hinter Stationsgebäude aufgestellt.
- (7) Zu geringe Manövrierrflächen im Bereich der Einmündung der RFÜ über den Ring, genau dort befindet sich die Aufstellfläche vor der RFÜ über die Kärntner Straße (siehe Abbildung 130).

Abbildung 130: Unfallhäufungsstelle 7: Kreuzung Kärntner Ring/Kärntner Straße; starker Fußgängerstrom auf unregelmäßigem Fußgängerübergang trotz Unterführung

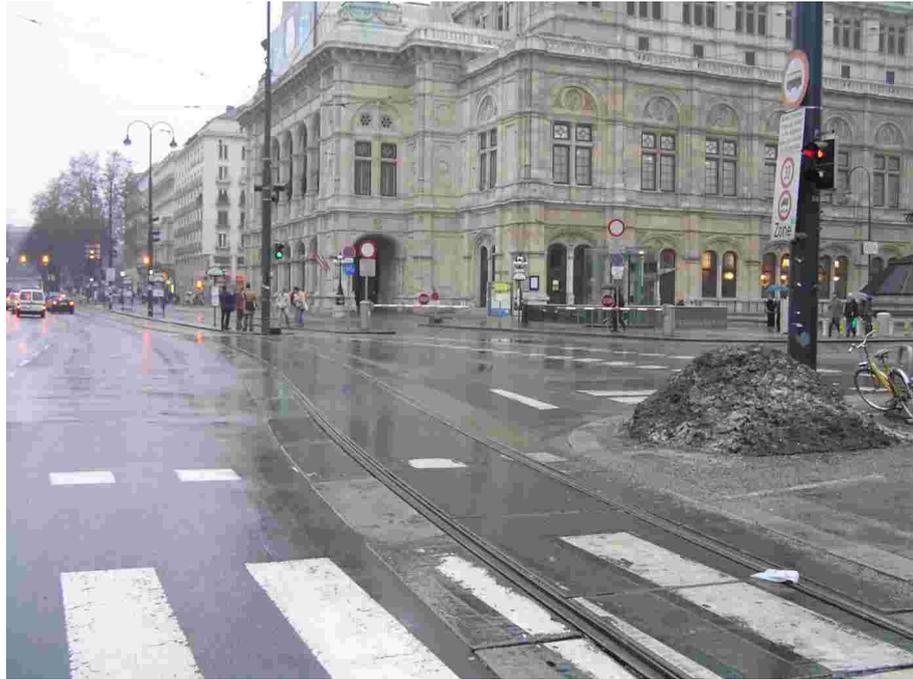
Abbildung 131: Unfallhäufungsstelle 7: Kreuzung Opernring / Kärntner Ring / Kärntner Straße; Kein Fußgängerübergang zur Querung ringinnenseitig, Ausgang aus Opernpassage vor Oper nicht erkennbar.

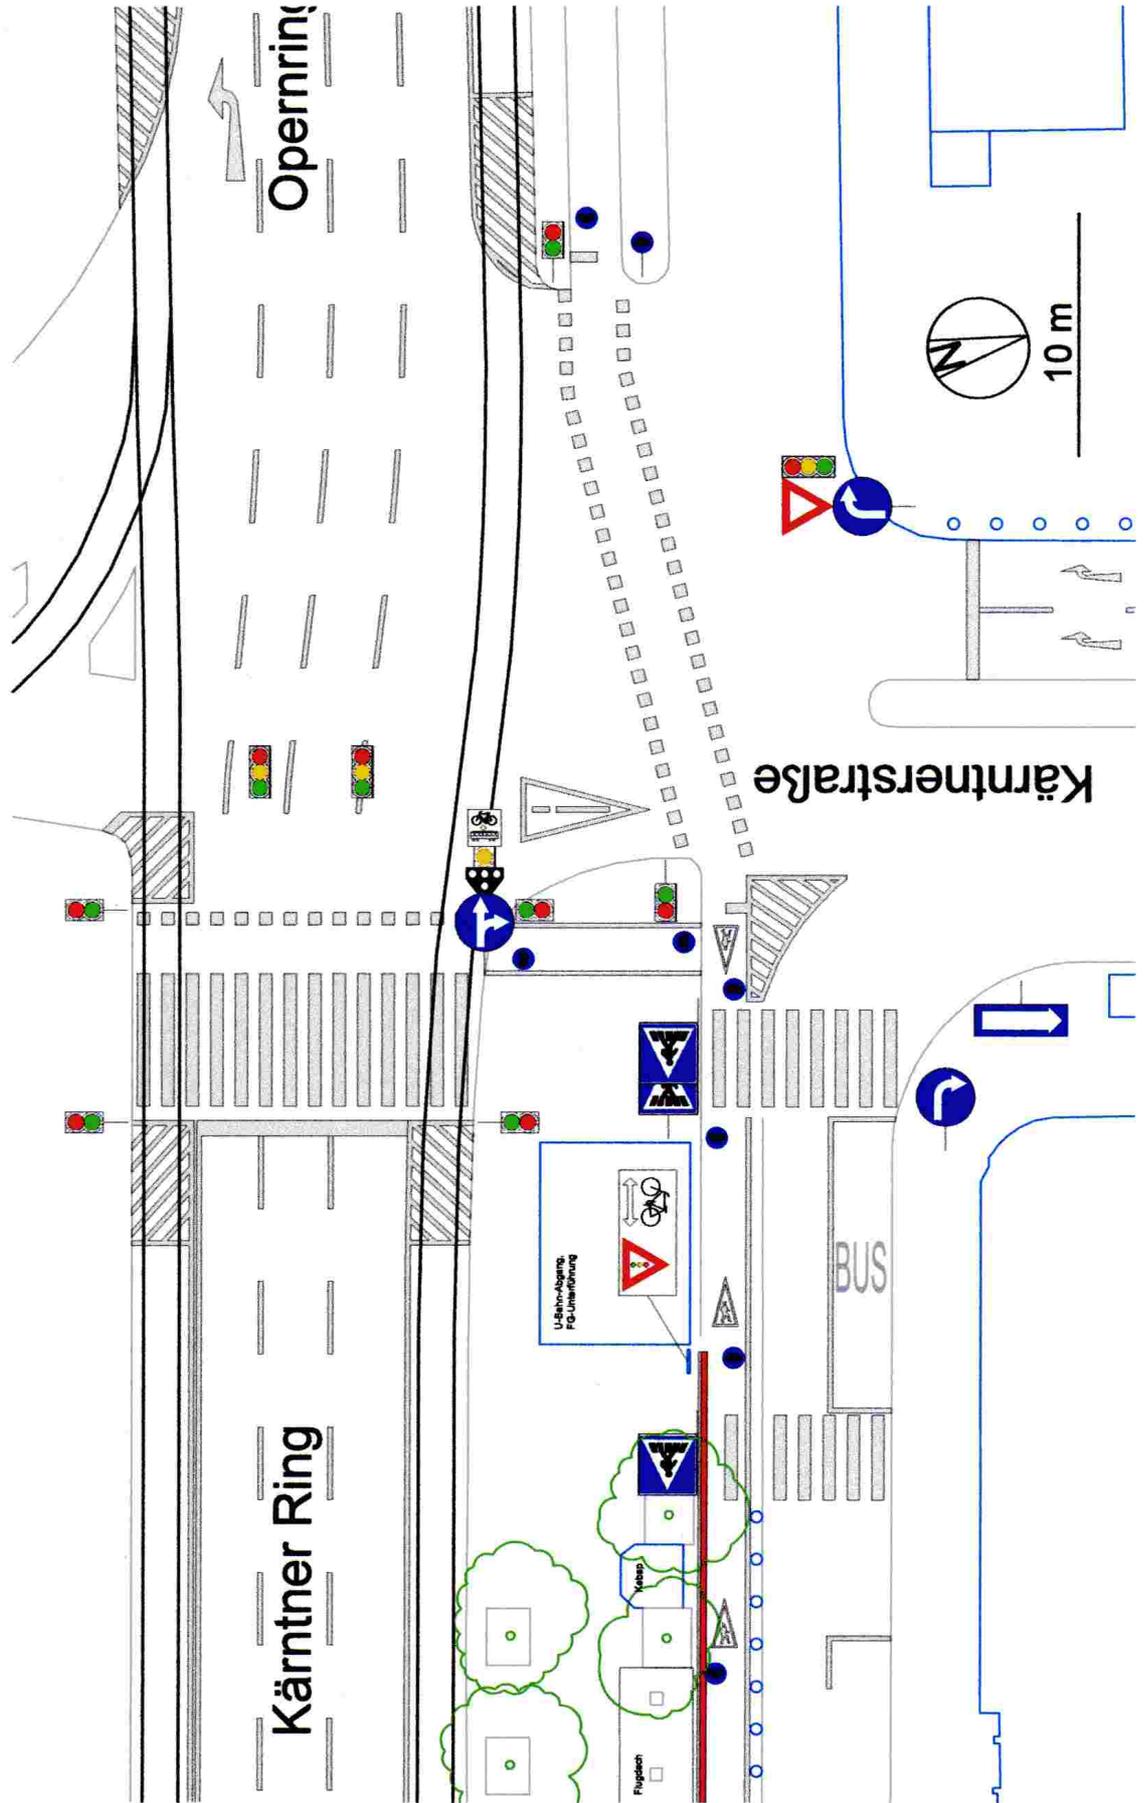
Istsituation

Abbildung 132: Unfallhäufungsstelle 7: Kreuzung Opernring/Kärtner Ring/Kärtner Straße

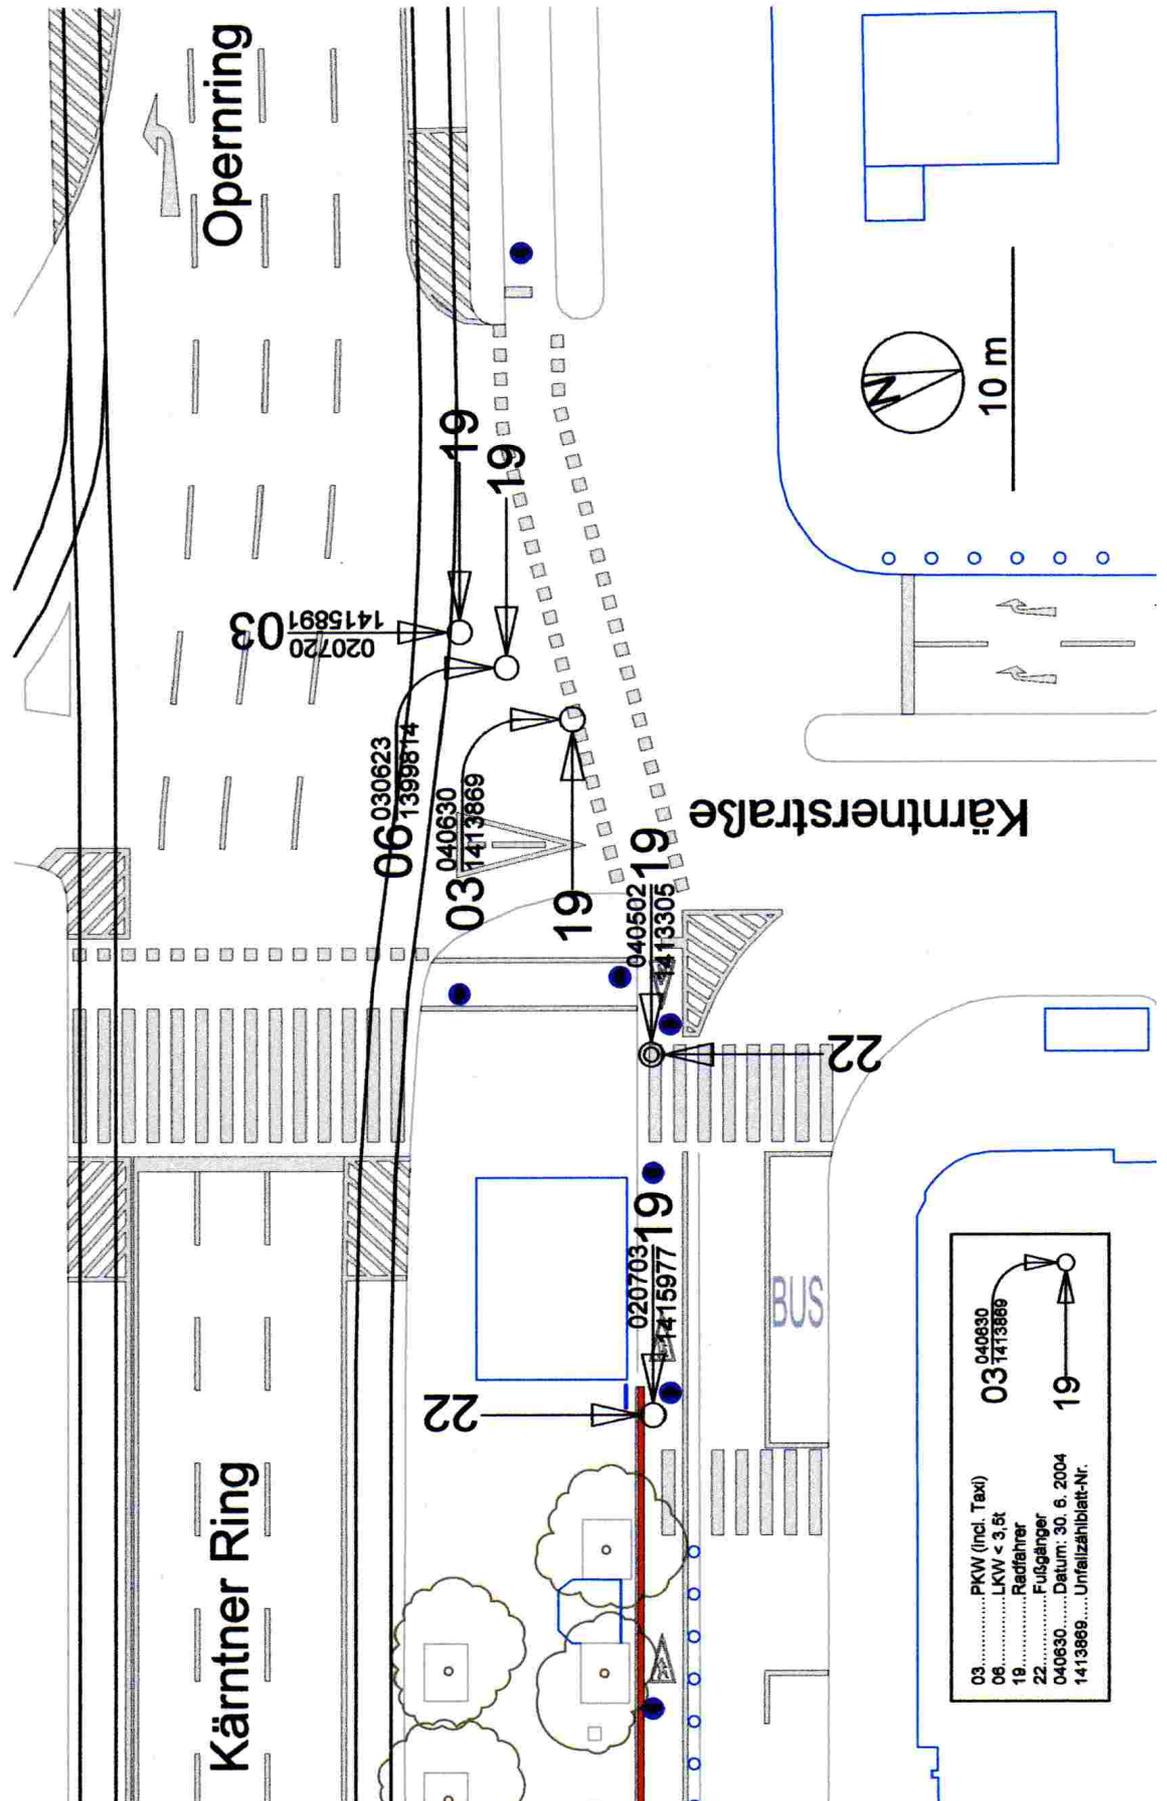
UHST 07 Kreuzung Kärntner Ring/Opernring/Kärntner Straße Kollisionsdiagramm

Abbildung 133: Unfallhäufungsstelle 7: Kreuzung Opernring/Kärntner Ring/Kärntner Straße; Kollisionsdiagramm

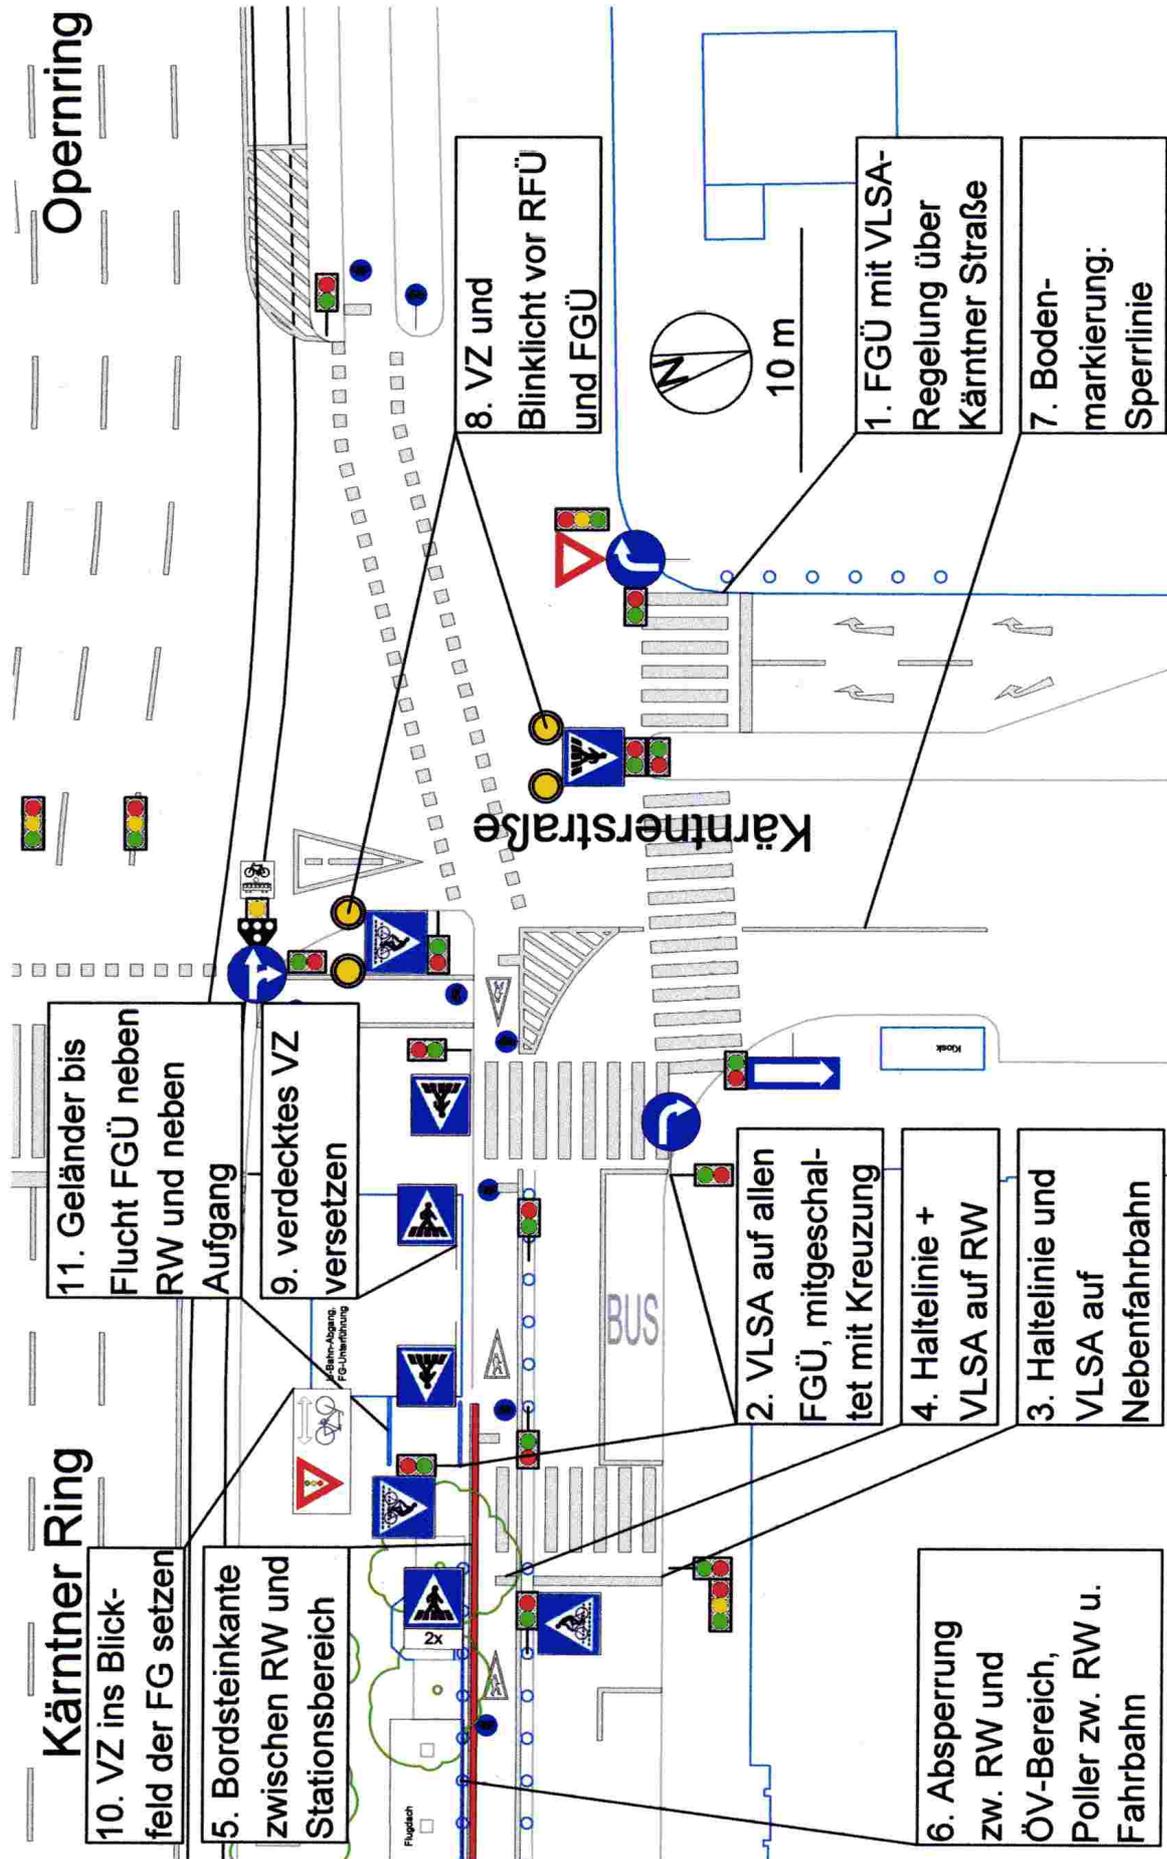
UHST 07 Kreuzung Kärntner Ring/Opernring/Kärntner Straße Sanierungsvorschlag 1: geregelte Fußgängerübergänge

Abbildung 134: Unfallhäufungsstelle 7: Kreuzung Opernring/Kärntner Ring/Kärntner Straße; Sanierungsvorschlag 1: Maßnahmen

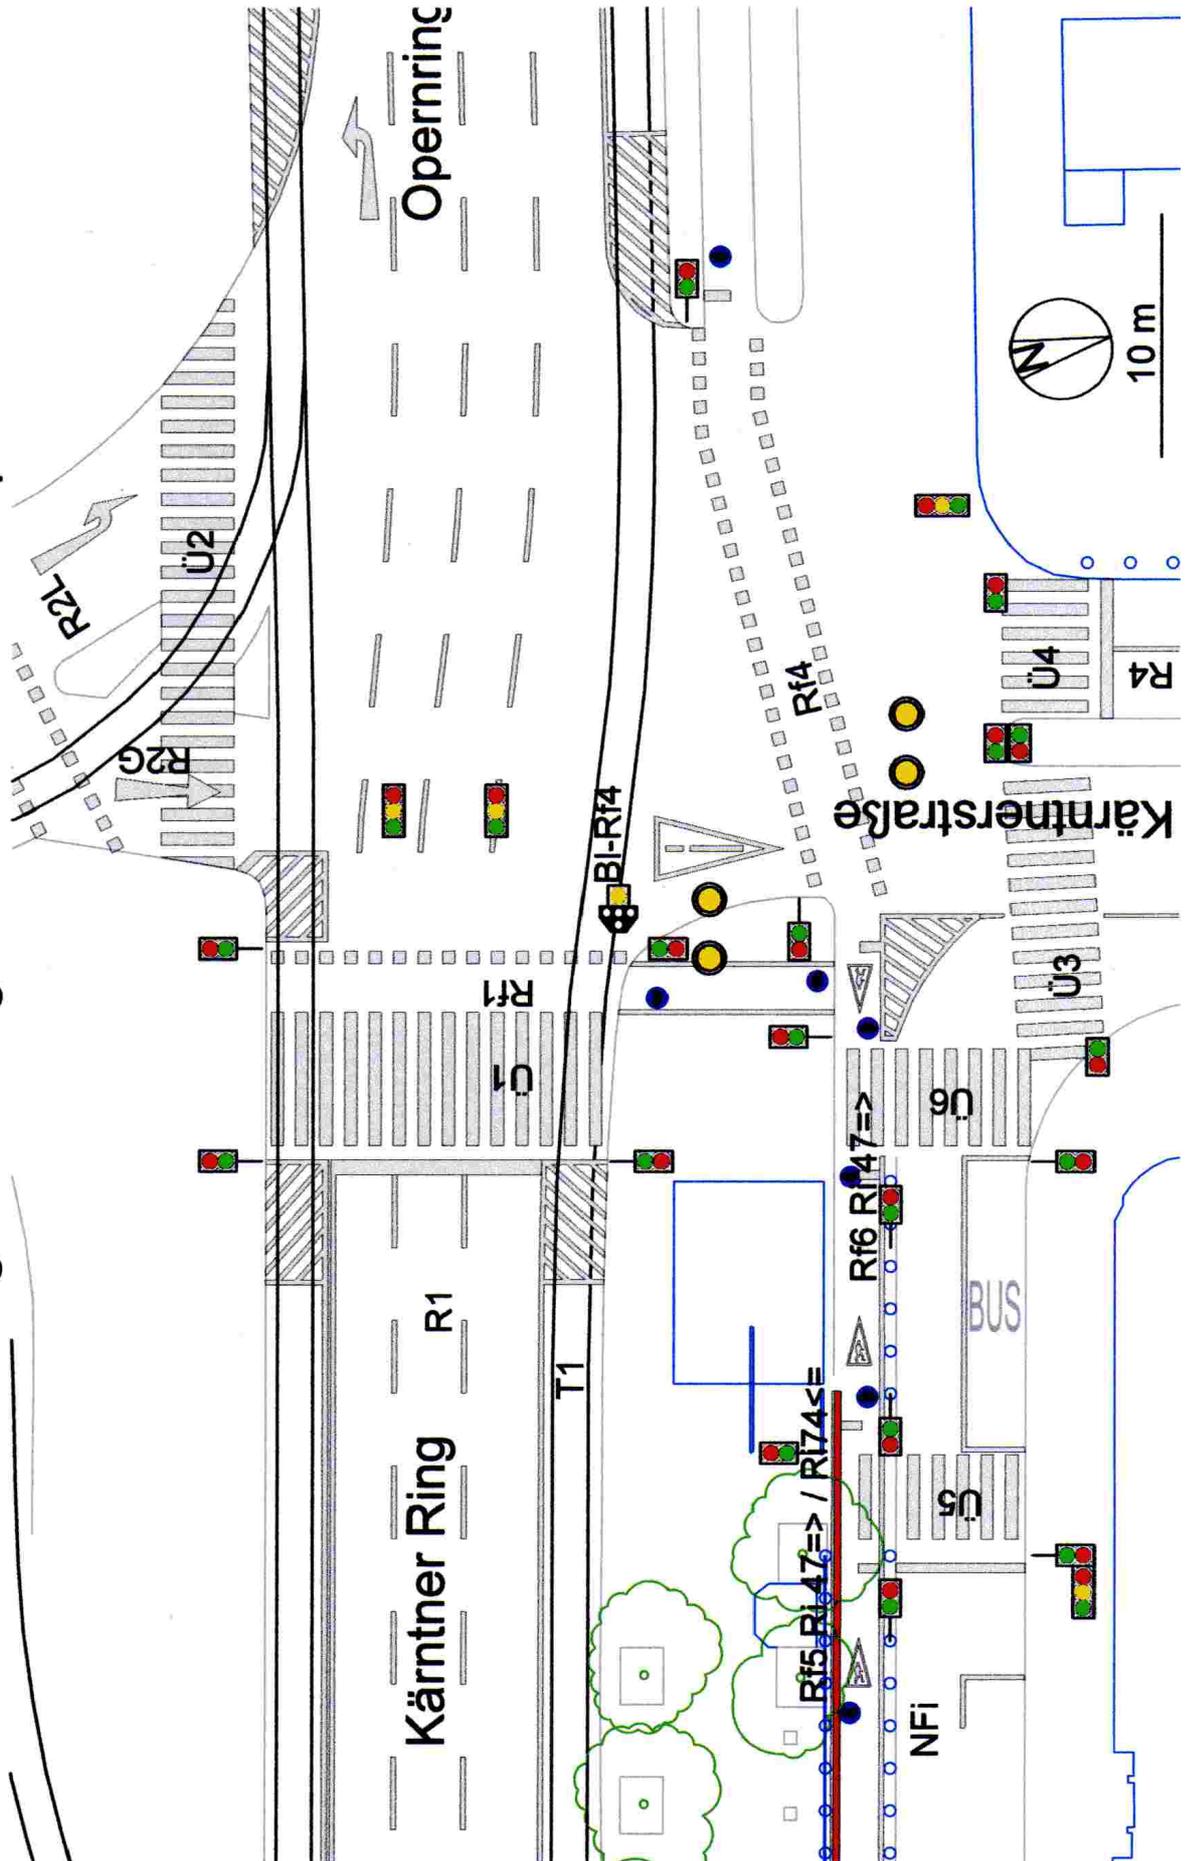
**UHST 07 Kreuzung Kärtntner Ring/Opernring/Kärtntner Straße
Sanierungsvorschlag 1: geregelte Fußgängerübergänge
VLSA-Signalisierungen zu Phasenablaufplan**

Abbildung 135: Unfallhäufungsstelle 7: Kreuzung Opernring/Kärtntner Ring/Kärtntner Straße; Sanierungsvorschlag 1: VLSA-Signalisierung

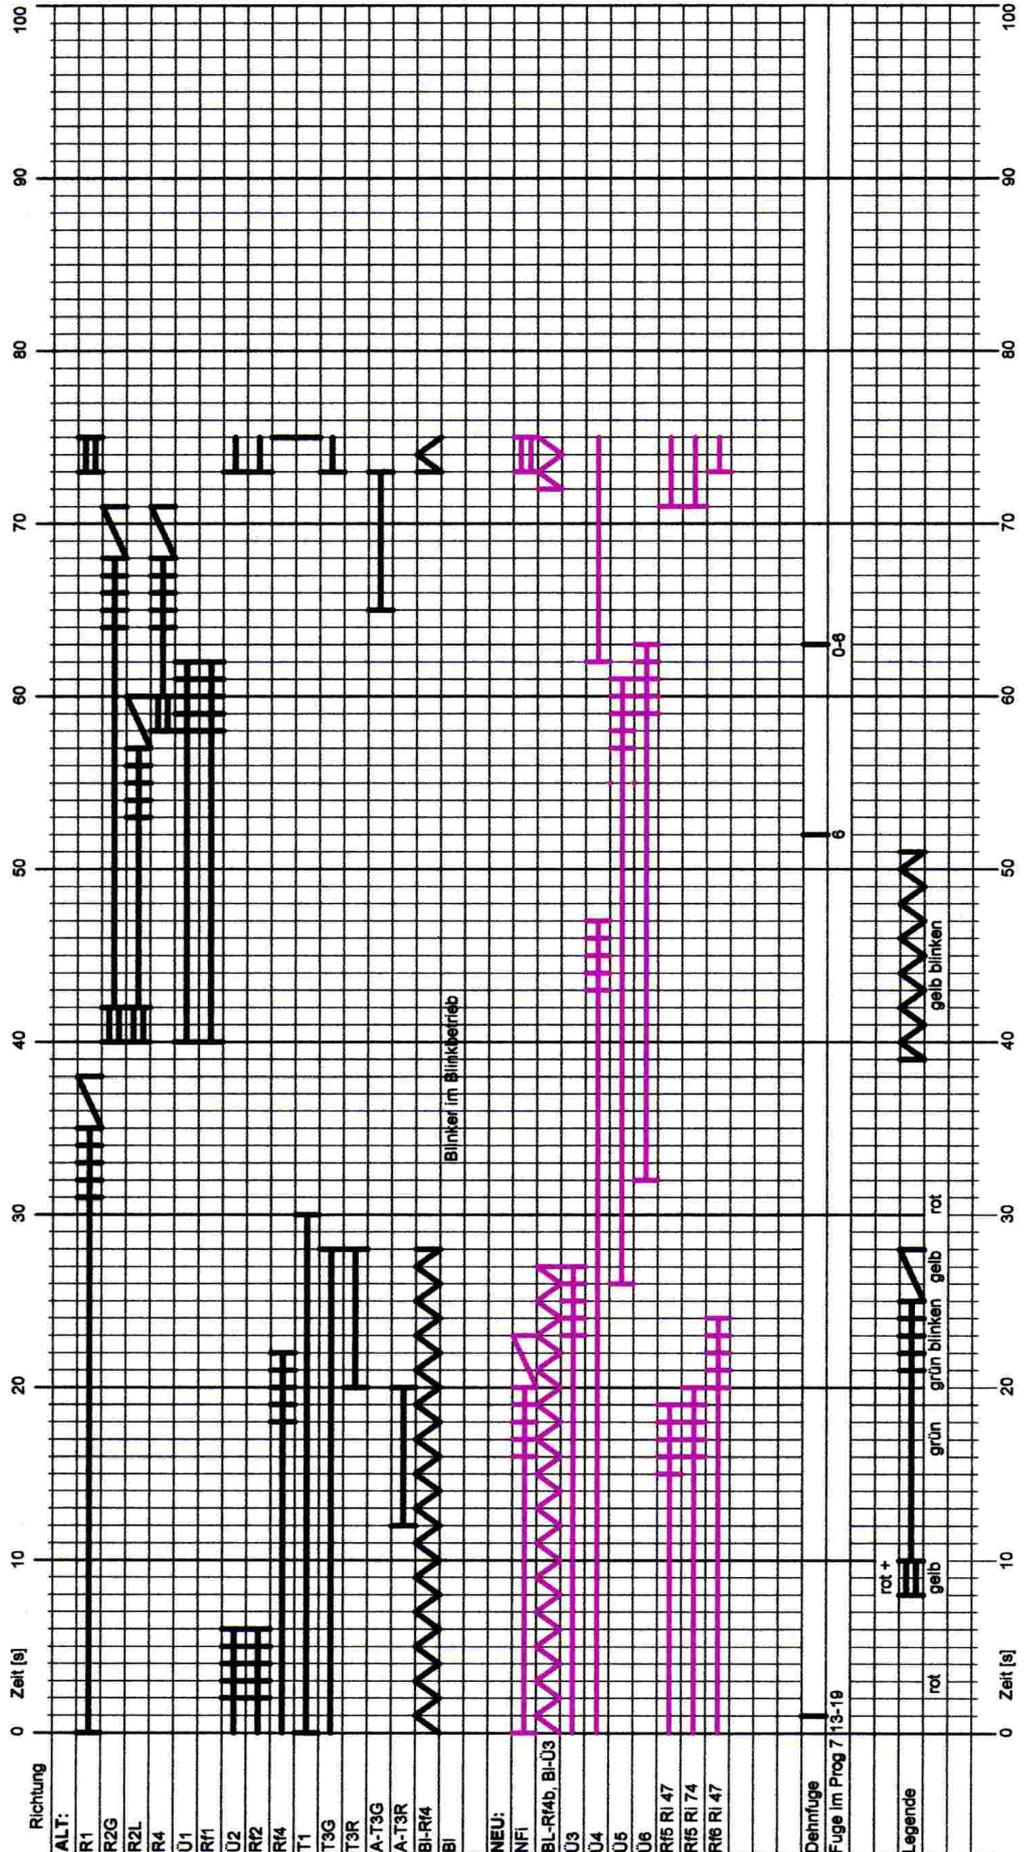
UHST 07 Kreuzung Kärntner Ring/Opernring/Kärntner Straße Sanierungsvorschlag 1: geregelte Fussgängerübergänge Phasenablaufplan

Abbildung 136: Unfallhäufungsstelle 7: Kreuzung Opernring / Kärntner Ring / Kärntner Straße; Sanierungsvorschlag 1: Phasenablaufplan

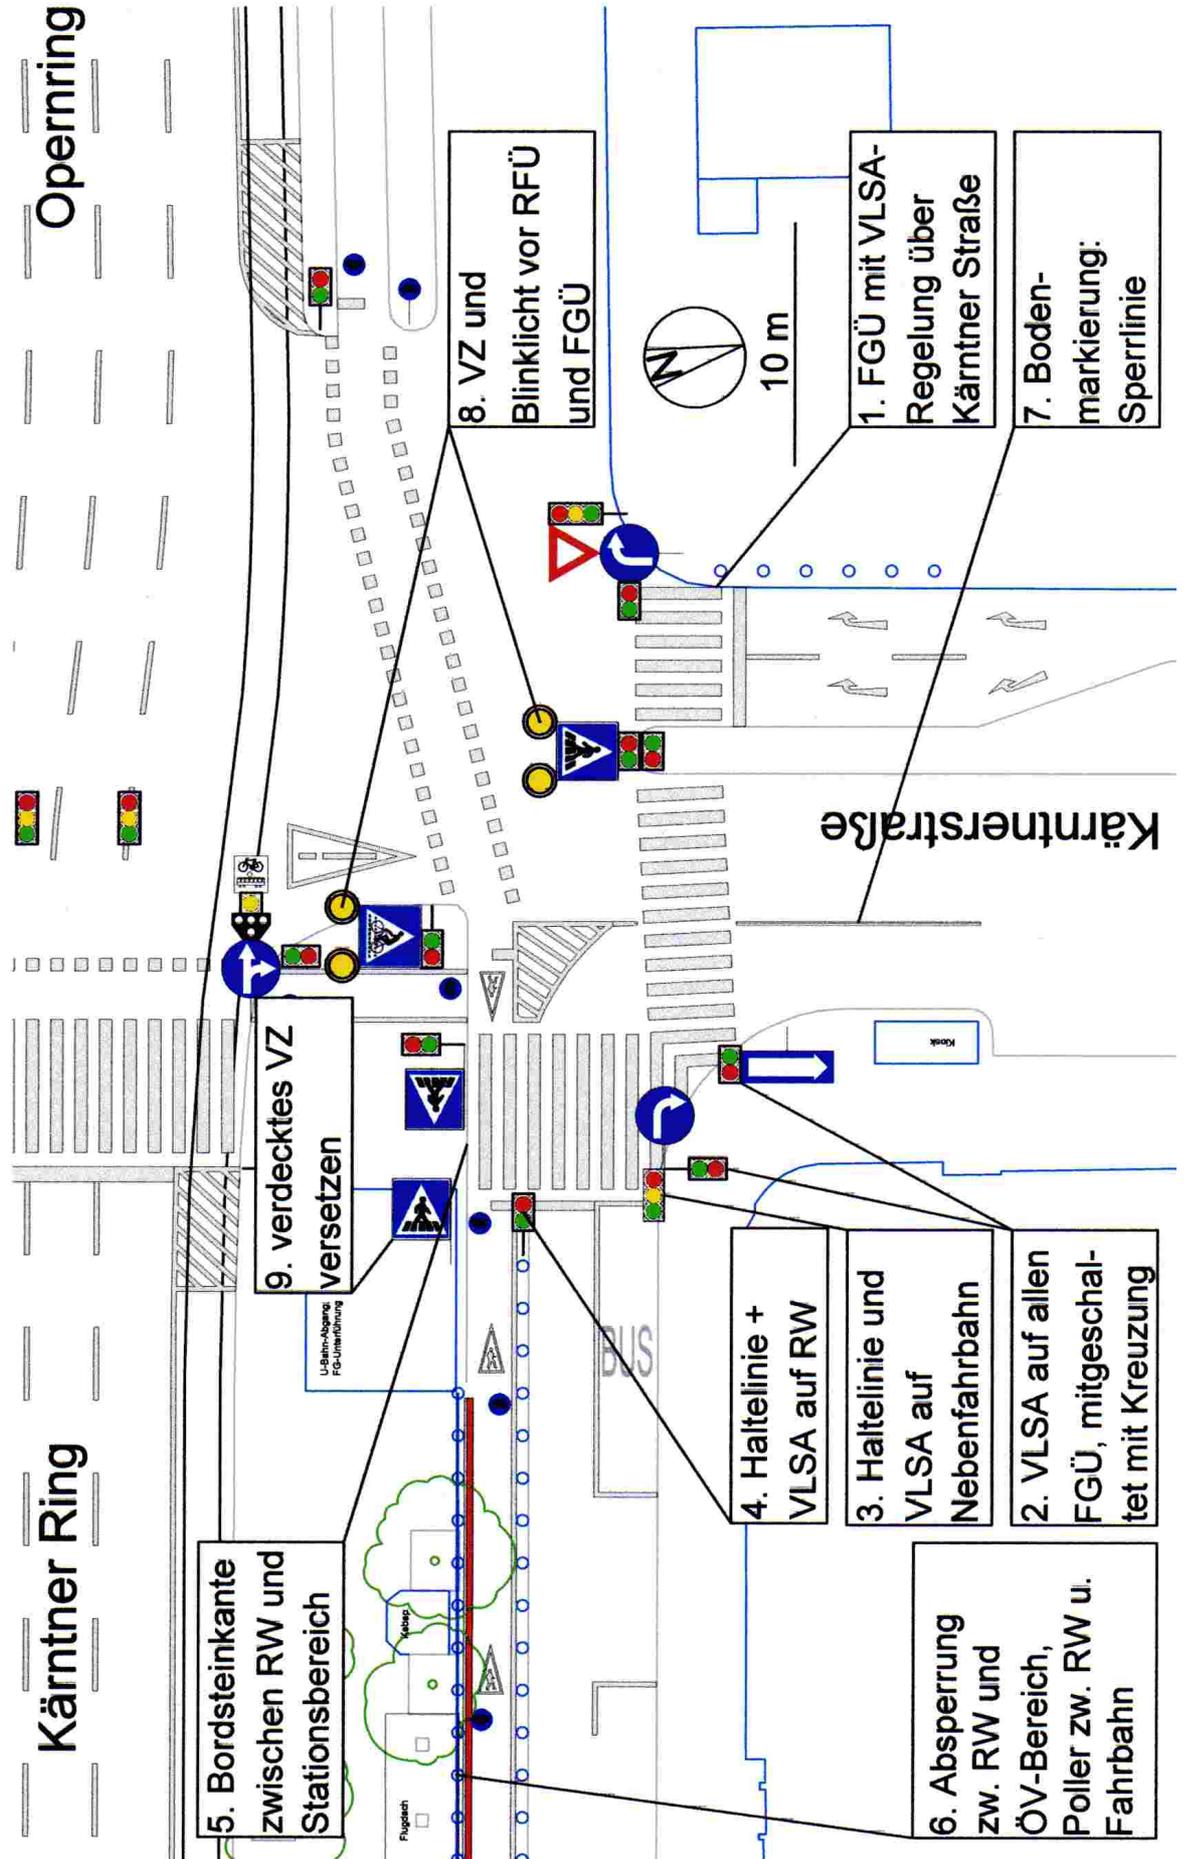
Abbildung 137: Unfallhäufungsstelle 7: Kreuzung Opernring/Kärntner Ring/Kärntner Straße; Sanierungsvorschlag 2: Maßnahmen
