3 Sanierung

3.1 Genereller Sanierungsvorschlag: Radverkehr auf der Nebenfahr- bahn

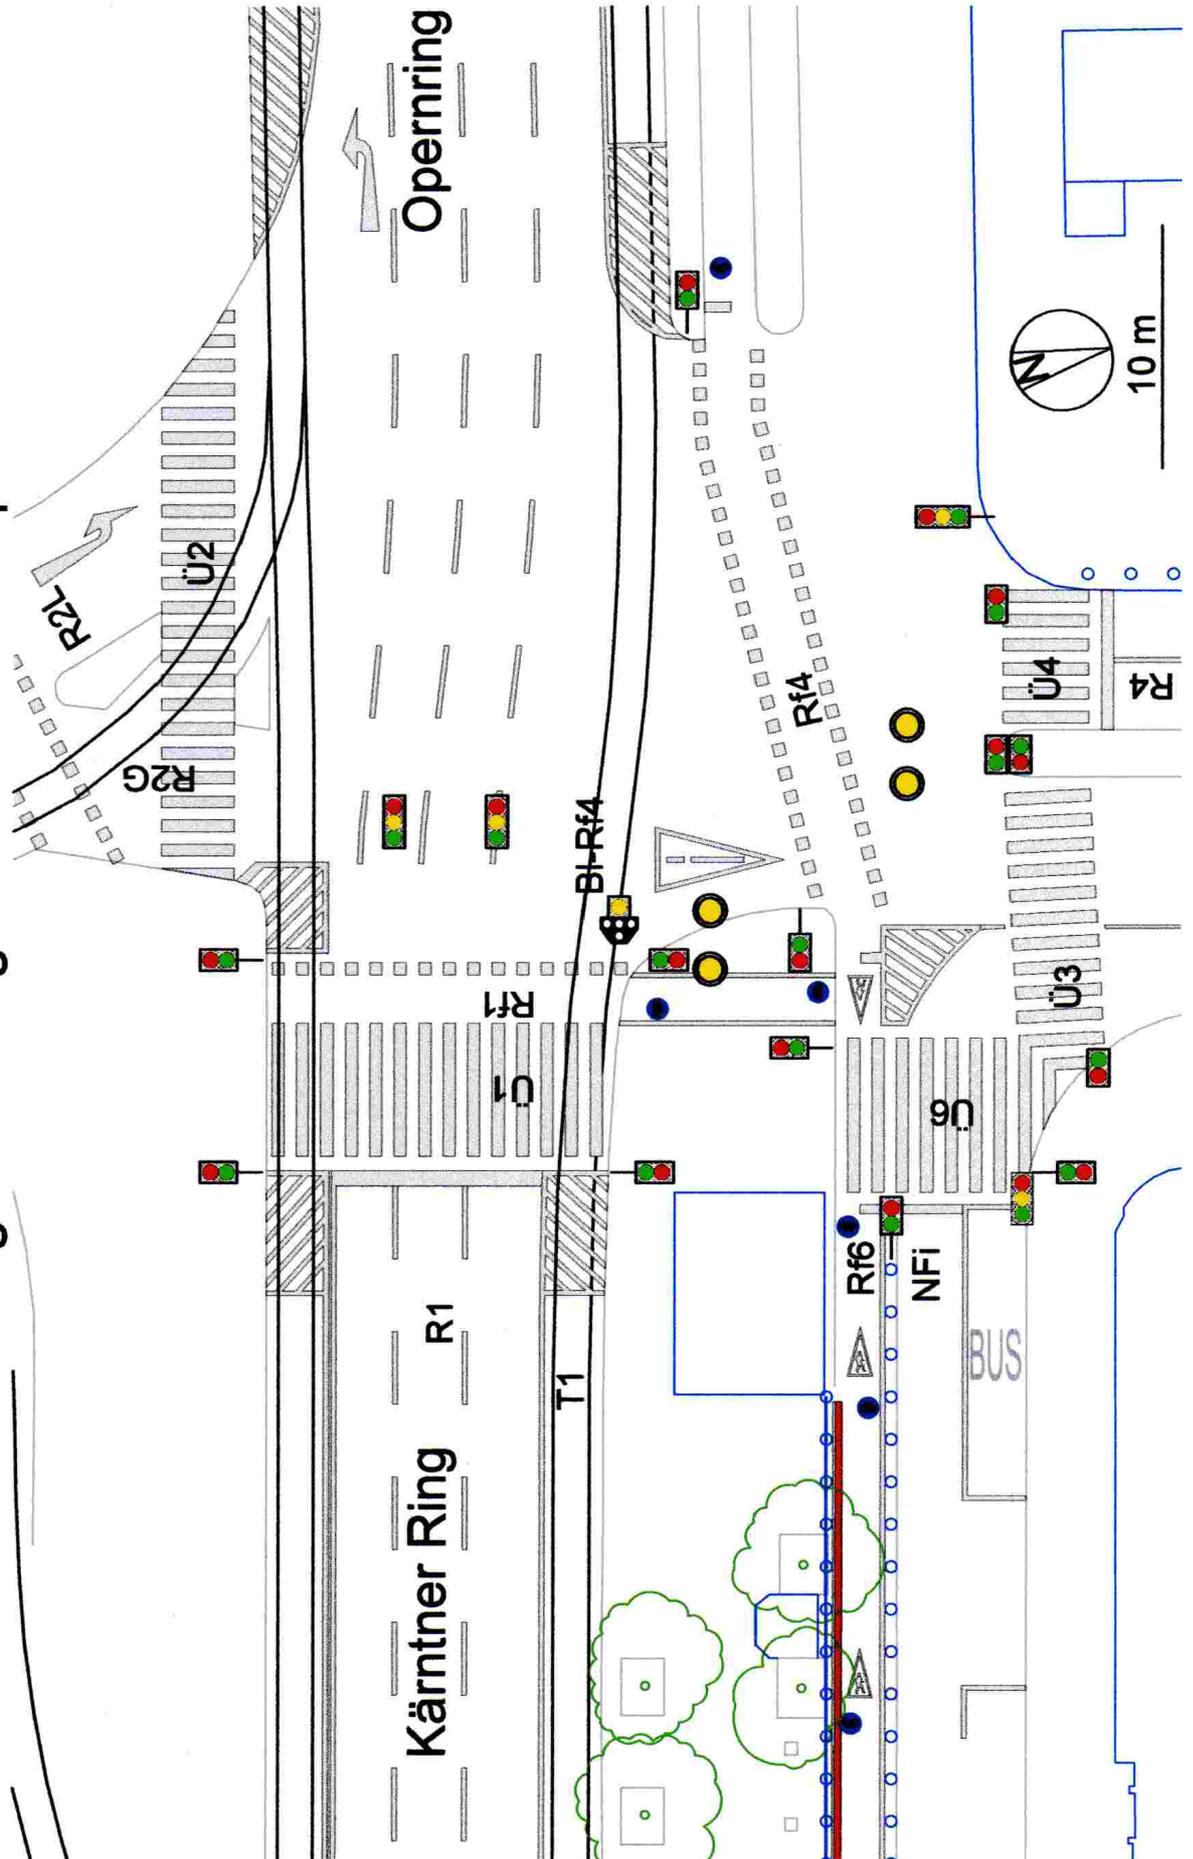
Abbildung 138: Unfallhäufungsstelle 7: Kreuzung Opernring/Kärntner Ring/Kärntner Straße; Sanierungsvorschlag 2: VLSA-Signalisierung

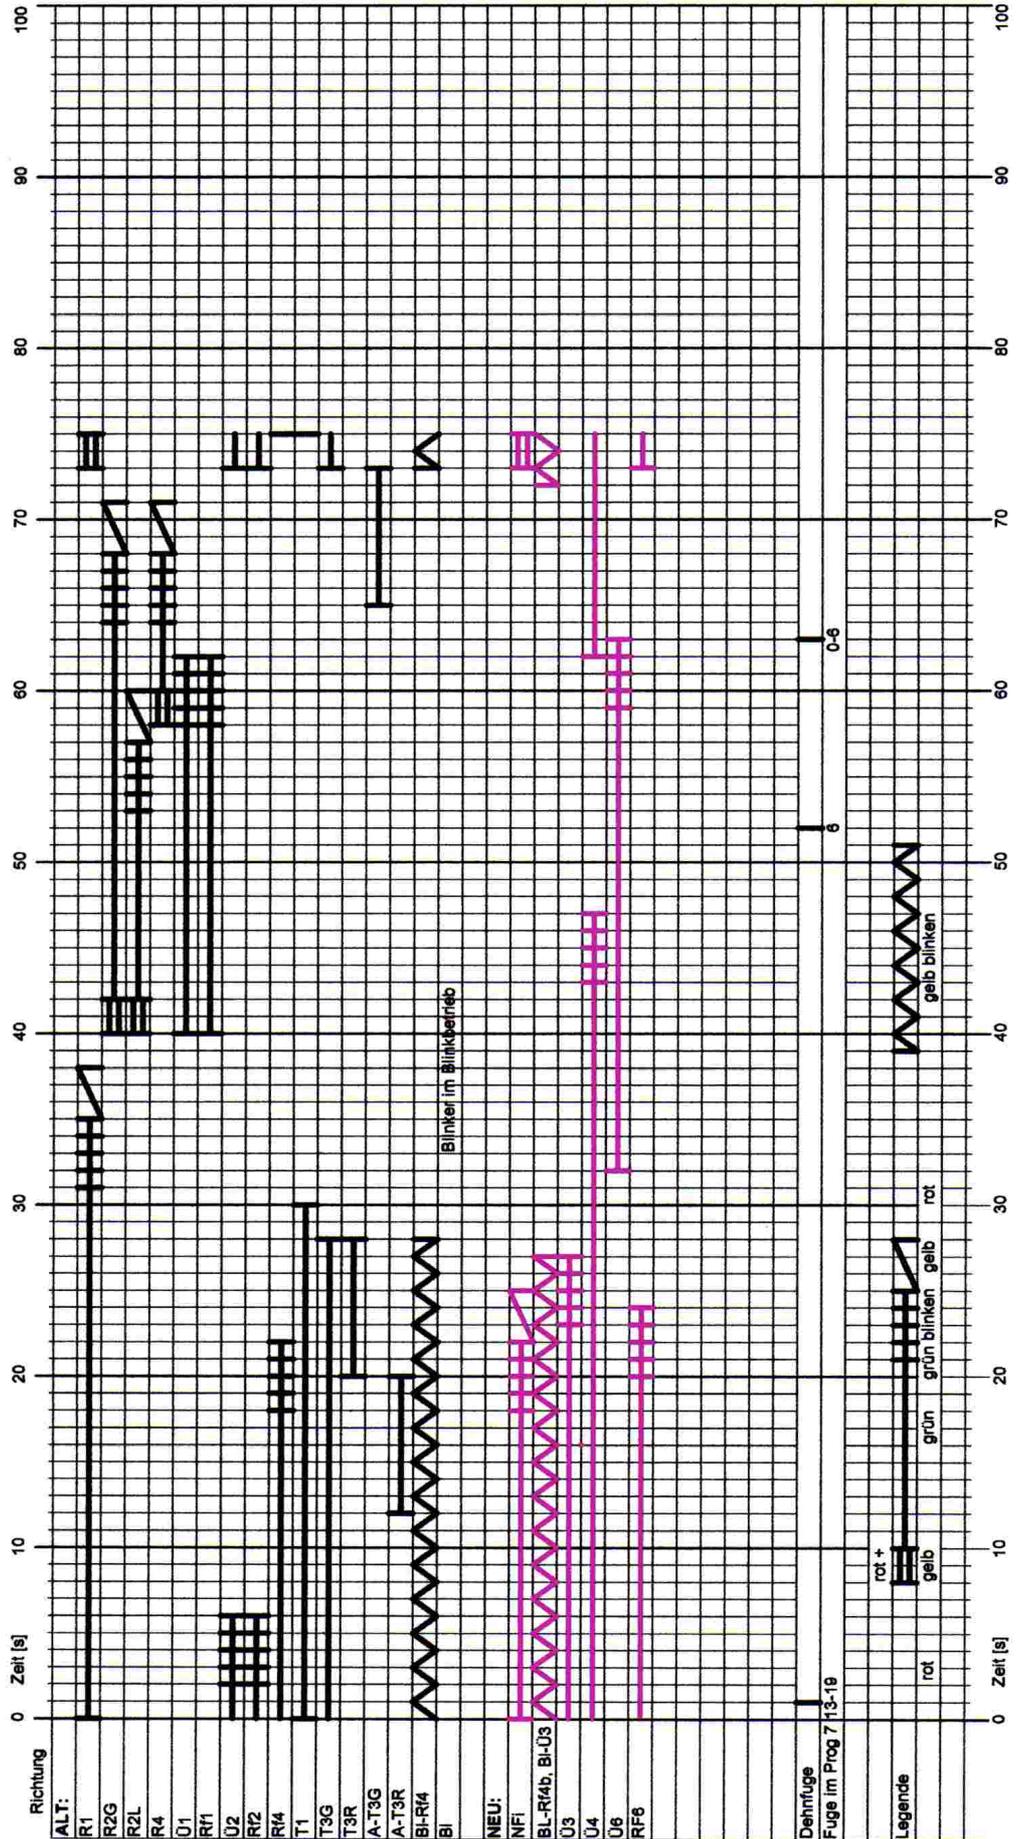
Abbildung 139: Unfallhäufungsstelle 7: Kreuzung Opernring / Kärntner Ring / Kärntner Straße; Sanierungsvorschlag 2: Phasenablaufplan

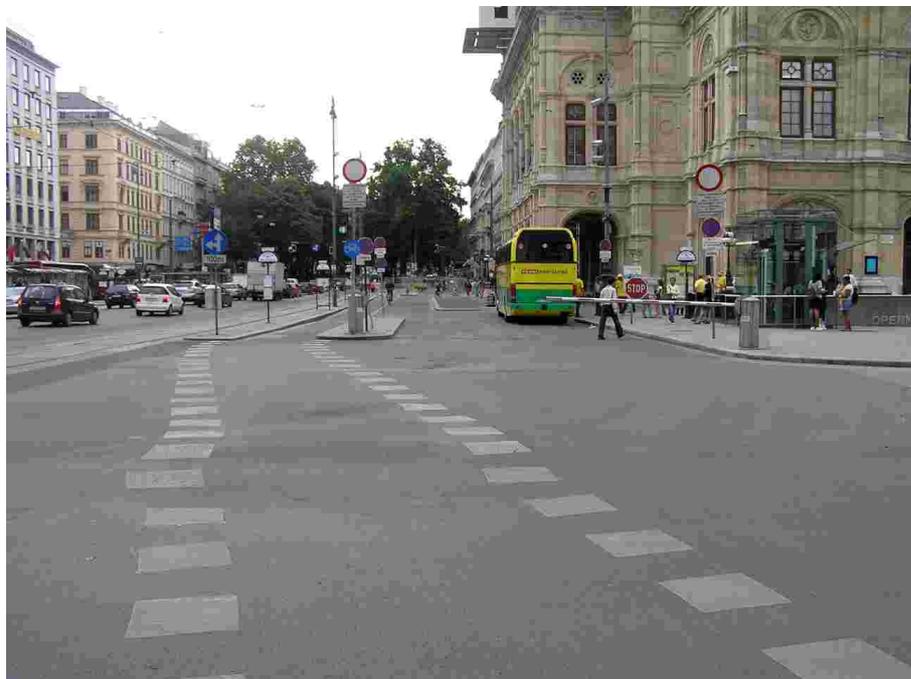
Abbildung 140: Unfallhäufungsstelle 7: Kreuzung Opernring / Kärntner Ring / Kärntner Straße; Sanierungsvorschlag 3: Radverkehr in Nebenfahrbahn: Bereich der Einmündung des Radverkehrs in Nebenfahrbahn.

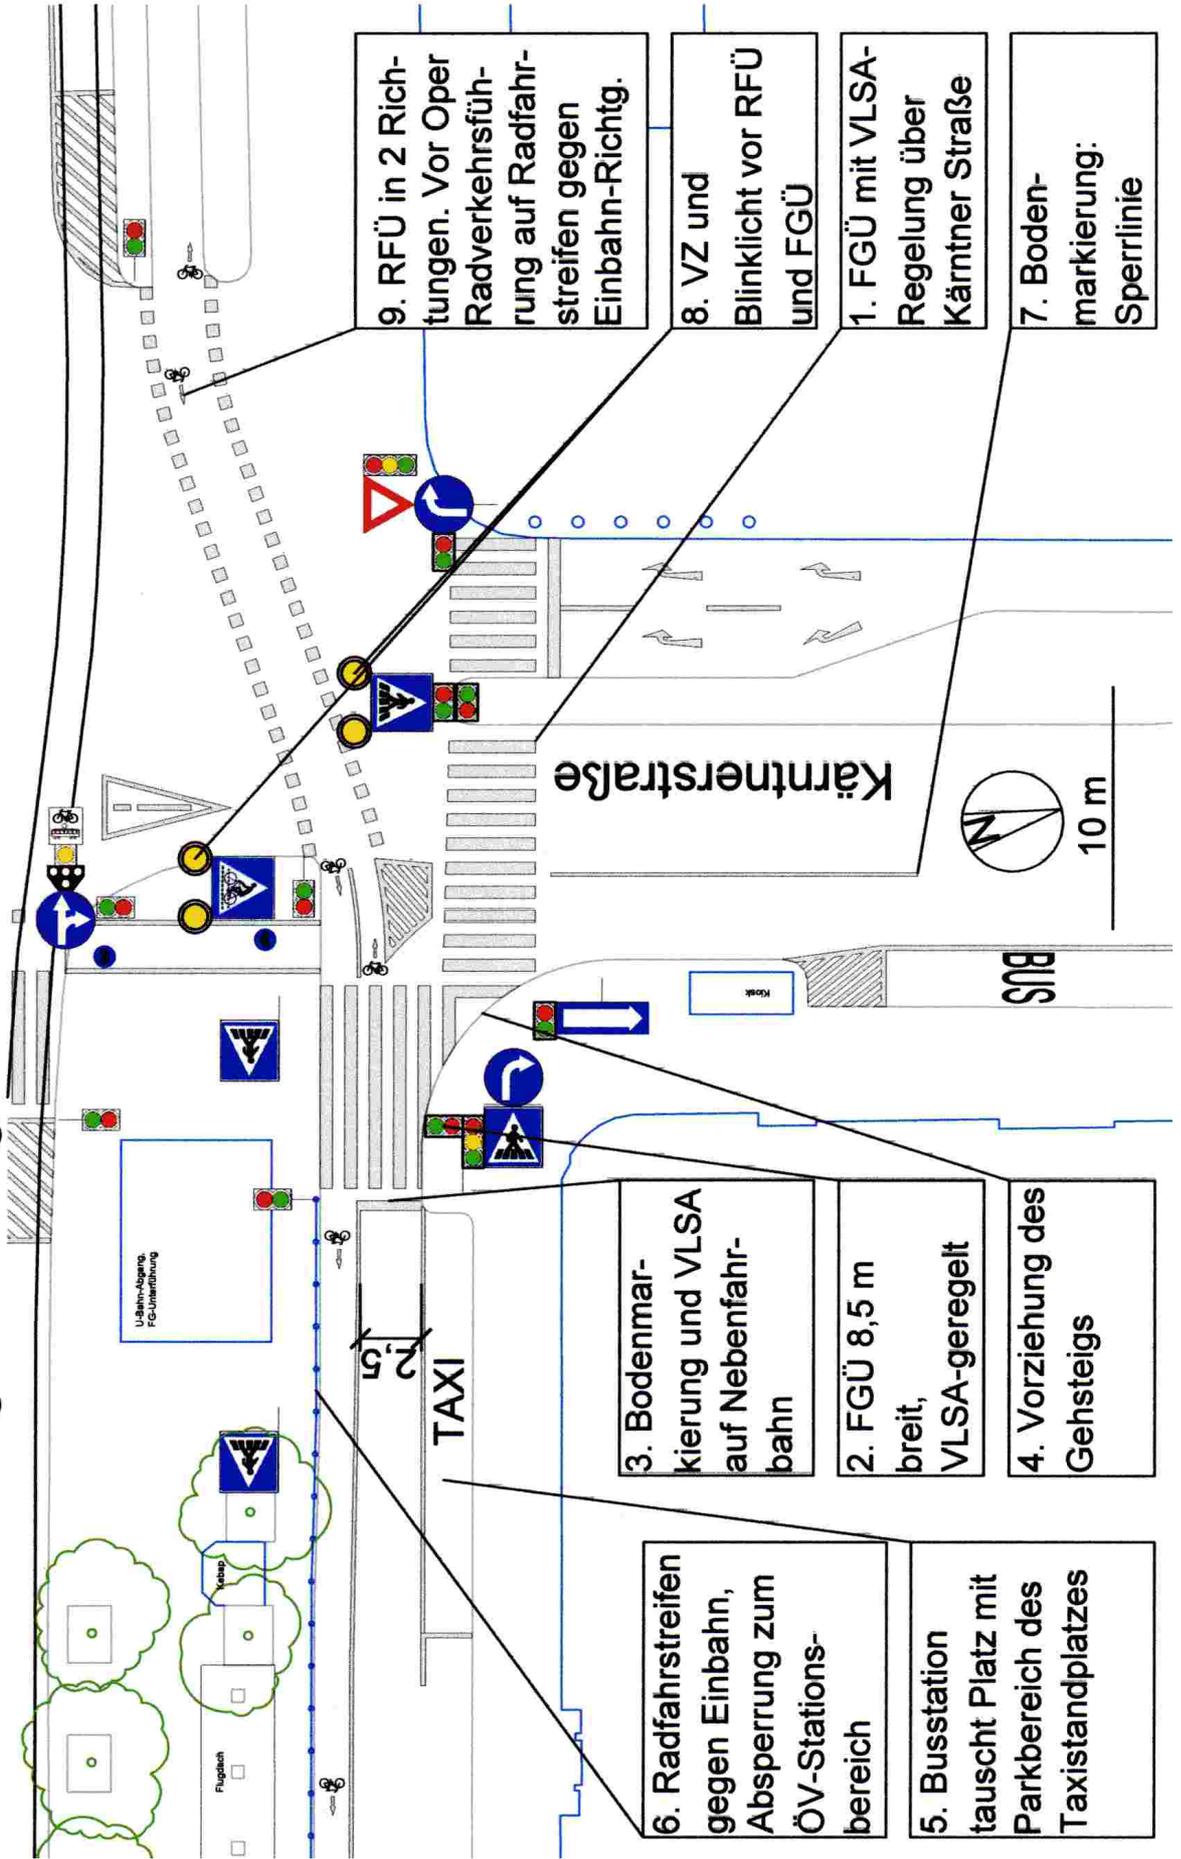
Abbildung 141: Unfallhäufungsstelle 7: Kreuzung Opernring/Kärtner Ring/Kärtner Straße; Sanierungsvorschlag 3: Maßnahmen

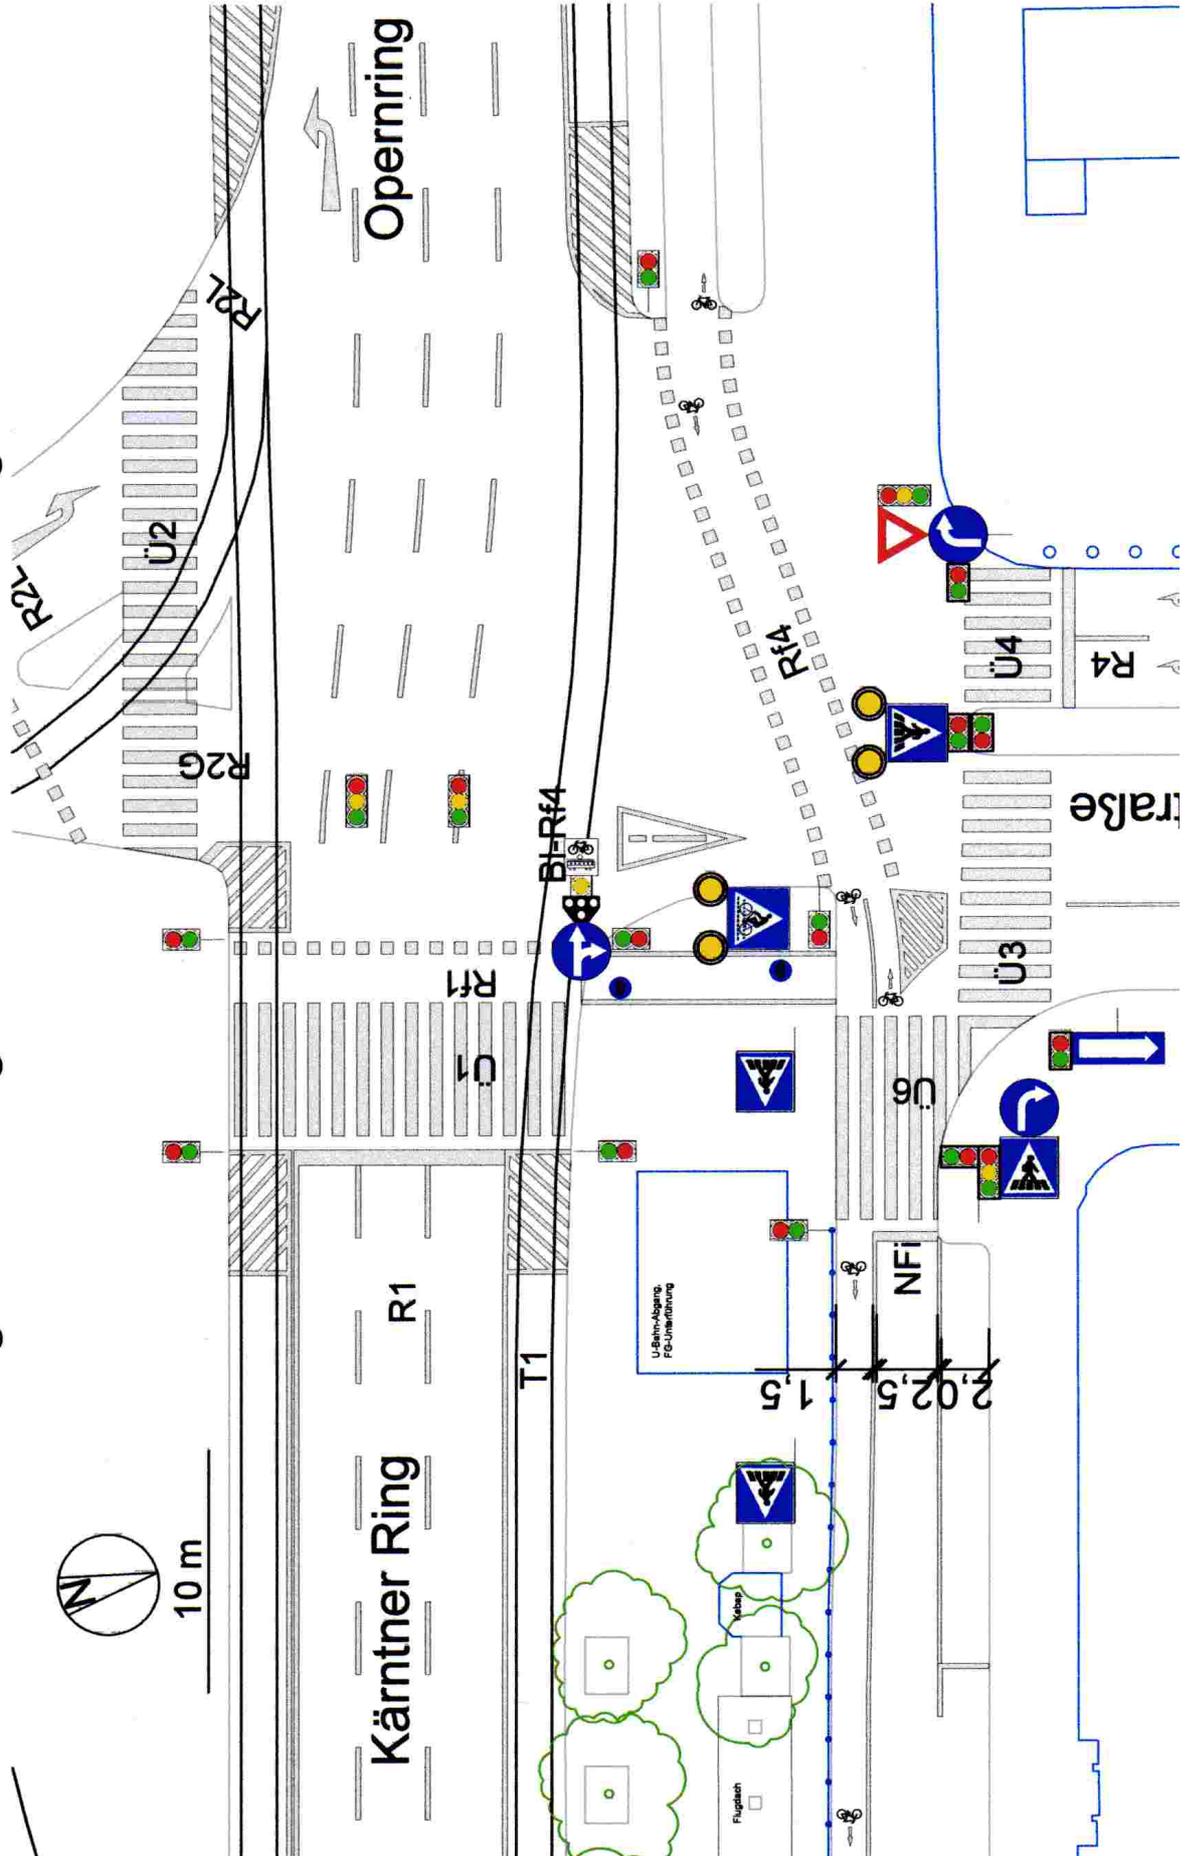
Abbildung 142: Unfallhäufungsstelle 7: Kreuzung Opernring/Kärntner Ring/Kärntner Straße; Sanierungsvorschlag 3: VLSA-Signalisierung, Breitenaufteilung der Nebenfahrbahn

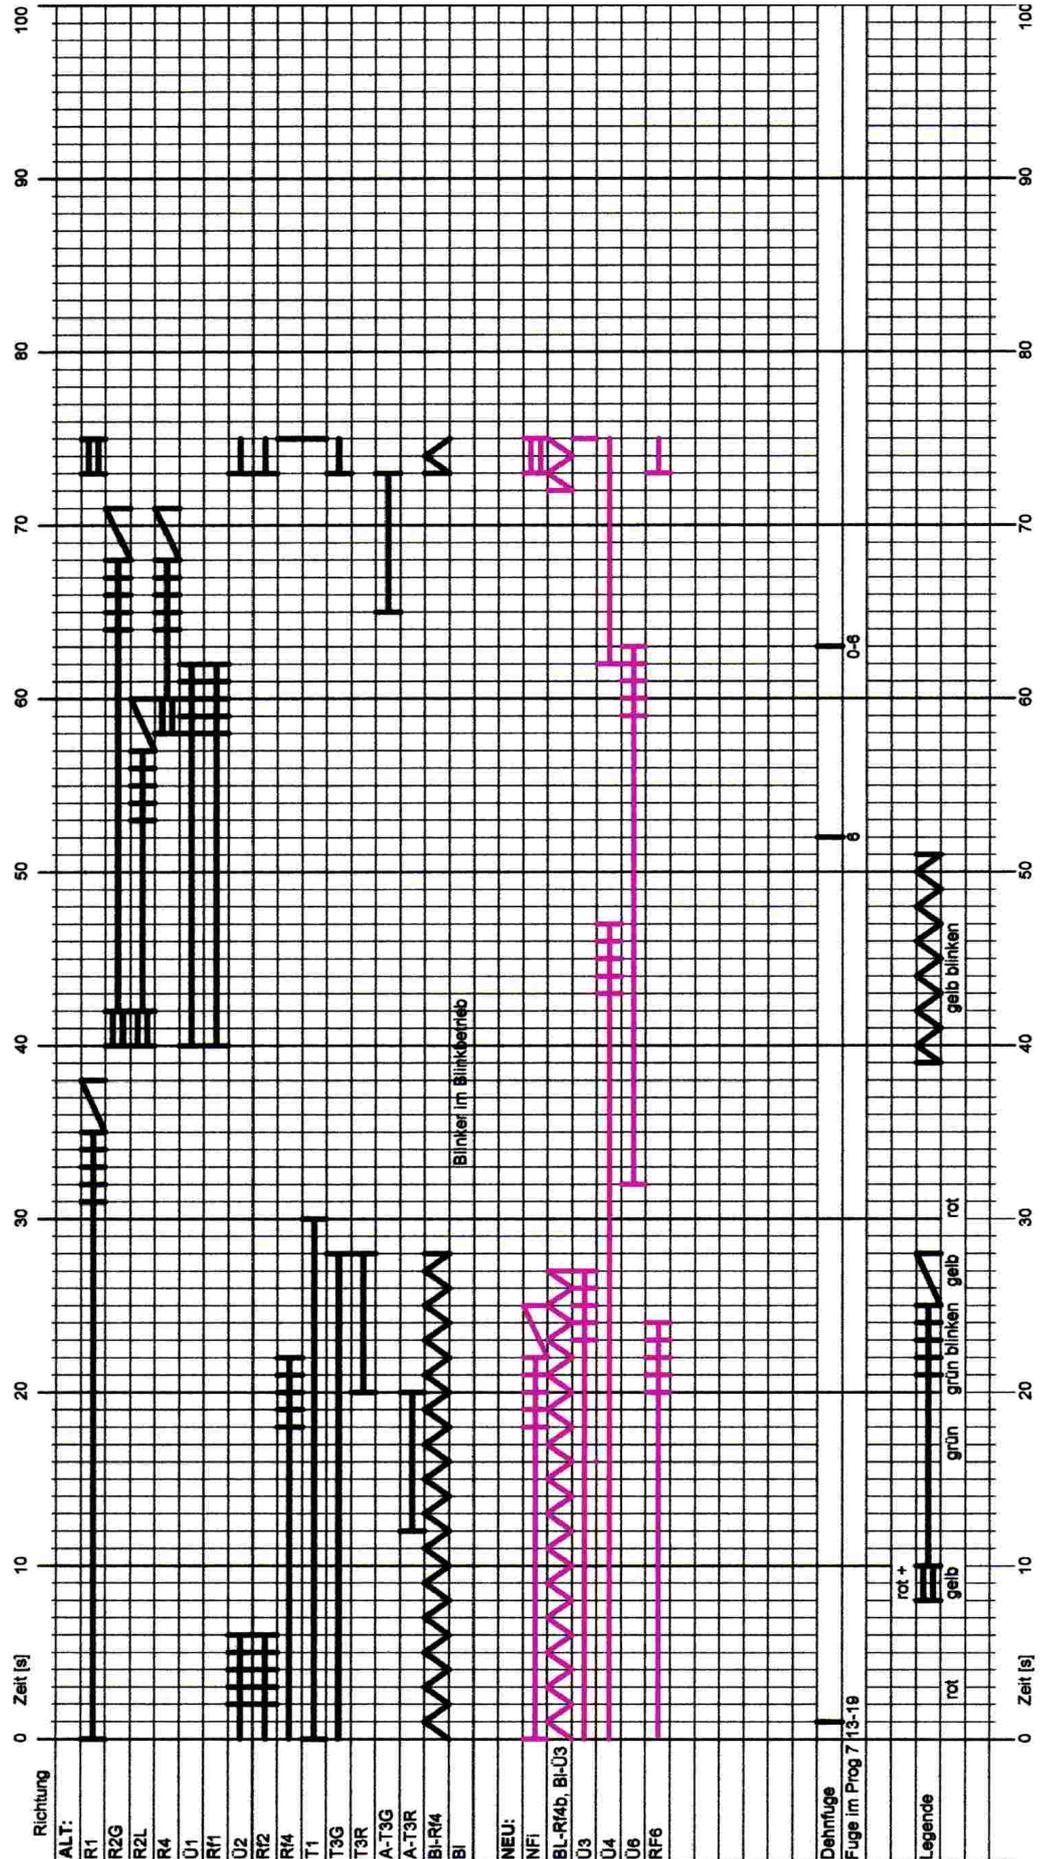
Abbildung 143: Unfallhäufungsstelle 7: Kreuzung Opernring / Kärntner Ring / Kärntner Straße; Sanierungsvorschlag 3: Phasenablaufplan

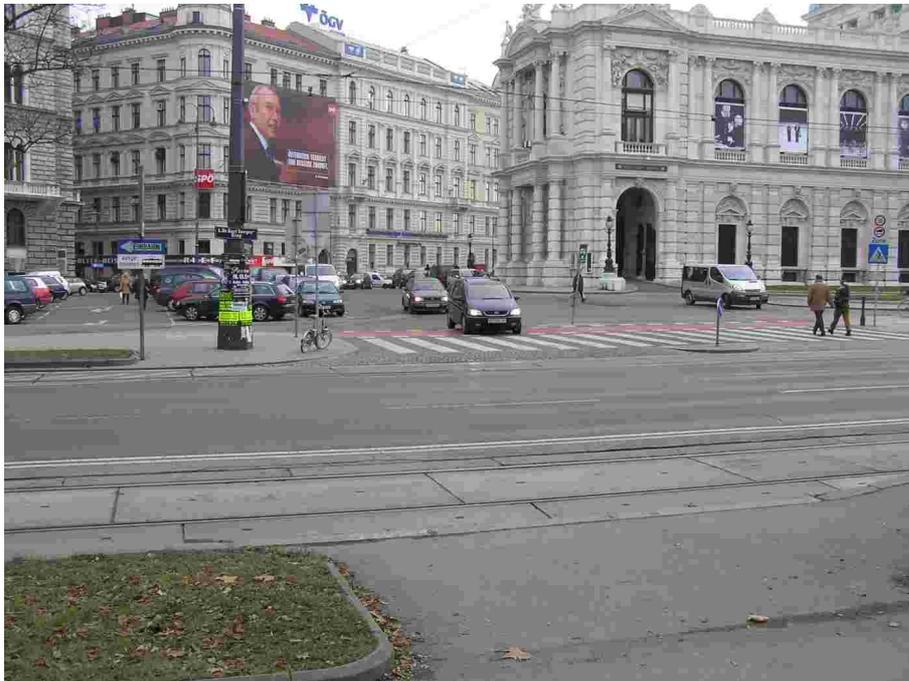
Abbildung 144: Unfallhäufungsstelle 11: Kreuzung Dr.-Karl-Lueger-Ring/Löwelstraße; Blick Richtung Norden (in Ring-Fahrtrichtung)

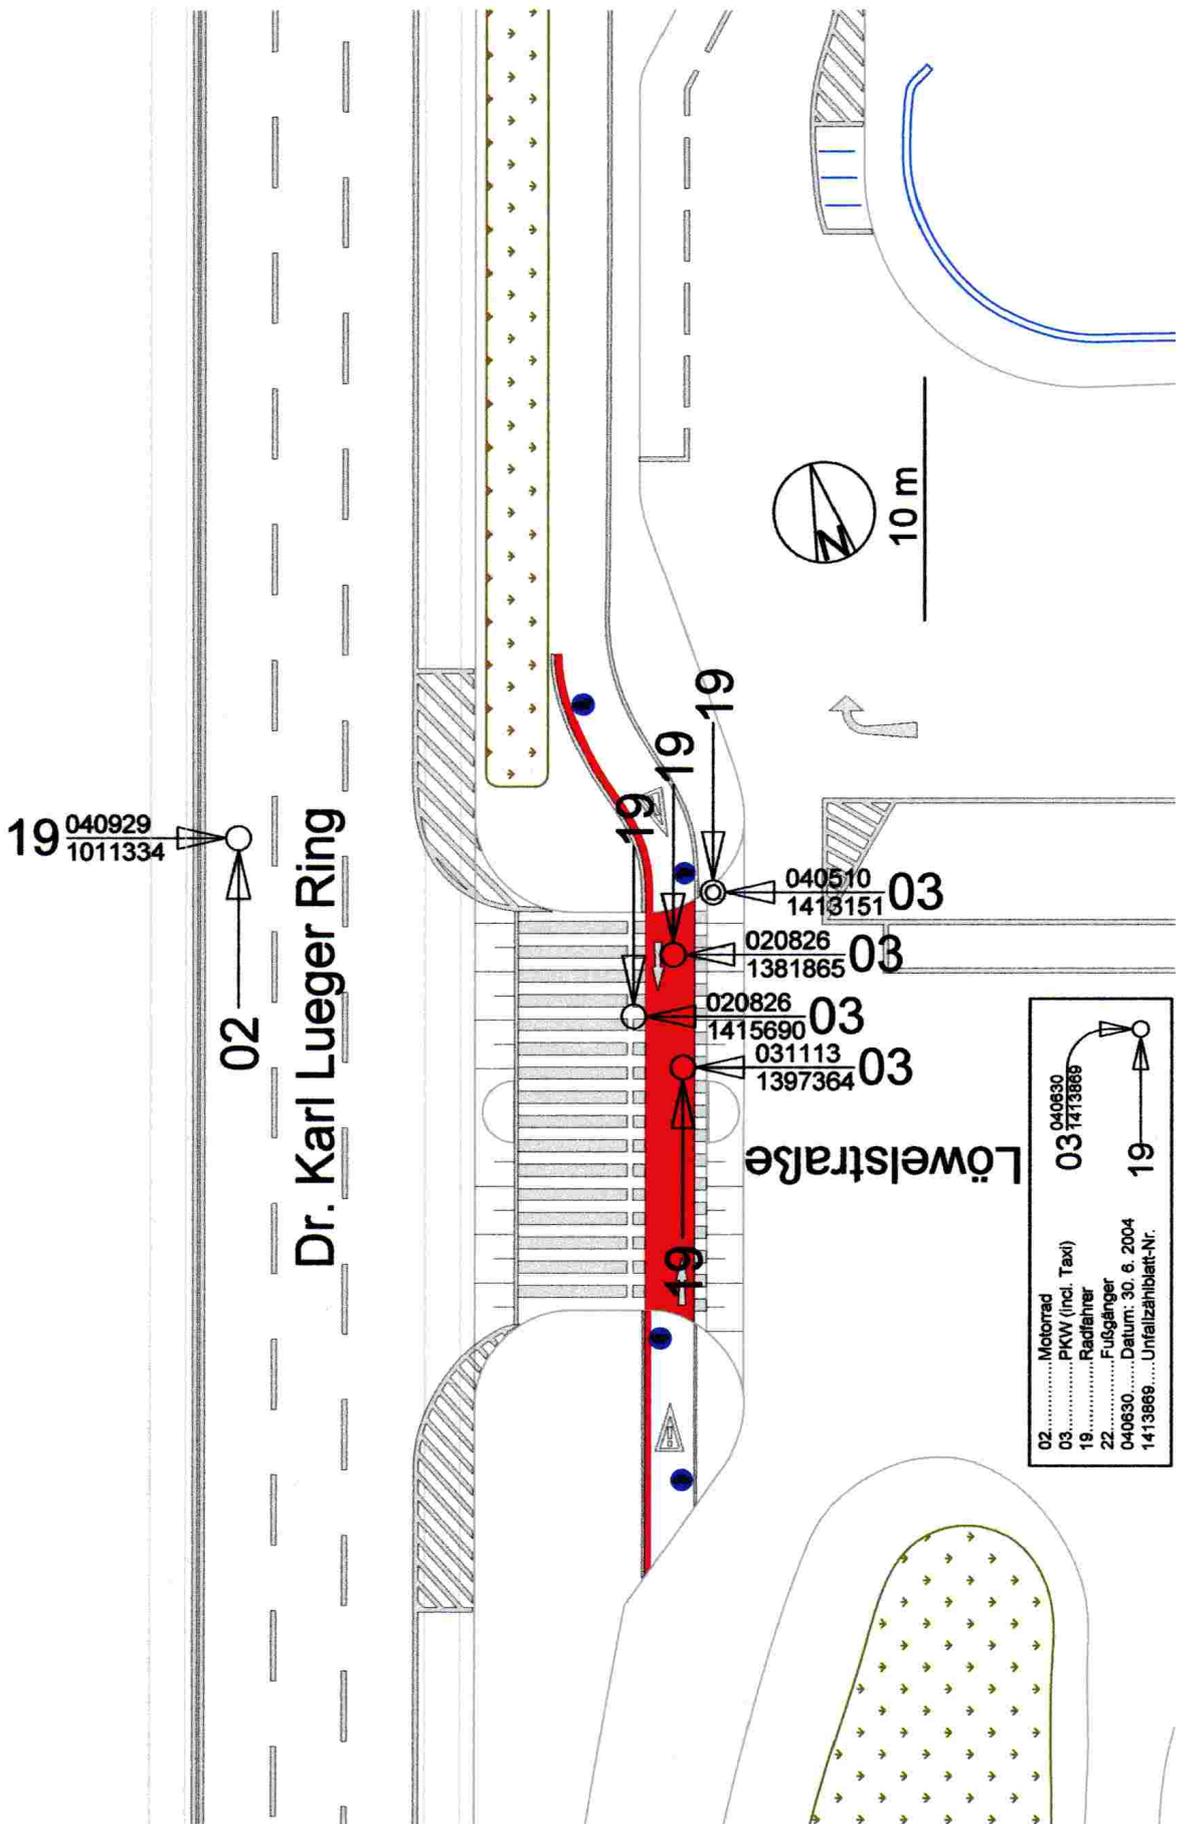
Abbildung 146: Unfallhäufungsstelle 11: Kreuzung Dr.-Karl-Lueger-Ring/Löwelstraße; Kollisionsdiagramm

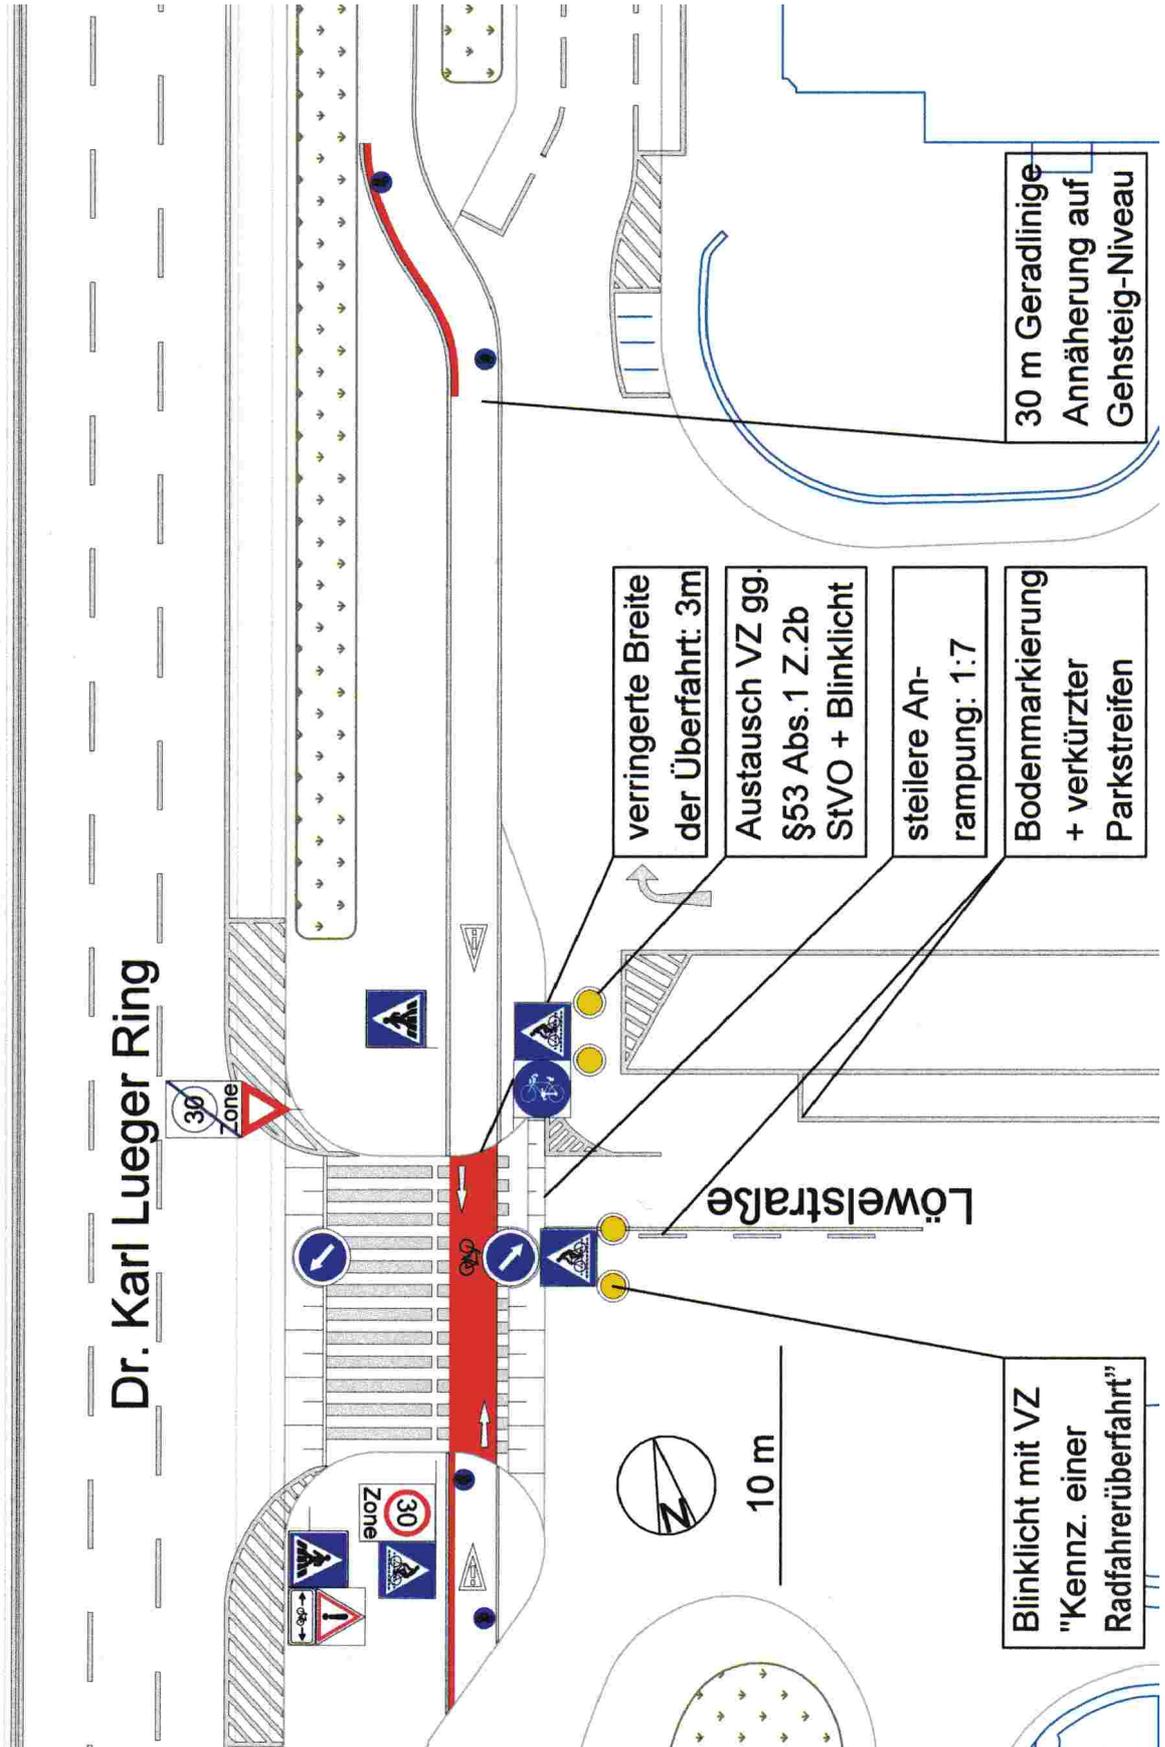
Abbildung 147: Unfallhäufungsstelle 11: Kreuzung Dr.-Karl-Lueger-Ring/Löwelstraße; Sanierungsvorschlag 1

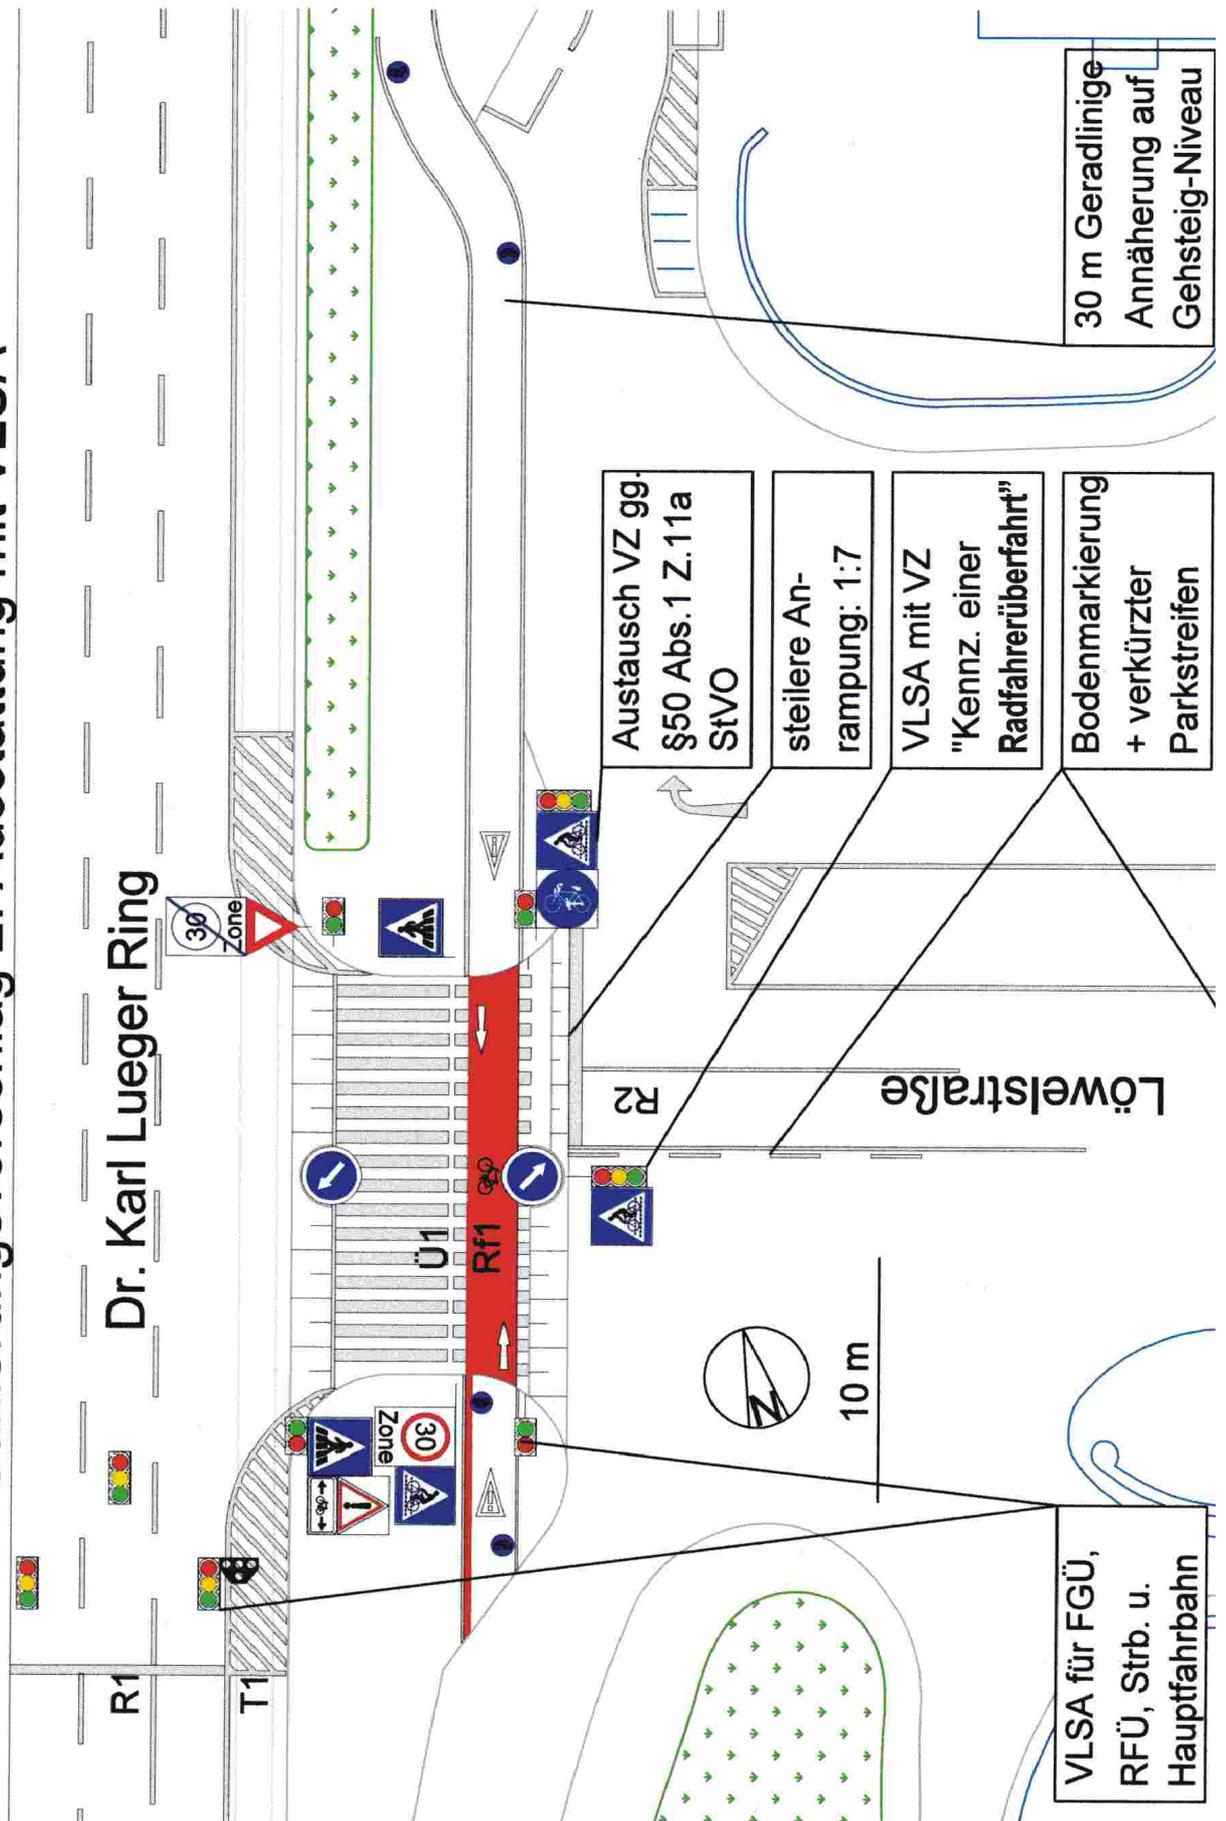
Abbildung 148: Unfallhäufungsstelle 11: Kreuzung Dr.-Karl-Lueger-Ring/Löwelstraße; Sanierungsvorschlag 2: VLSA-Regelung

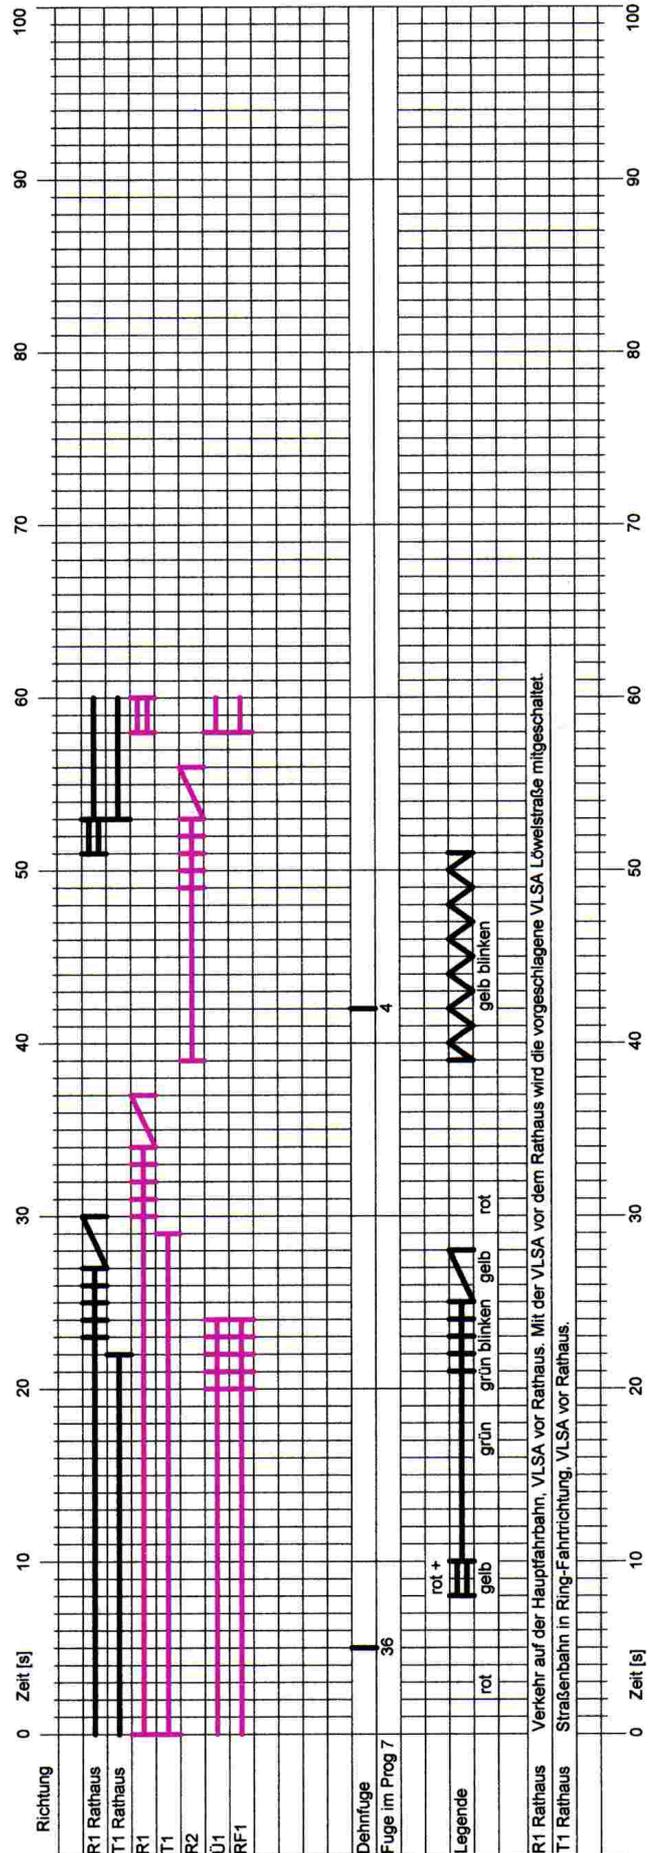
Abbildung 149: Unfallhäufungsstelle 11: Kreuzung Dr.-Karl-Lueger-Ring/Löwelstraße; Sanierungsvorschlag 2: VLSA-Regelung, Phasenablaufplan
