## *Behinderten- und velogerechte Randabschlüsse*

*Bericht zu den Testergebnissen*

*Bundesamt für Strassen ASTRA /  
Eidgenössisches Büro für Gleichstellung von  
Menschen mit Behinderung EBGB*

*03.04.2013*

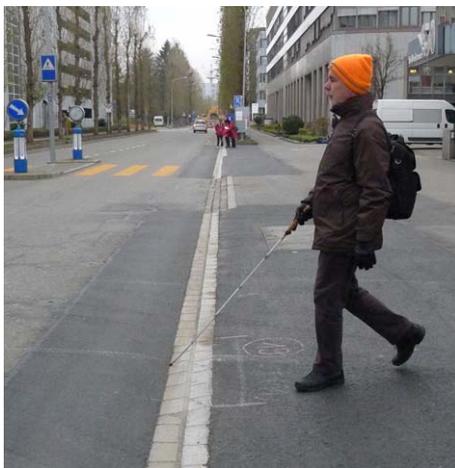
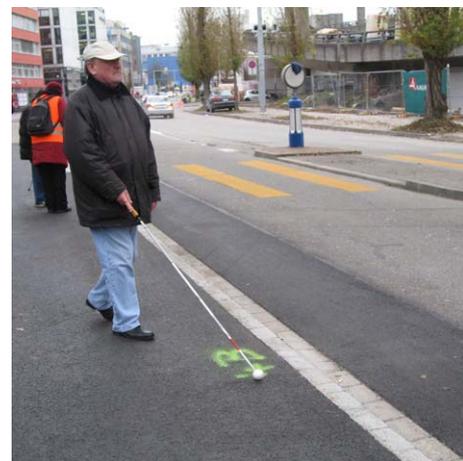
Erkennbarkeit abwärts: Eine Person muss die Fahrbahn als Gefahrenbereich erkennen, sobald sie sich der Fahrbahn nähert. Dies kann ungewollt geschehen, wenn sie z.B. einem Hindernis ausweichen muss und von der Gehrichtung abkommt, oder gewollt, weil sie die Fahrbahn queren will. Um die Erkennbarkeit zu beurteilen, sind die Testpersonen bei allen 14 Testobjekten dreimal rechtwinklig und dreimal schräg auf den Randstein zugegangen und haben angehalten, sobald sie den Randabschluss erkennen konnten.

Ausrichtung am Fahrbahnrand: Trifft eine Person schräg auf einen Randstein und will an dieser Stelle die Fahrbahn queren, muss sie mit Hilfe des Stocks die Richtung des Fahrbahnrandes abtasten und sich für die Querung senkrecht dazu ausrichten. Diese Funktion wurde beim Manöver „schräg auf den Randstein zugehen“ ebenfalls beurteilt.

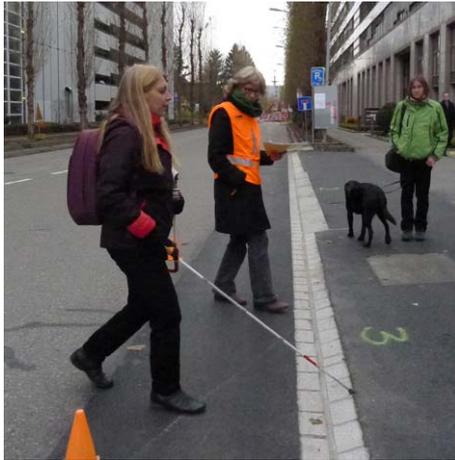
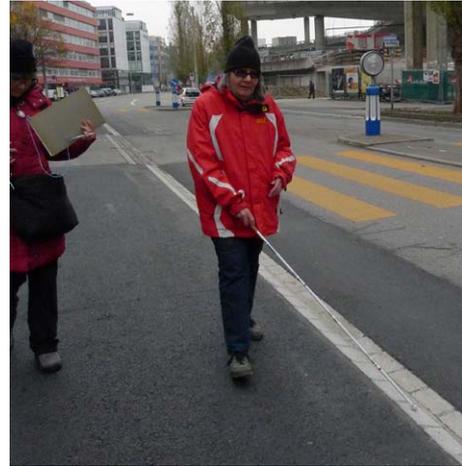
Erkennbarkeit aufwärts: Eine sehbehinderte Person, welche die Fahrbahn quert, muss erkennen, wo sie den sicheren Fussgängerbereich wieder betritt. Um dies zu beurteilen, haben die Testpersonen an jedem Objekt dreimal von der Fahrbahn kommend das Trottoir gesucht und die Erkennbarkeit beurteilt.

Führung längs: Der Randabschluss muss erkennbar sein, wenn sich eine sehbehinderte Person längs dazu bewegt, damit sie ihre Gehrichtung korrigieren kann, sobald sie der Fahrbahn zu nahe kommt. Die Testpersonen hatten die Aufgabe, den Randsteinen entlang zu gehen und die Gehrichtung zu korrigieren, sobald dies erforderlich war.

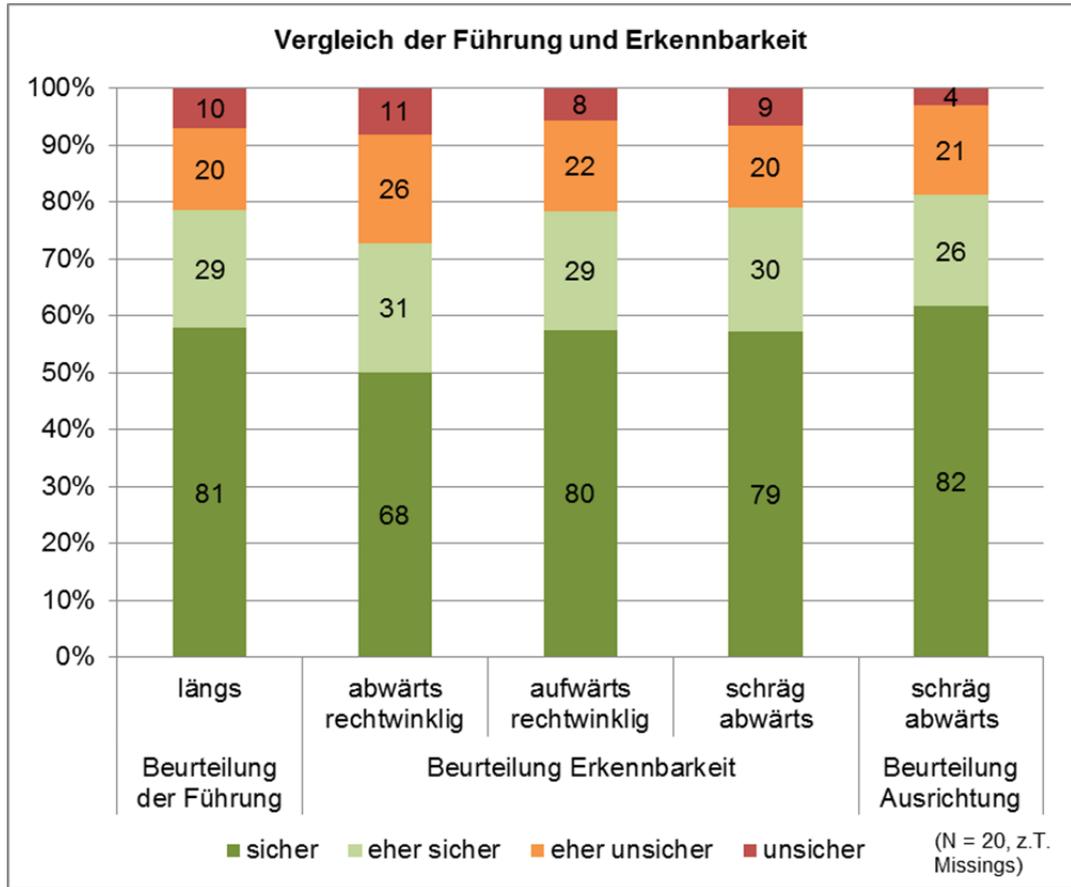
Abbildung 5

Die Ergebnisse zeigen, dass die Erkennbarkeit eines Randsteins abwärts rechtwinklig am schwierigsten ist. Die fünf verschiedenen Manöver werden, zusammengefasst über alle Randsteine, ähnlich gleich beurteilt (< 15 Prozentpunkte Unterschied).

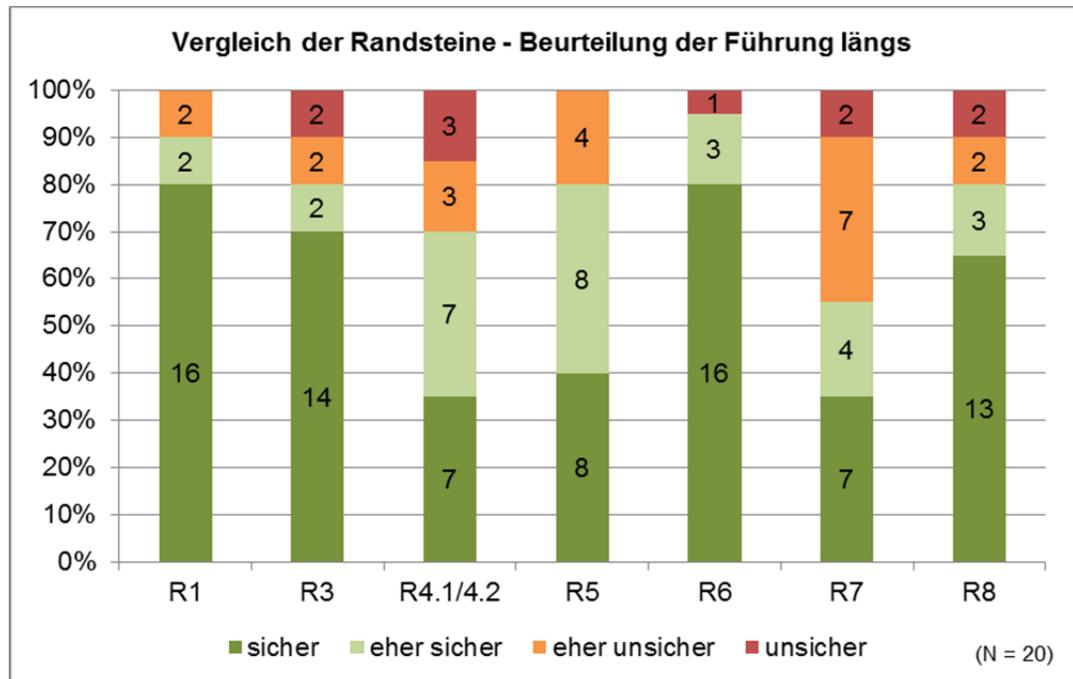
Abbildung 6

Der Randsteintyp R1 wird bei der Führung längs von den Sehbehinderten am besten beurteilt. Auch R6 und R8 schneiden gut ab. Am schlechtesten schneiden R7 und R4.1/R4.2 ab.

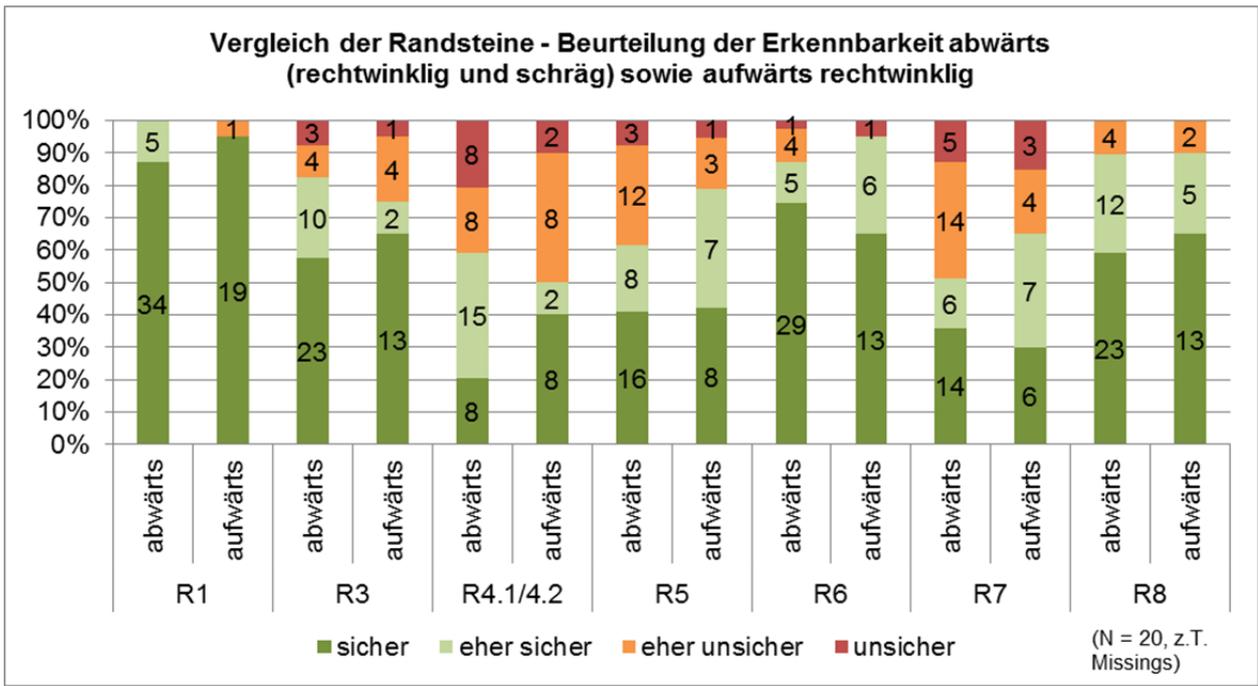
Abbildung 7

Die Erkennbarkeit abwärts (rechtwinklig und schräg zusammengefasst) sowie aufwärts rechtwinklig wird bei R1 fast zu 100% positiv (sicher) bewertet. R4.1 bzw. R4.2 sowie R7 schneiden am schlechtesten ab, werden aber immer noch zu gut 50% als sicher oder eher sicher empfunden.

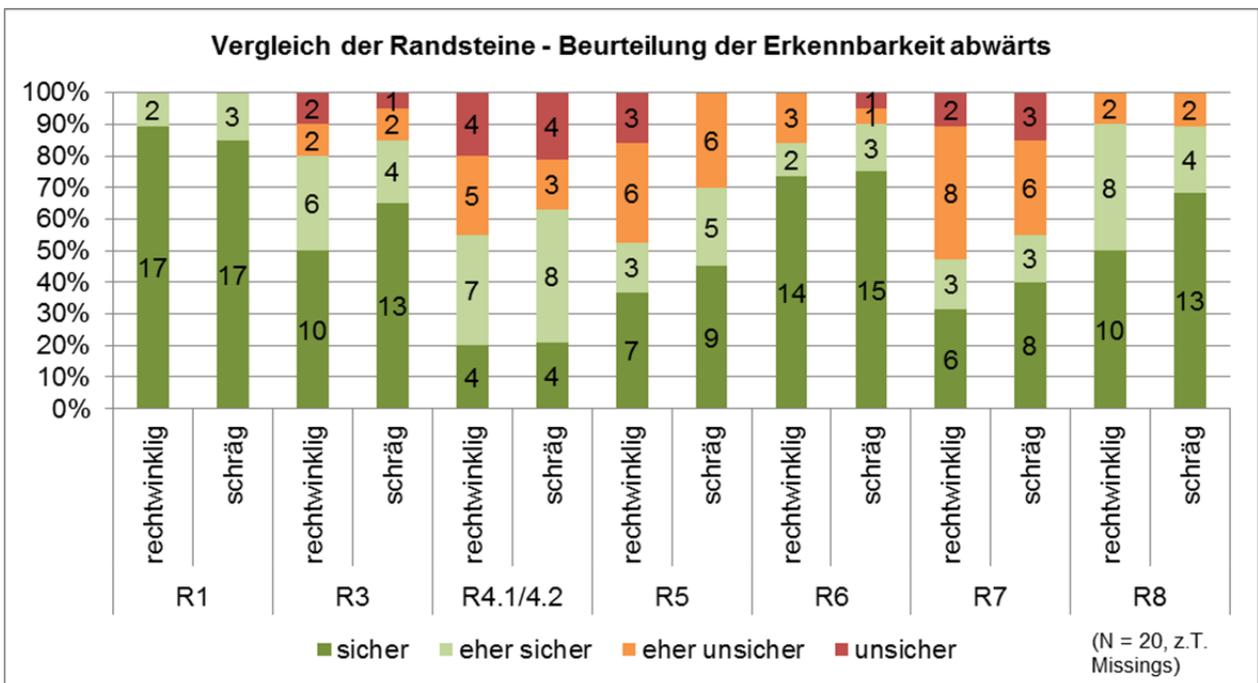
Abbildung 8 zeigt für das kritischste Manöver (abwärts) die Unterscheidung zwischen rechtwinklig und schräg abwärts. Es zeigen sich keine grossen Unterschiede bei der Be-

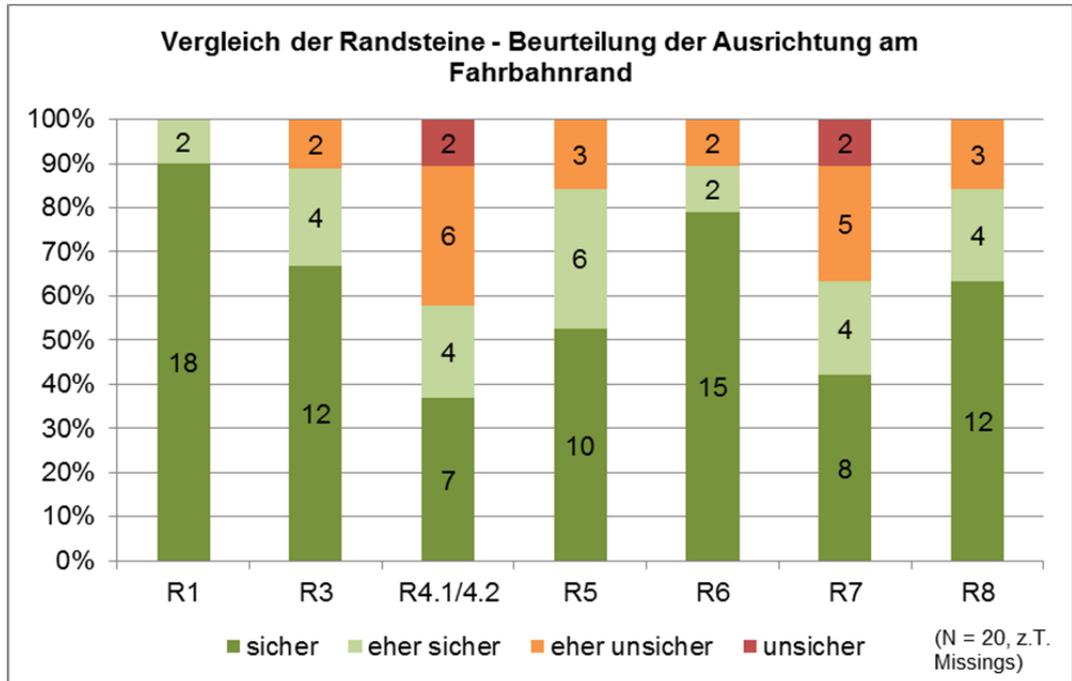
Abbildung 9

R1 wird wiederum als am sichersten bewertet. Am schlechtesten schneiden R4.1/R4.2 sowie R7 ab. Jedoch werden auch diese zwei Randsteintypen noch mehrheitlich positiv bewertet.

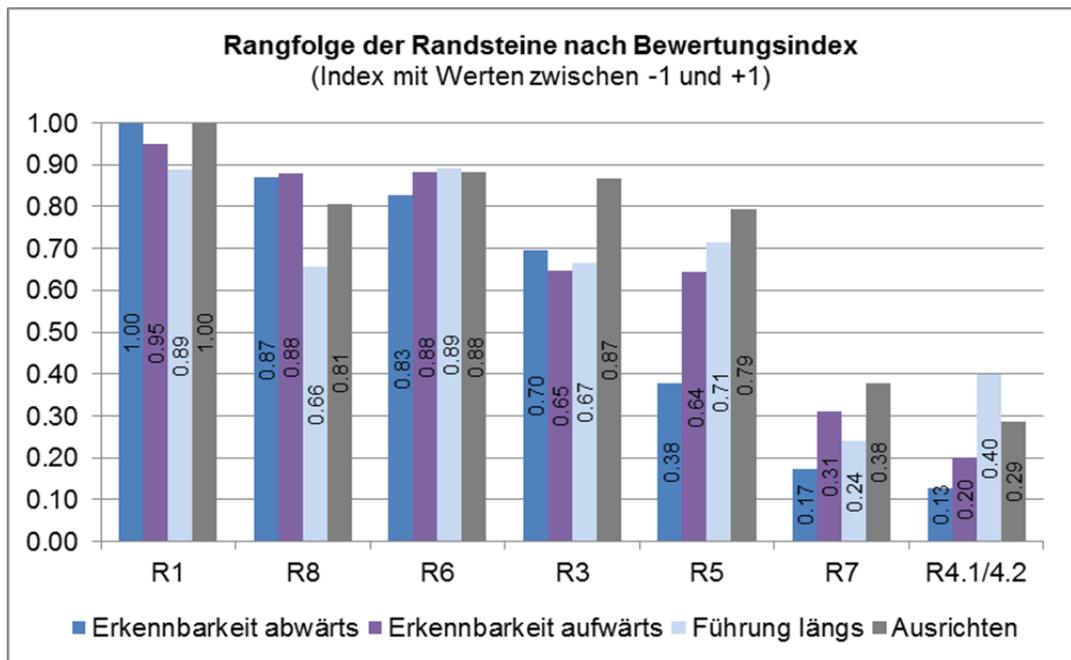
Abbildung 10: Rangfolge der Randsteine - sortiert nach Erkennbarkeit abwärts

R1 erhält klar den besten Rang. R4.1/R4.2 bildet knapp hinter R7 das Schlusslicht. Die Abfolge der Rangliste ist aufgrund der Geometrie der Randsteine nachvollziehbar (vgl. Anhang 9.1).

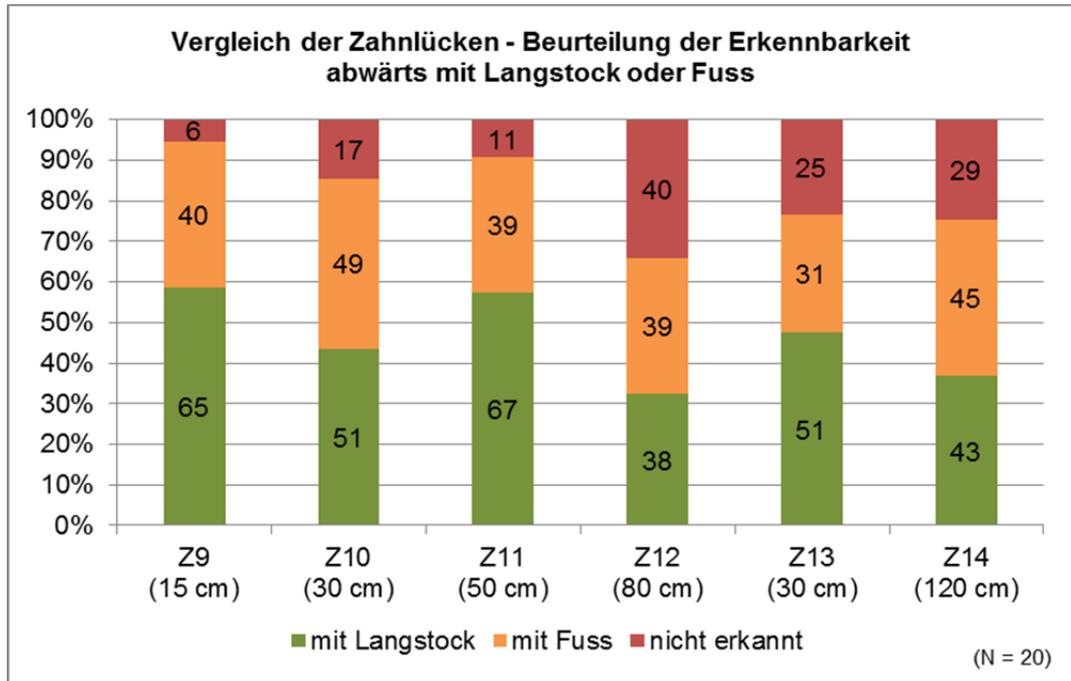
Abbildung 11: Vergleich der Zahnlücken - schräg und rechtwinklig zusammengefasst Zahnlücken Z9 bis Z12 sind im Randstein 4, Zahnlücken Z13 und Z14 in Randstein 1 eingebaut

Die Fortführung des durchgehenden Randabschlusses und somit des Fahrbahnrandes wird bei der Zahnlu

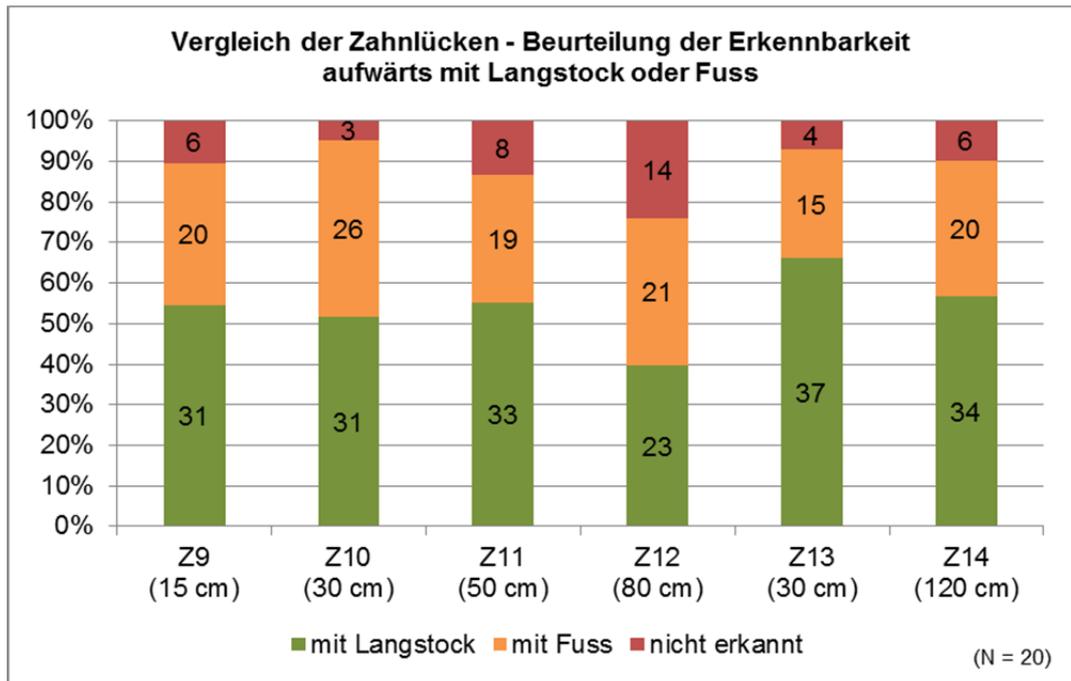
Abbildung 12

Die Fortführung des durchgehenden Randabschlusses bei Zahnlücken wird beim Aufwärtsgen leichter erkannt als beim Abwärtsgen. Die Rangfolge der Erkennbarkeit des Randabschlusses mit unterschiedlich breiten Zahnlücken ist beim Aufwärts- und Abwärtsgen aber dieselbe.

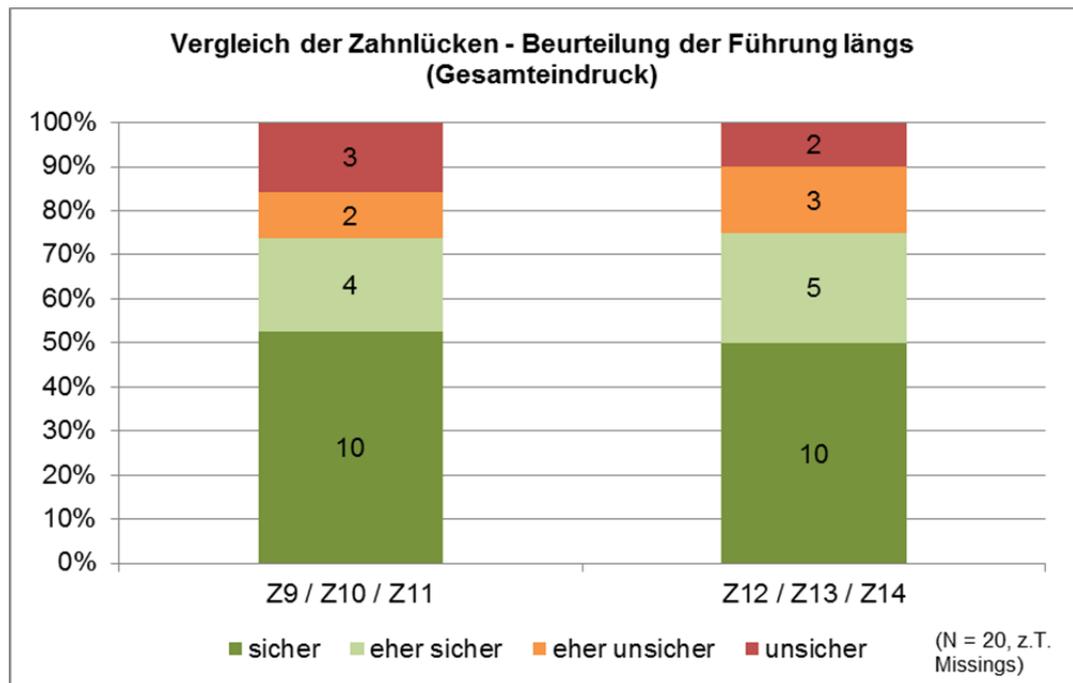
Abbildung 13

Die Zahnlücken Z9–Z11 sowie Z12–Z14 wurden jeweils zusammen getestet (siehe Ausführungen Testablauf Kap. 3.2). Die meisten Probanden beurteilten die Führung längs als sicher oder eher sicher. Z9–Z11 und Z12–Z14 wurden etwa gleich beurteilt. Die Grösse der Zahnlücke beeinflusste die Beurteilung nicht.

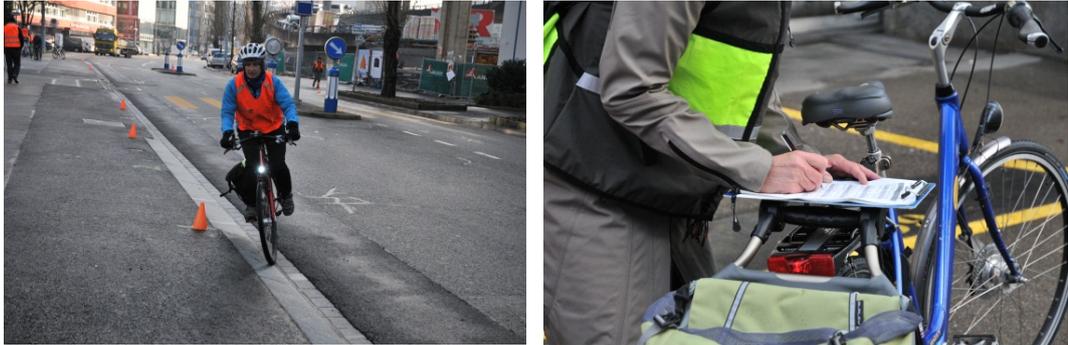
*Abbildung 18:  
Test mit Velofahrenden*

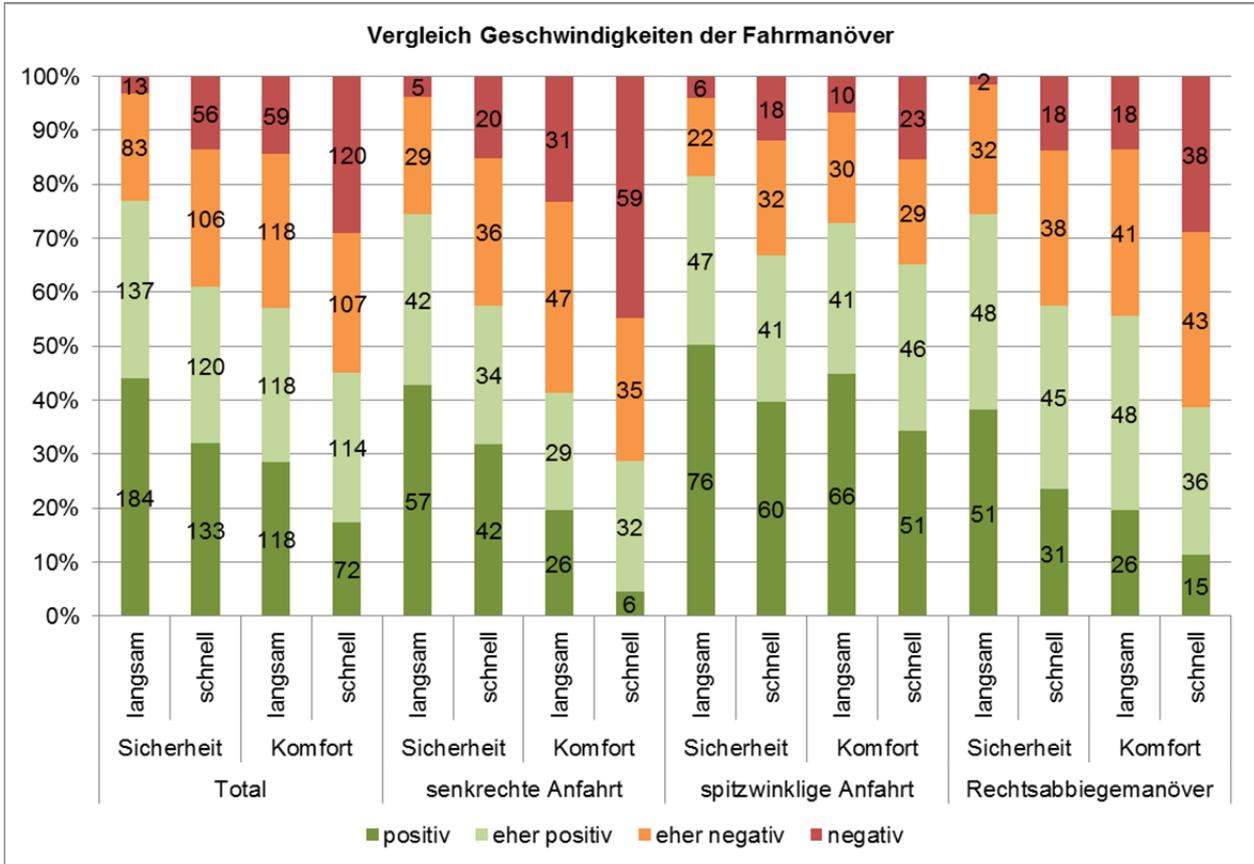
Abbildung 19

Die höhere Geschwindigkeit führt insgesamt zu einer um ca. 10–15% schlechteren Bewertung.

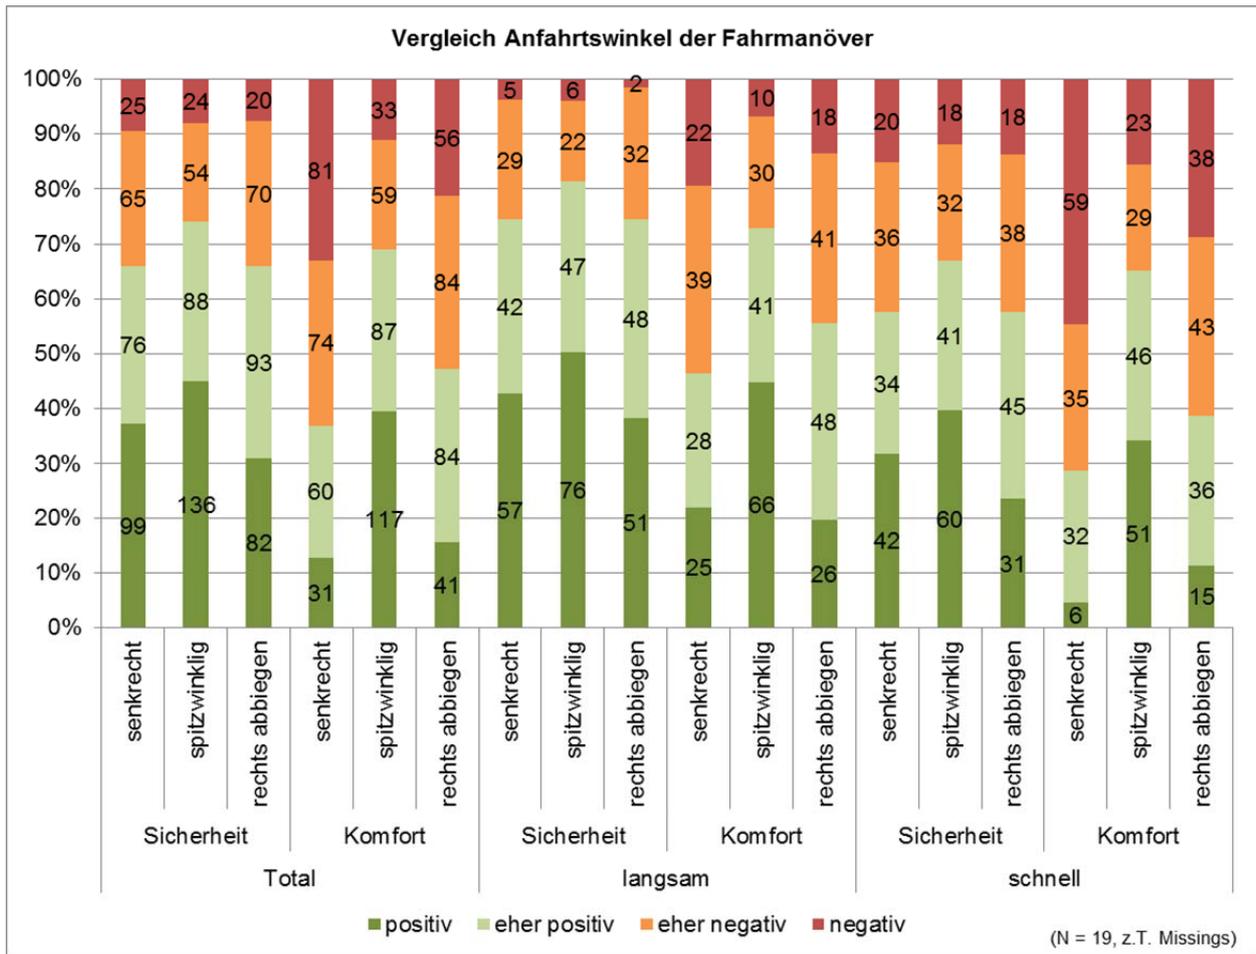
Abbildung 20

Bei den unterschiedlichen Fahrmanövern zeigt sich, dass die spitzwinklge Anfahrt als am sichersten und vor allem am angenehmsten bewertet wird. Die senkrechte Anfahrt sowie das Rechtsabbiegemanöver werden in etwa gleich bewertet. Bei der Beurteilung des Komforts wirken sich die unterschiedlichen Fahrmanöver deutlich stärker aus als bei der Beurteilung Sicherheit.

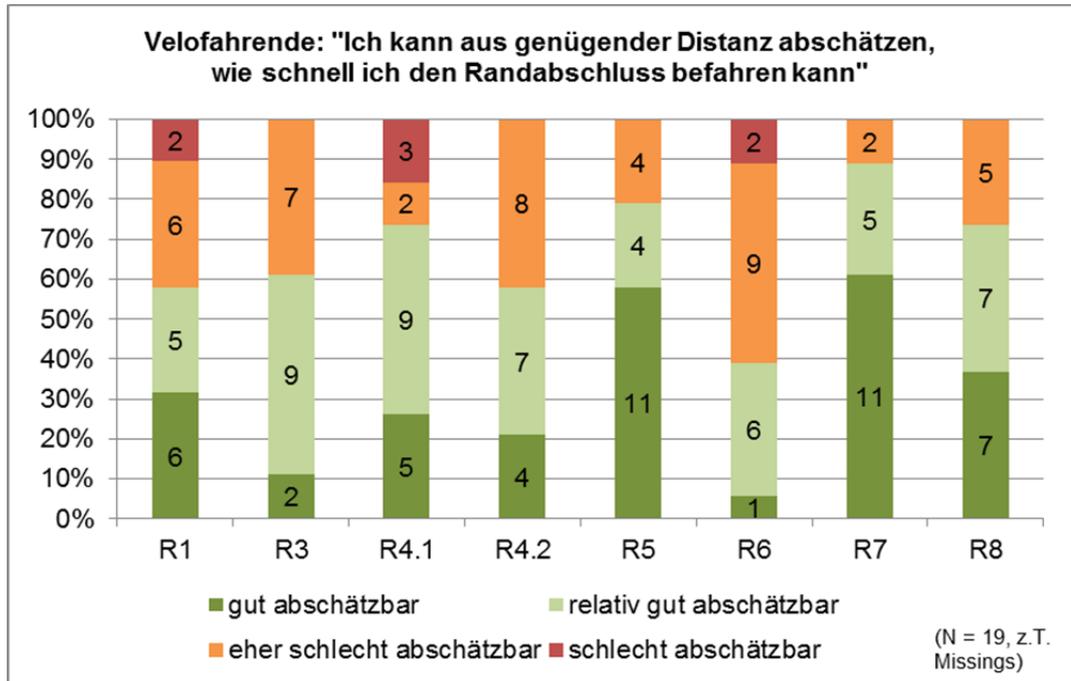
Abbildung 21

Ausser beim Randstein R6, dessen Beschaffenheit offenbar schlecht abschätzbar ist, wird die Erkennbarkeit aller Randsteine mehrheitlich als gut und relativ gut abschätzbar bewertet. Am besten schneidet R7 ab, gefolgt von R5 und R4.1.

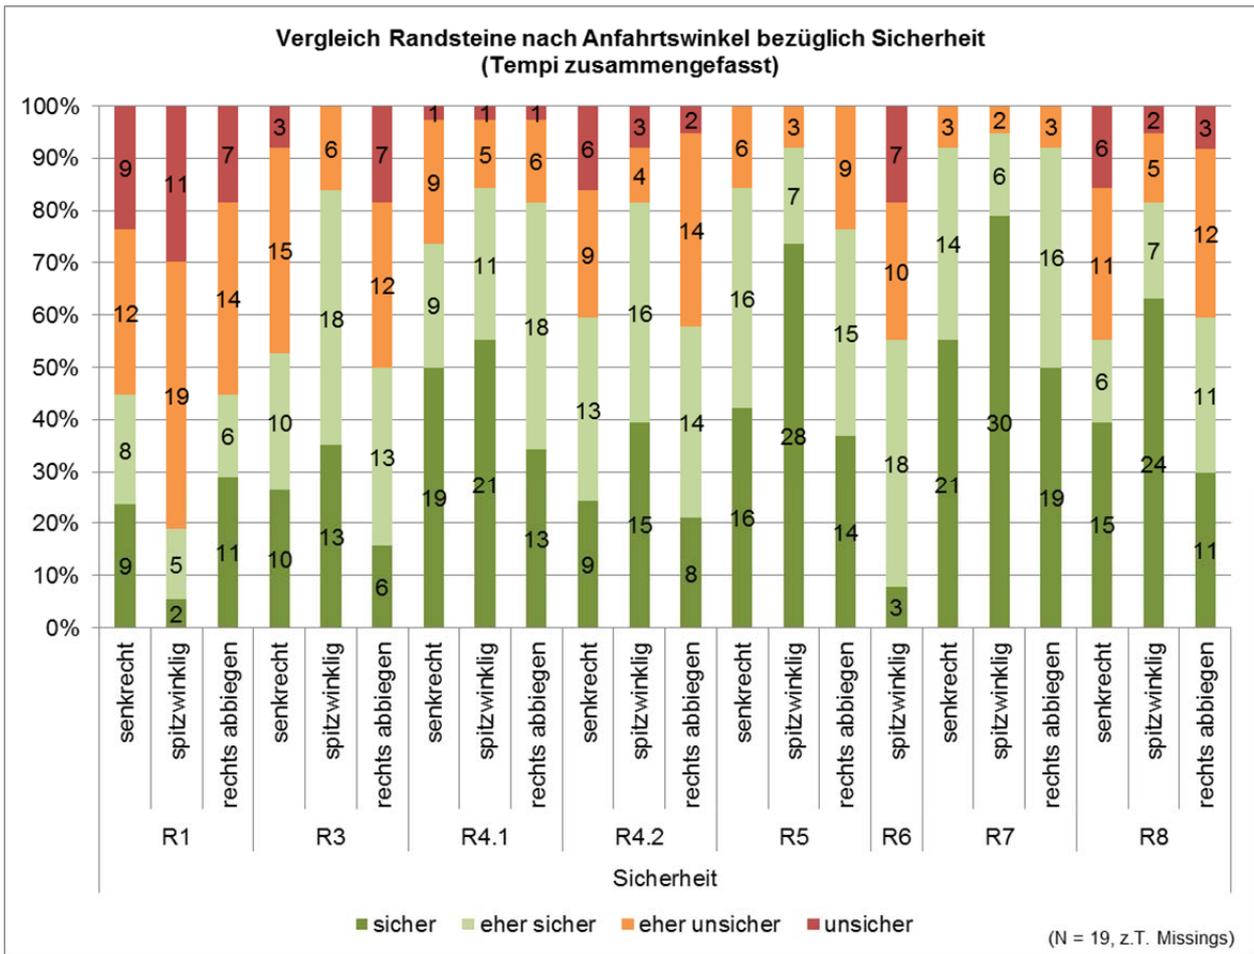
Abbildung 22

Das Sicherheitsempfinden ist bei R7 unabhängig vom Anfahrtswinkel am grössten. Ebenfalls gut schneiden R5, R4.1/R4.2 und R8 ab, teilweise aber mit grösseren Unterschieden je nach Anfahrtswinkel. Am schlechtesten wird R1 bewertet, insbesondere bei der spitzwinkligen Anfahrt.

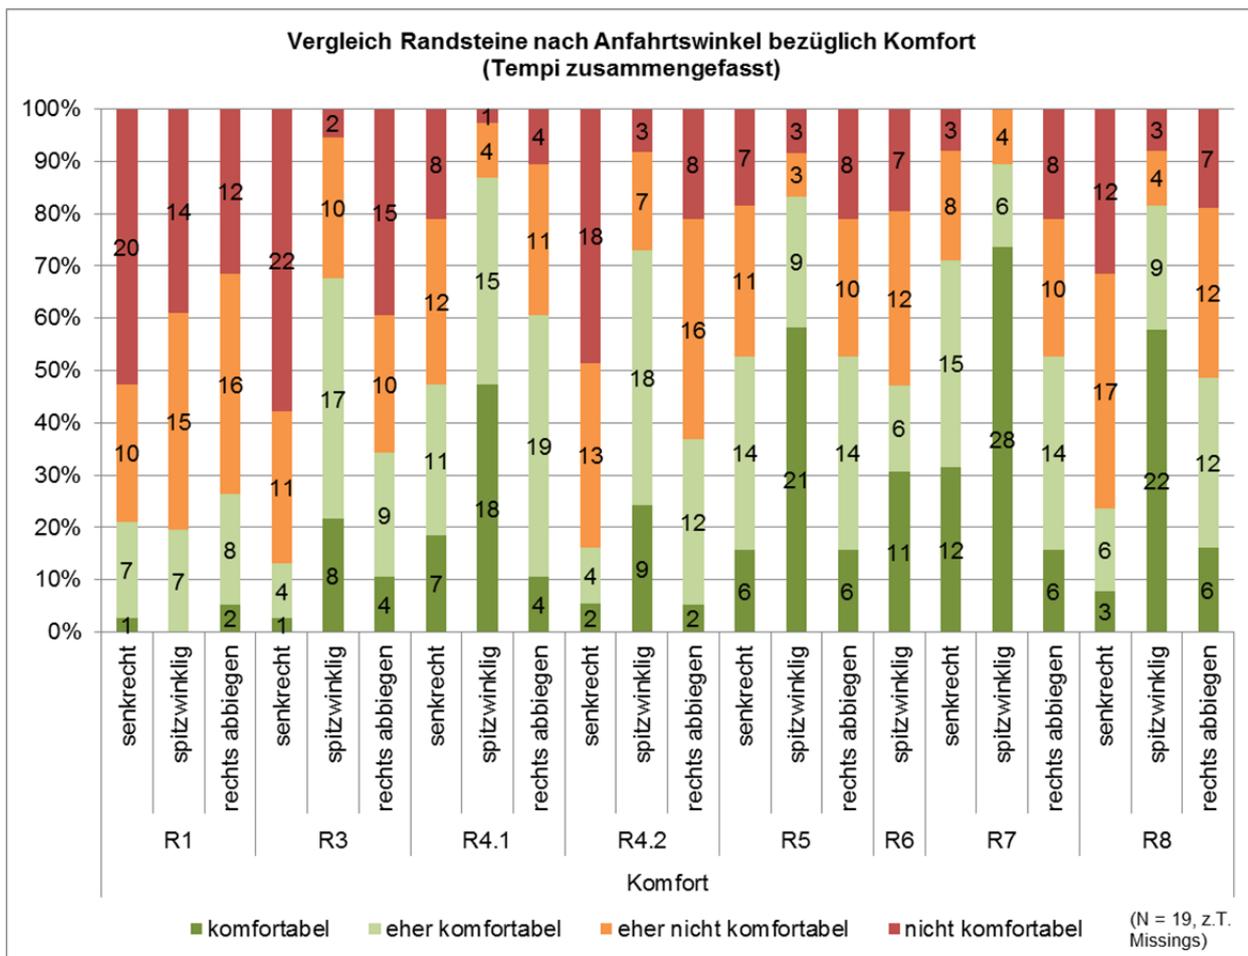
Abbildung 25

Der Komfort beim Befahren der Randsteine unterscheidet sich je nach Anfahrtswinkel enorm. Die spitzwinklige Anfahrt schneidet meist gute 30% besser ab als die anderen Manöver. Nur R7 und R5 erreichen durchwegs positive Bewertungen. Die anderen Randsteine werden je nach Anfahrtswinkel mehrheitlich als unkomfortabel empfunden.

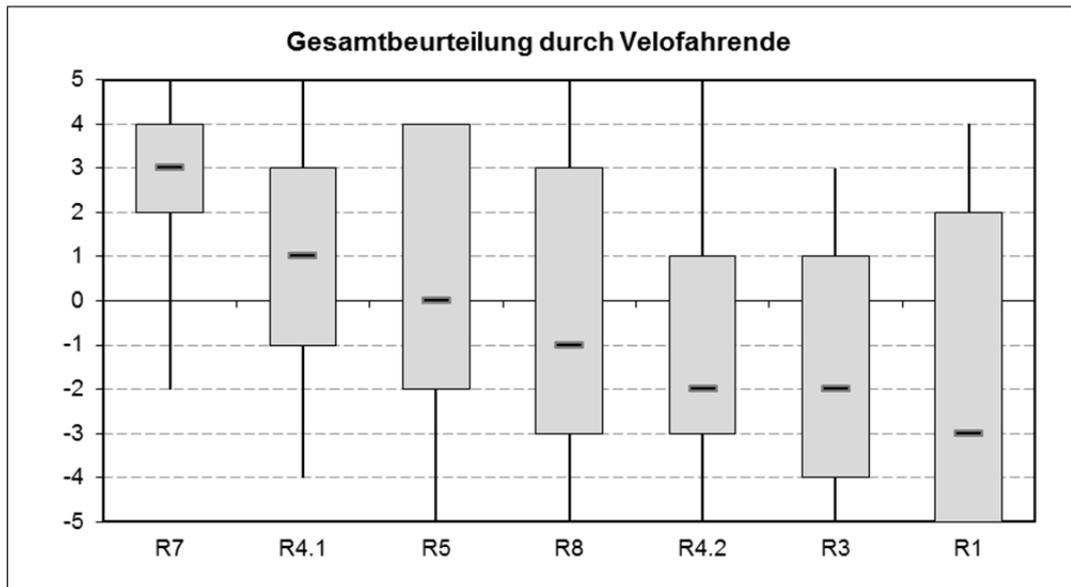
Abbildung 28

Zum Schluss des Tests wurden die Velofahrenden um eine Gesamtbeurteilung aller Randsteine gebeten. Dabei wurde ihnen vorgegeben, den Randstein senkrecht und mit mittlerer Geschwindigkeit zu befahren (R6 fehlt daher in dieser Beurteilung). Es handelt sich beim folgenden Boxplot also nicht um einen Zusammenzug der Detailauswertungen (dieser ist in Kapitel 4.3.4 zu finden).

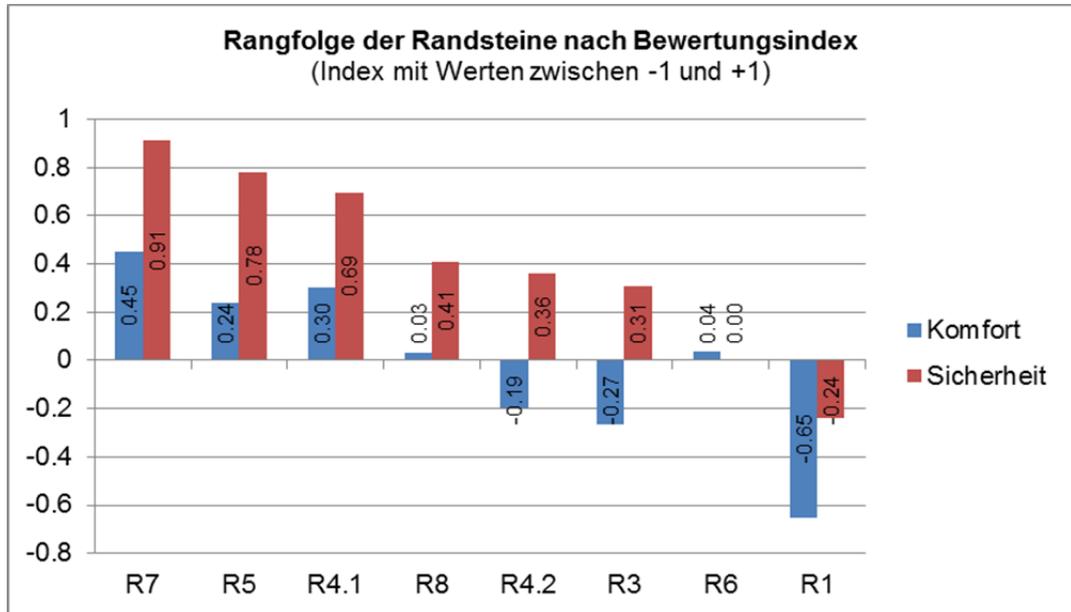
Abbildung 29

Diese Rangfolge der Randsteine aus den Detailfragen stimmt fast exakt mit der Rangfolge der Randsteine nach der Gesamtbeurteilung überein (Kapitel 4.3.3). Allerdings wird bei der Einzelauswertung im Unterschied zur Gesamtbeurteilung R5 besser bewertet als R4.1.

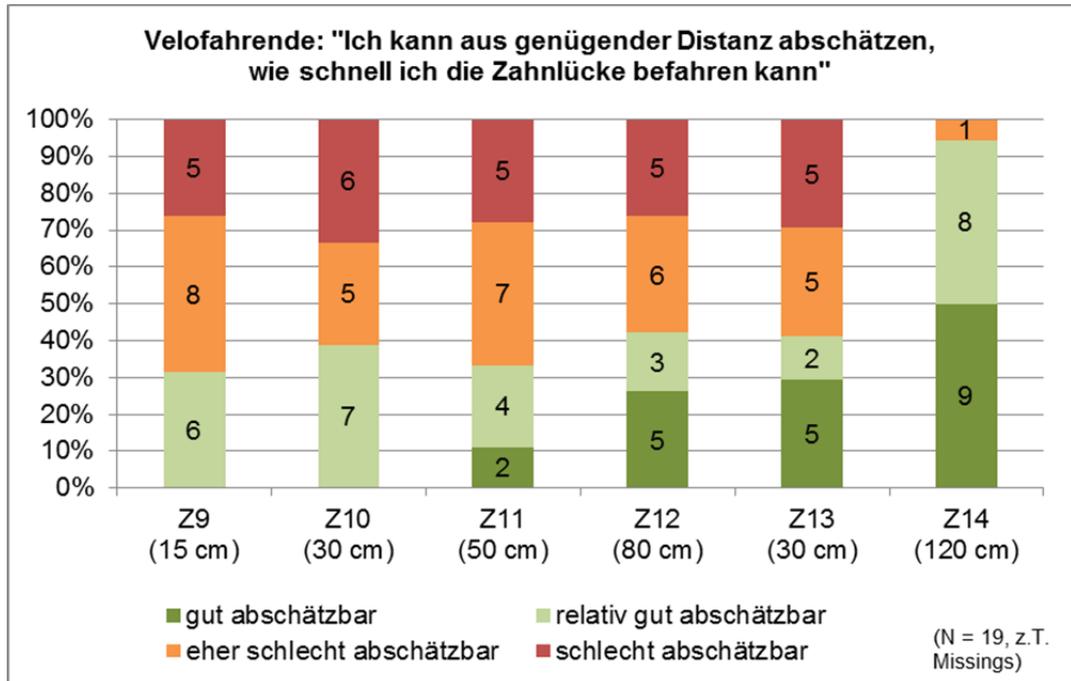
Abbildung 30

Ob eine Zahnlücke aus genügender Distanz abgeschätzt werden kann, hängt von der Breite der Zahnlücke ab.

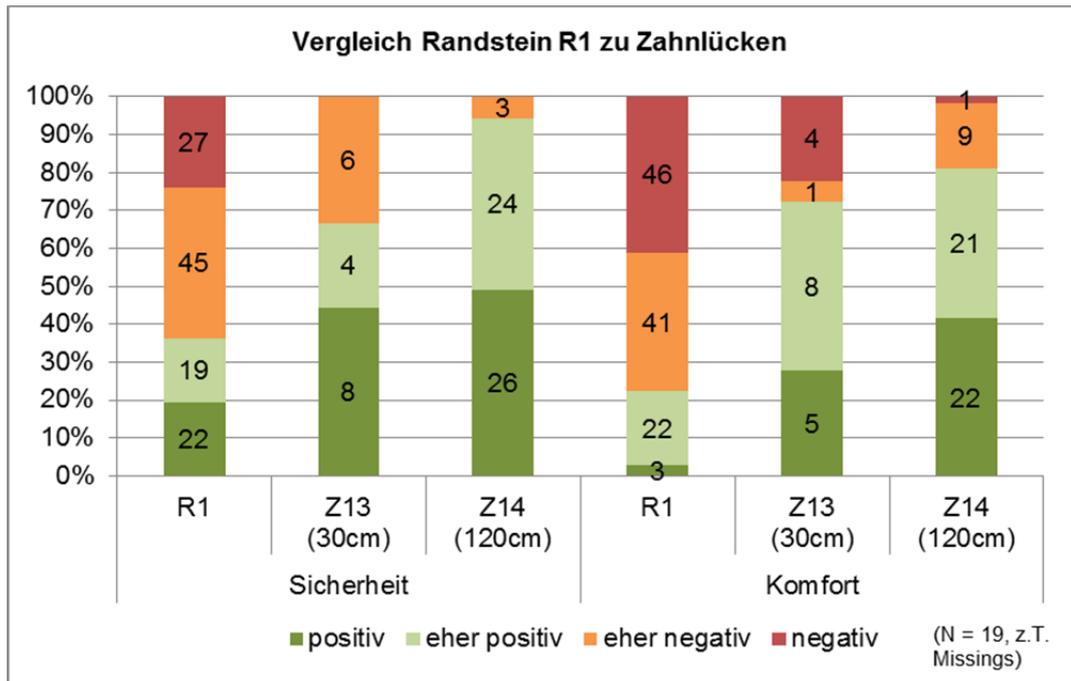
Abbildung 31

Der Einsatz einer Zahnlücke beim ansonsten schlecht bewerteten Randstein R1 vermag den Anteil positiver und negativer Bewertungen umkehren. Bei der Zahnlücke Z13 fällt die Bewertung der Sicherheit mehrheitlich positiv, bei der breiten Zahnlücke Z14 sogar fast durchwegs positiv aus.

Bezüglich des Komforts verhält es sich ähnlich, wobei der Gewinn durch den Einsatz einer breiteren Zahnlücke nicht mehr gross ist.

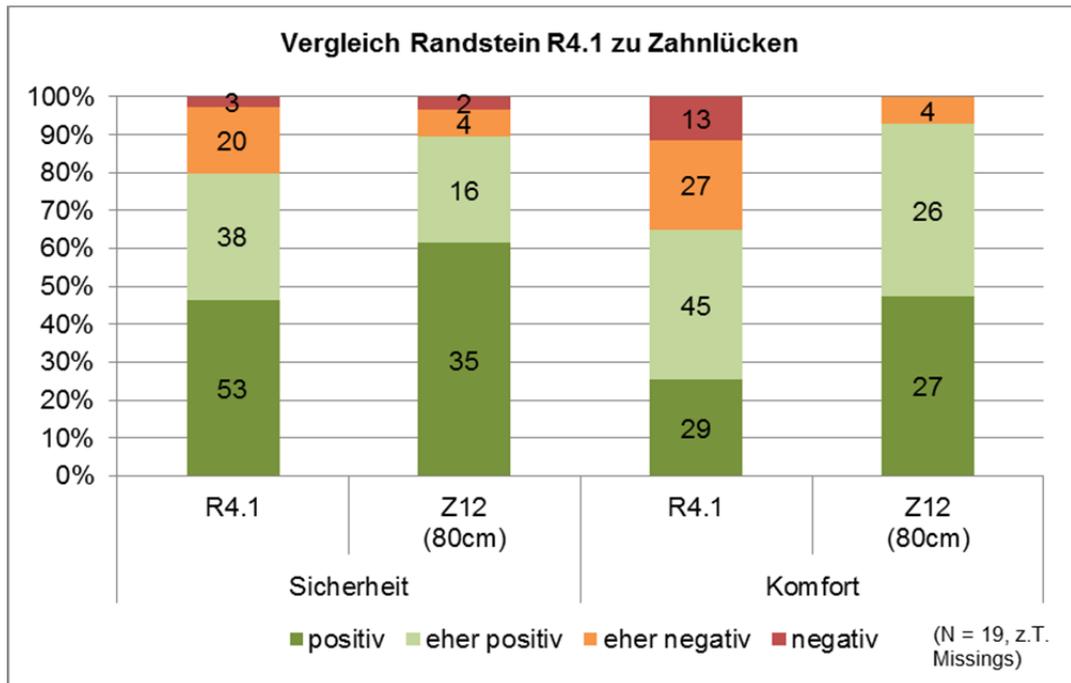
Abbildung 32

Im Gegensatz zum Randstein R1 fallen beim bereits gut bewerteten Randstein R4.1 die Bewertungen mit einer Zahnlücke nicht mehr viel höher aus.

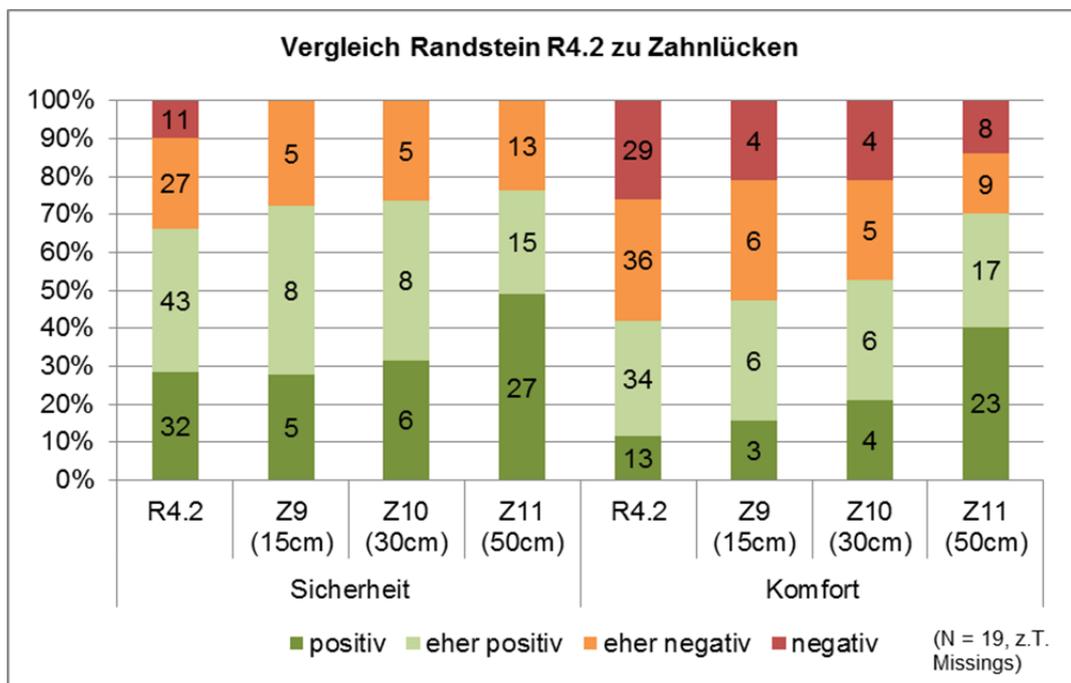
Abbildung 33

Die Breite der Zahnlücke hat bezüglich der Sicherheit nur einen geringen Einfluss. Die Bewertung der Sicherheit verbessert sich zwar, je breiter die Zahnlücke ausgeführt ist, aber nur in einem kleinen Ausmass. Für den Komfort hat die Breite aber einen relevanten Einfluss: bei 50 cm liegen die Bewertungen um rund 30% höher als bei 15 cm.

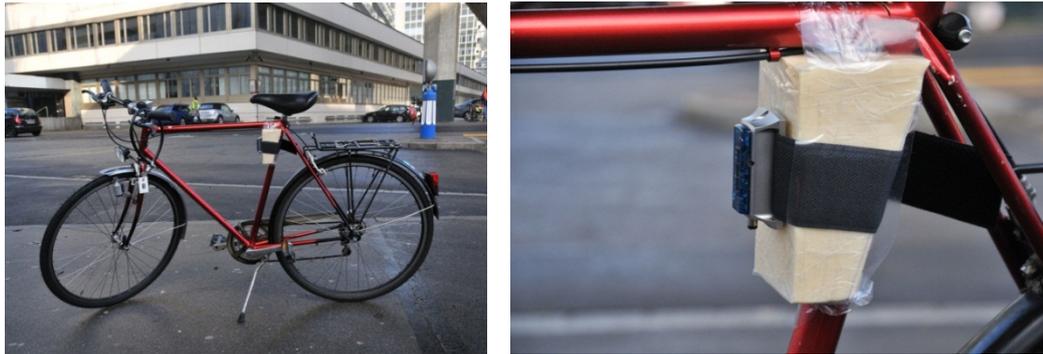
Abbildung 34  
Testvelo und Messgerät

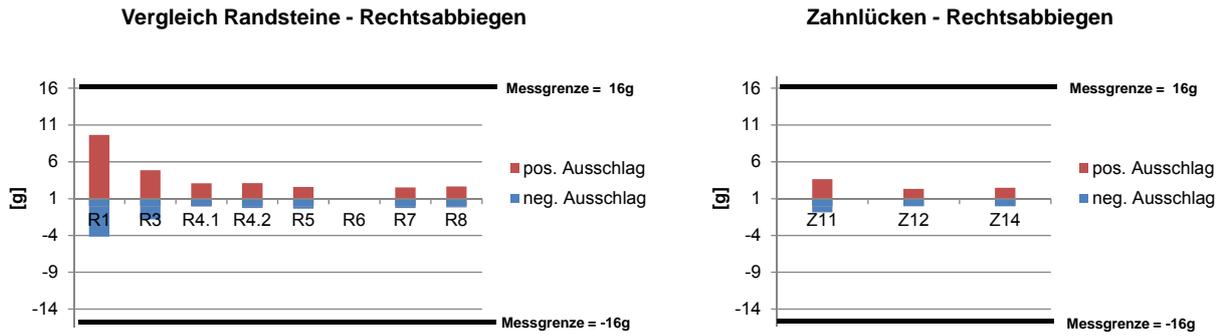
Abbildung 38

Der Vergleich zwischen den Randsteinen bestätigt die Bewertungen der Testpersonen: R1 und R3 führen bei senkrechter Anfahrt zu grossen Beschleunigungen, die Messgrenze wurde dabei überschritten. R4, R5, R7 und R8 führen zu kleineren, untereinander ähnlichen Beschleunigungen. Die Unterschiede zwischen R4.1 und R4.2 verdeutlichen, dass die Neigungswinkel der angrenzenden Fahrbahn respektive des Trottoirs Einfluss haben.

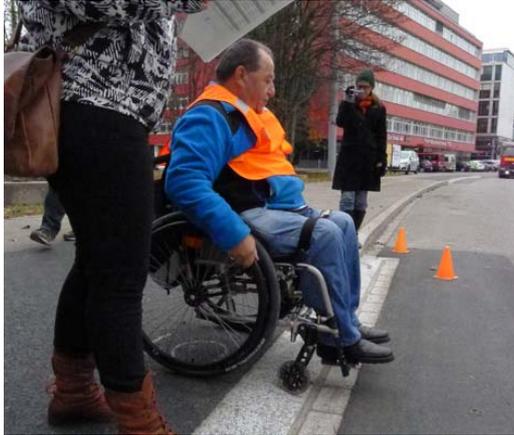
Abbildung 42: Befahrbarkeit abwärts

Mit dem Elektrorollstuhl beeinflusst die Geschwindigkeit sowohl aufwärts wie abwärts den Schlag und damit die Erschütterungen, die auf die Person übertragen werden. Diese können dazu führen, dass die Hand vom Steuerknüppel rutscht bzw. dass die Person im Stuhl verrutscht. Eine höhere Geschwindigkeit erhöht zudem die Kippgefahr.

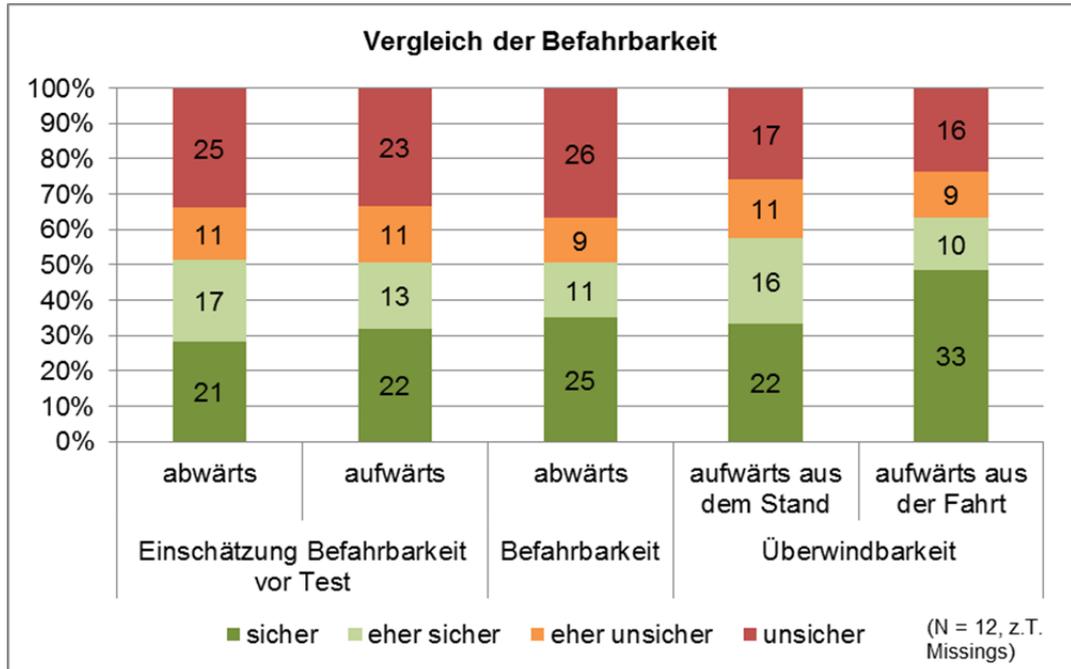
Abbildung 45

Unabhängig vom Randstein deckte sich die Einschätzung der Befahrbarkeit vor dem Test in der Regel mit der Bewertung des tatsächlich gefahrenen Manövers. Allerdings fiel die Bewertung der Randsteine vor dem Test tendenziell negativer aus als nach dem Test.

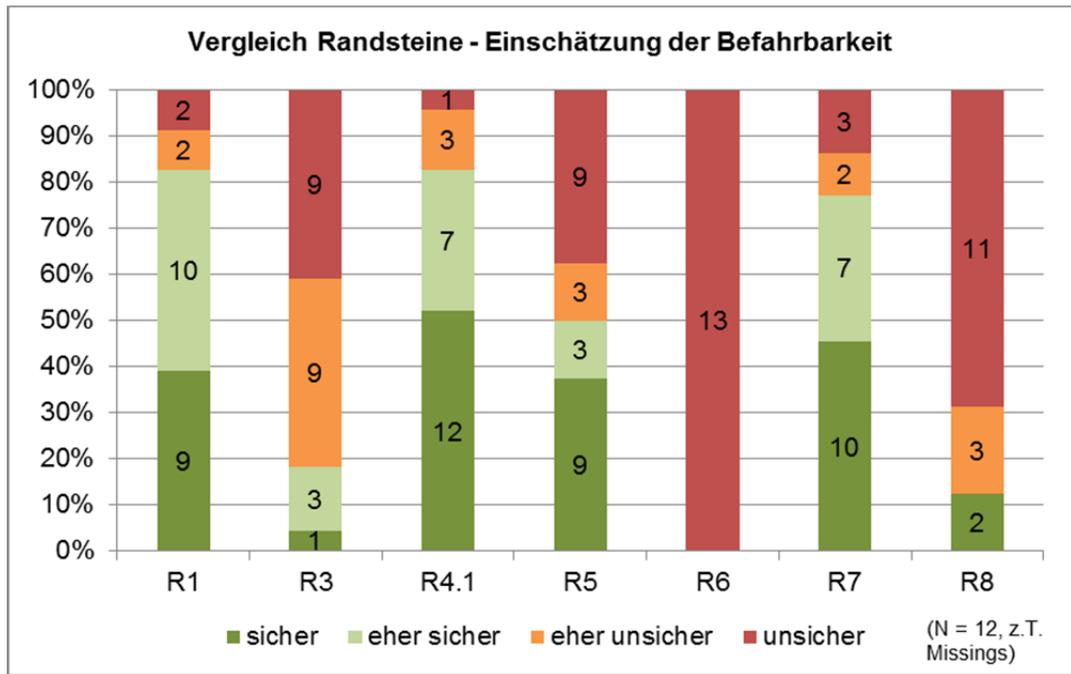
Abbildung 46

R4.1, R1 und R7 wurden vor dem Test als am sichersten eingeschätzt. R6 wurde durchwegs als unsicher eingestuft – was sich beim späteren Befahren bestätigt hat. Dies trifft in ähnlichem Ausmass für R8 zu.
