## *Behinderten- und velogerechte Randabschlüsse*

*Bericht zu den Testergebnissen*

*Bundesamt für Strassen ASTRA /  
Eidgenössisches Büro für Gleichstellung von  
Menschen mit Behinderung EBGB*

*03.04.2013*

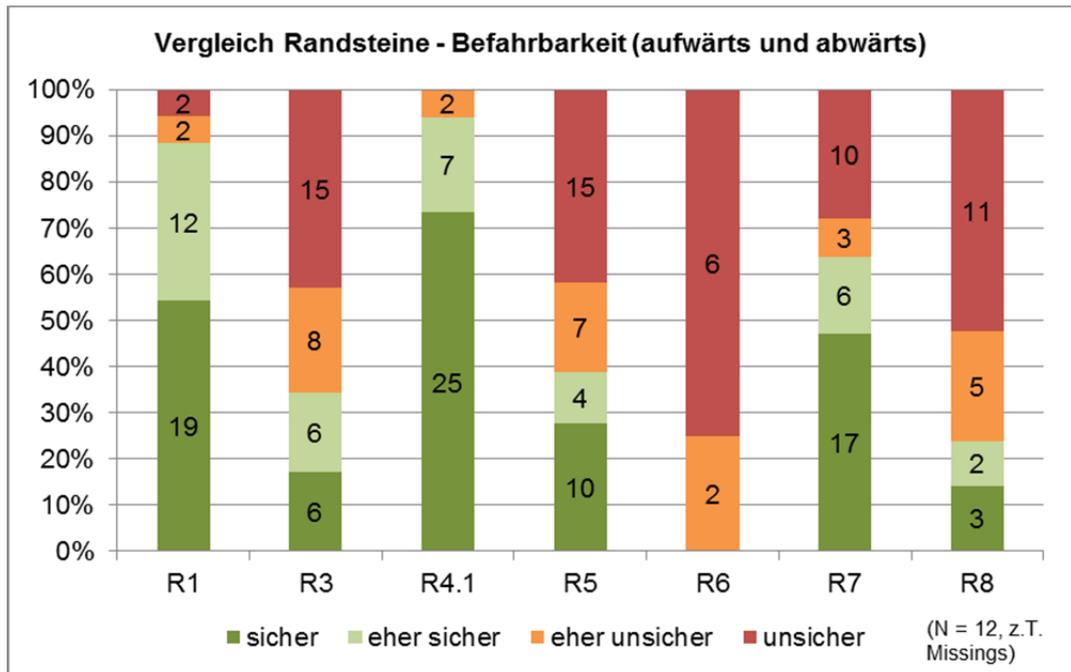
Abbildung 50

Zusammengefasst erweisen sich somit hinsichtlich der Befahrbarkeit auf- und abwärts R4.1 und R1 als die sichersten Randsteine. R7 wird mehrheitlich positiv bewertet. R5 und R3 schneiden von den befahrbaren Randsteinen am schlechtesten ab, wobei R3 aufgrund des hohen Belagsüberbaus nicht abschliessend beurteilt werden kann. Nicht befahrbar sind R6 und R8.

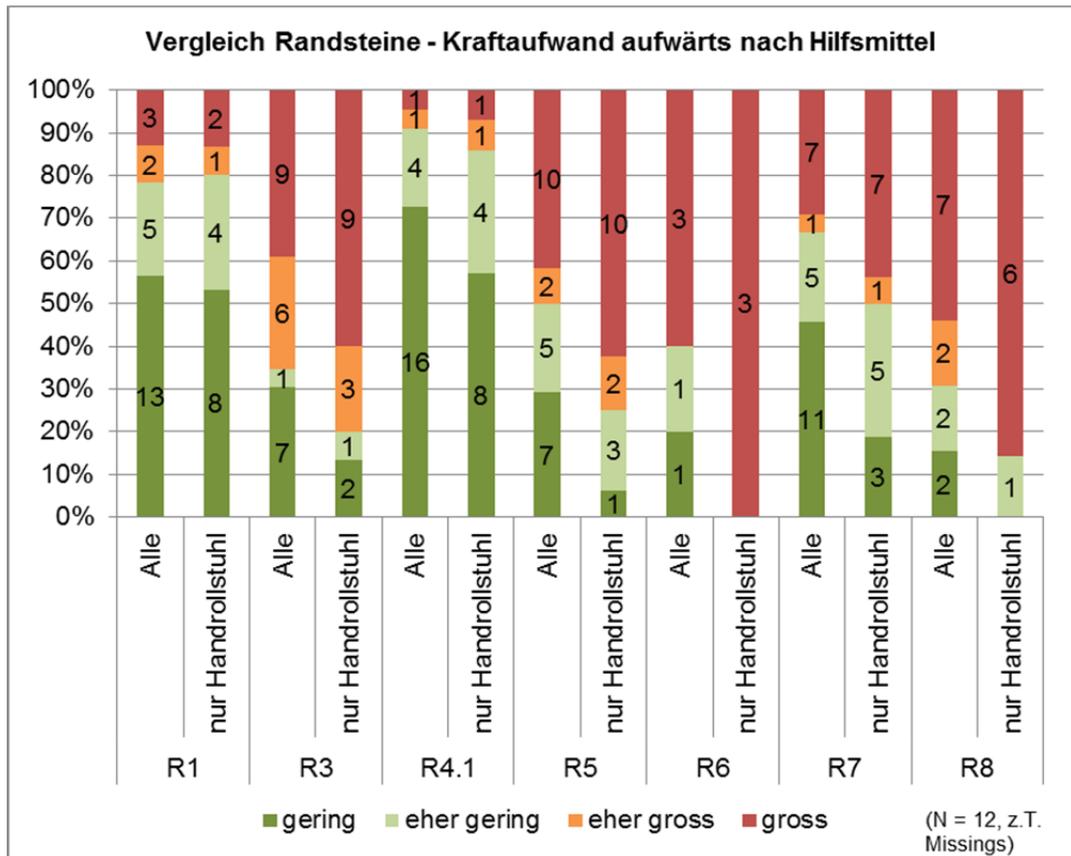
Abbildung 51 verdeutlicht, dass für die Überwindung der Randsteine R4.1 und R1 der geringste Kraftaufwand benötigt wird. Bei Randstein R7 geben 50% der Probanden im Handrollstuhl einen grossen oder eher grossen Kraftaufwand an. Bei R5 und R3 sind es ca. 75% der Probanden, wobei R3 aufgrund des hohen Belagsüberbaus nicht abschliessend beurteilt werden kann. R6 und R8 sind nicht befahrbar.

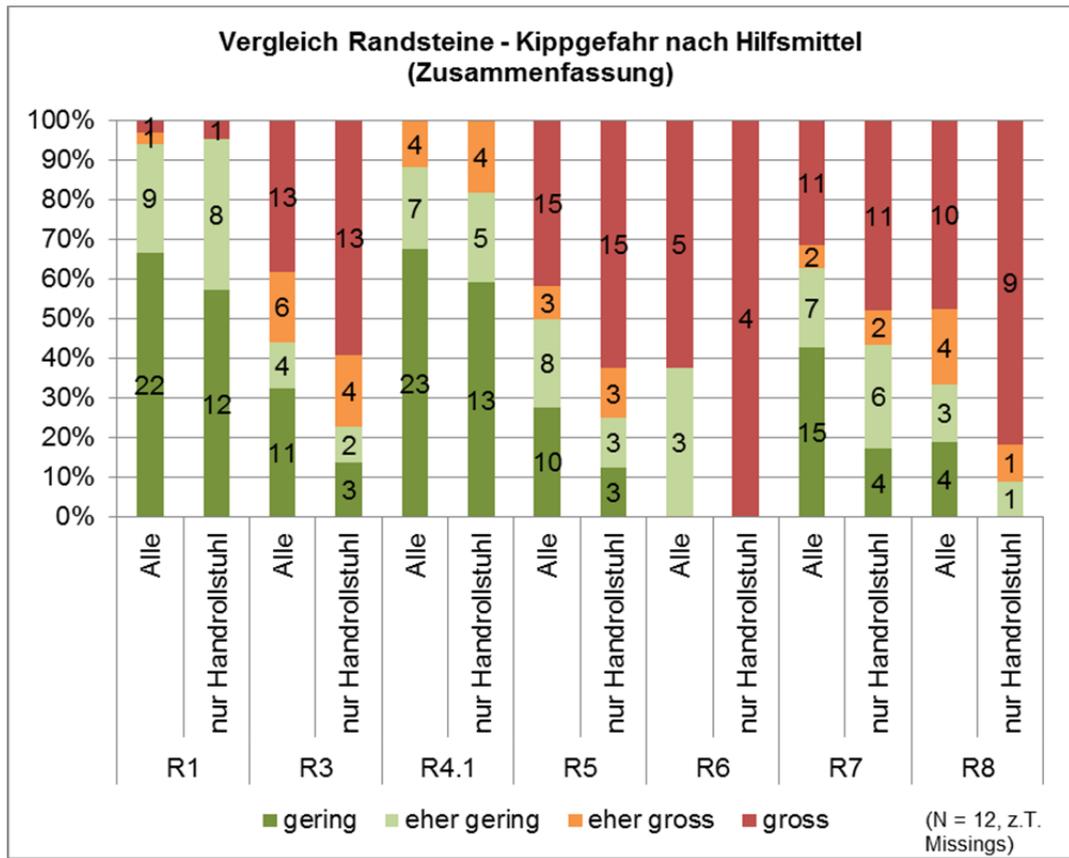
Abbildung 52

Bezüglich der Kippgefahr beim Befahren (aufwärts und abwärts zusammengefasst) werden R1 und R4.1 als sicher bewertet. R7 wird bei den Probanden im Handrollstuhl mehrheitlich als unsicher bewertet. R5 und R3 wurden von den befahrbaren Randsteinen am unsichersten beurteilt, wobei R3 aufgrund des hohen Belagsüberbaus nicht abschliessend beurteilt werden kann.

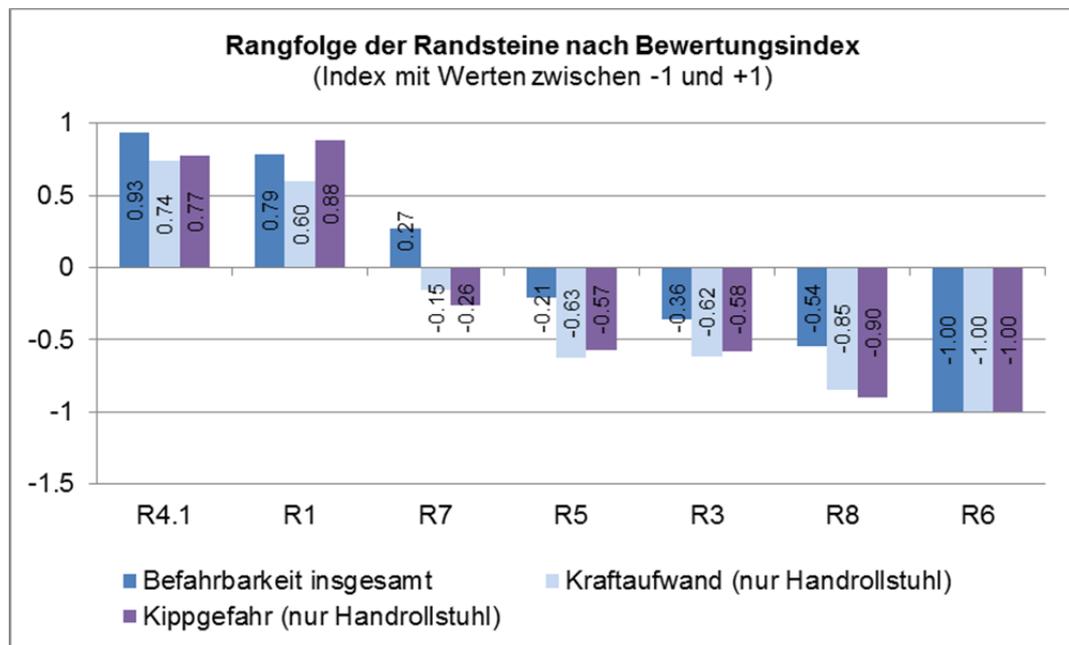
Abbildung 53

Der Randstein R4.1 ist der Favorit im Urteil der Probanden im Rollstuhl, dicht gefolgt von R1. R7 wird von den Probanden im Elektrorollstuhl positiv, von den Probanden im Handrollstuhl eher negativ beurteilt. R5 und R3 werden von den befahrbaren Randsteinen am schlechtesten beurteilt, wobei R3 aufgrund des hohen Belagsüberbaus nicht abschliessend beurteilt werden kann.

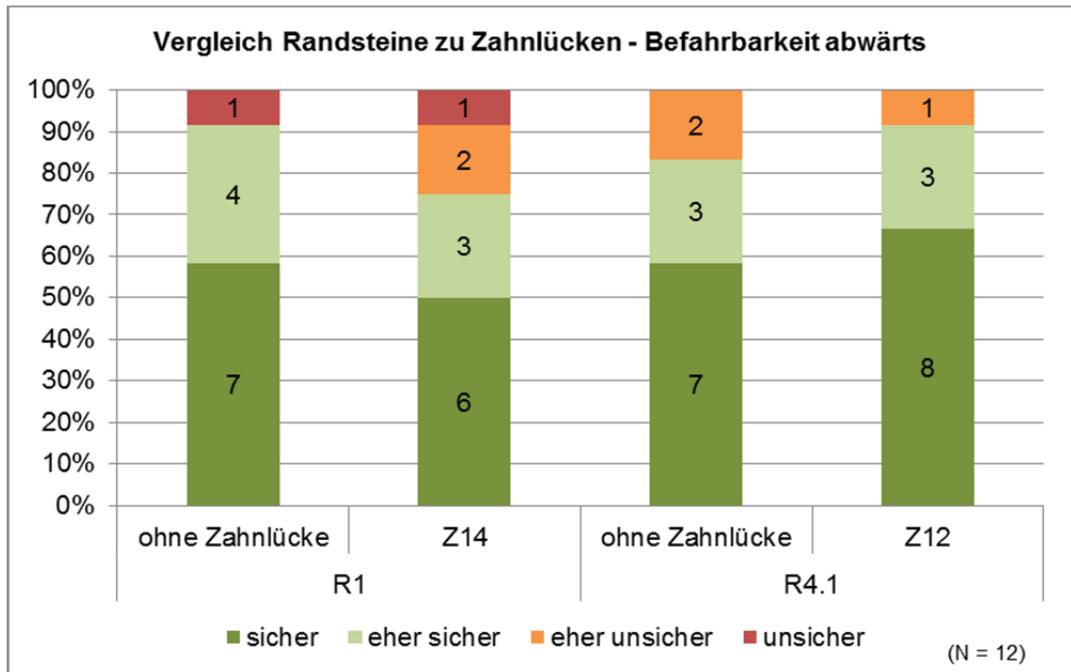
Abbildung 54

Hinsichtlich des Sicherheitsgefühls ergeben sich durch das Benützen der Zahnlücken beim Befahren abwärts keine grossen Veränderungen (Abbildung 54). Mit Zahnlücke Z12 schneidet R4.1 noch etwas besser ab. Allerdings wird R1 mit der Zahnlücke Z14 schlechter bewertet als ohne. Die Detailauswertung zeigt, dass Personen im Handrollstuhl diese schlechter beurteilten. Aufgrund der geringen Anzahl der Probanden sind dazu keine abschliessenden Schlussfolgerungen möglich.

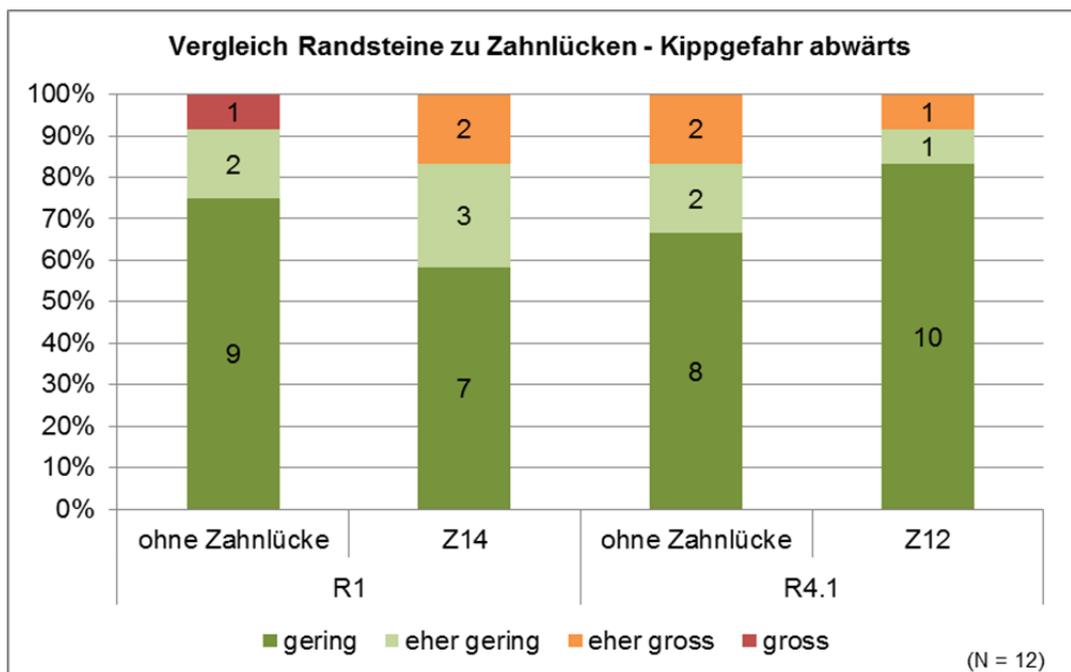
Abbildung 55

Auch bezüglich Kippgefahr abwärts (Abbildung 55) wird R4.1 mit Z12 etwas besser bewertet als ohne. R1 schneidet mit Z14 schneidet etwas schlechter ab – allerdings wird von niemandem mehr die Kippgefahr als gross bezeichnet.

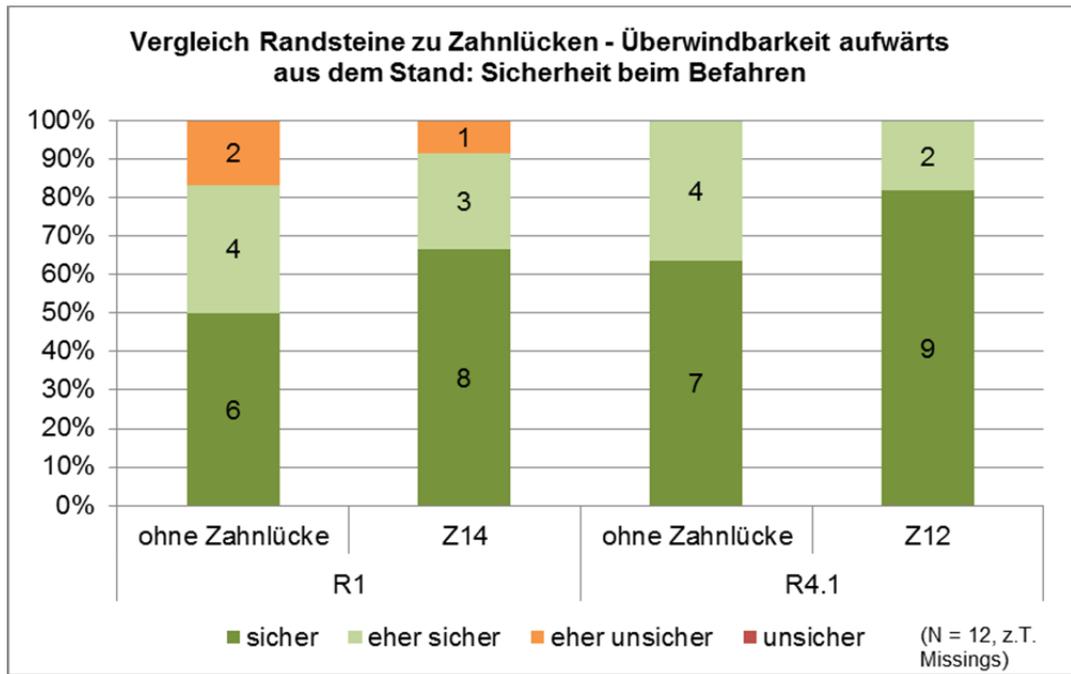
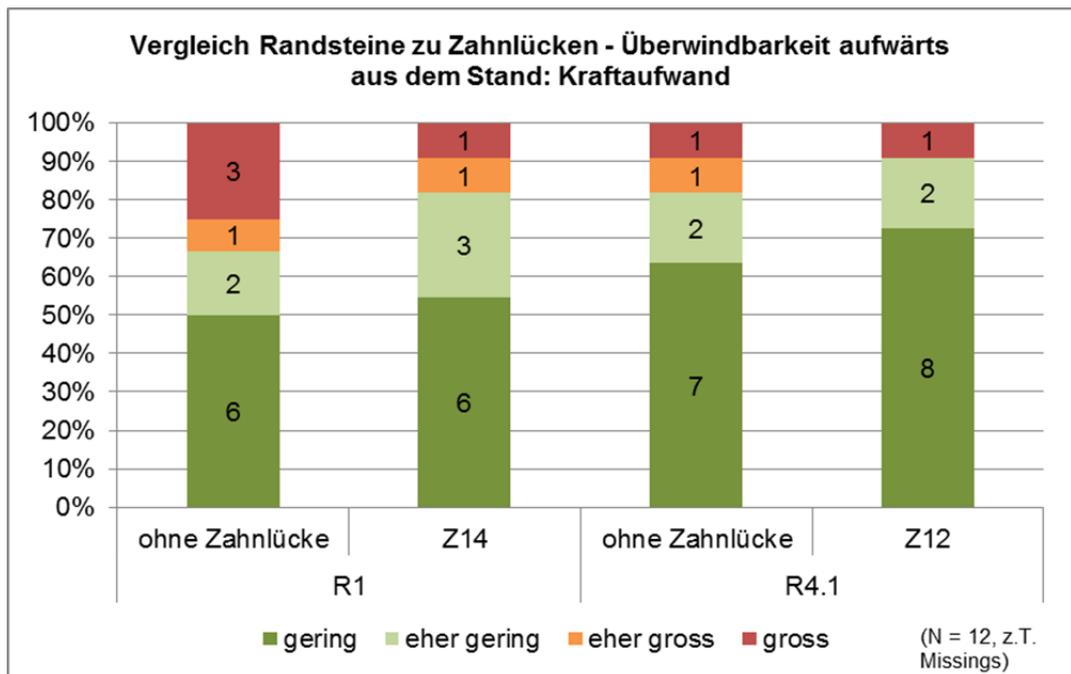
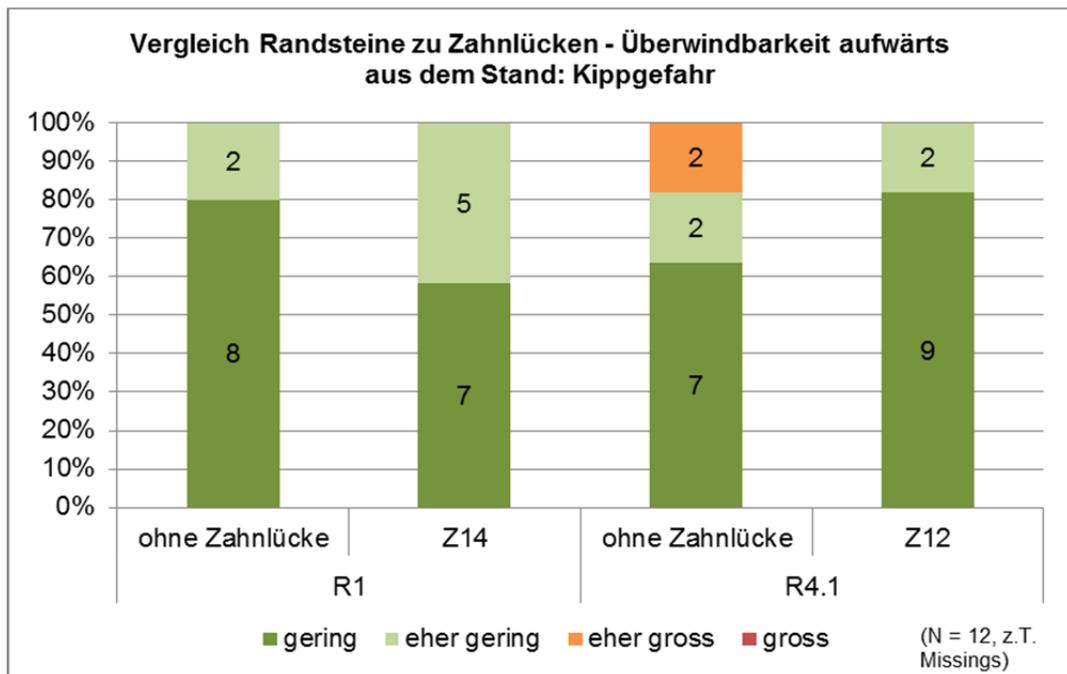
Bei der Überwindbarkeit aufwärts aus dem Stand verbessert sich mit Zahnlücke die Bewertung der Sicherheit und des Kraftaufwands bei beiden Randsteinen leicht. Einzig die Kippgefahr wird bei R1 mit Z14 schlechter bewertet (Abbildung 56 bis Abbildung 58).

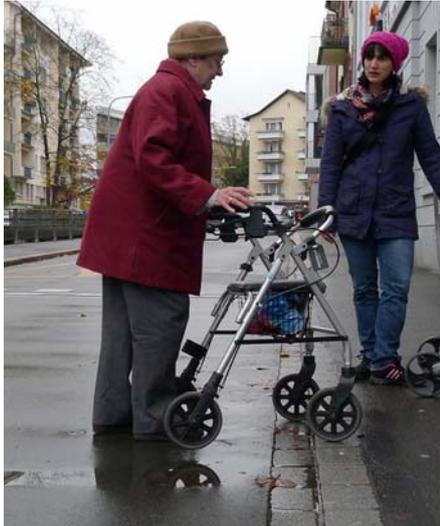
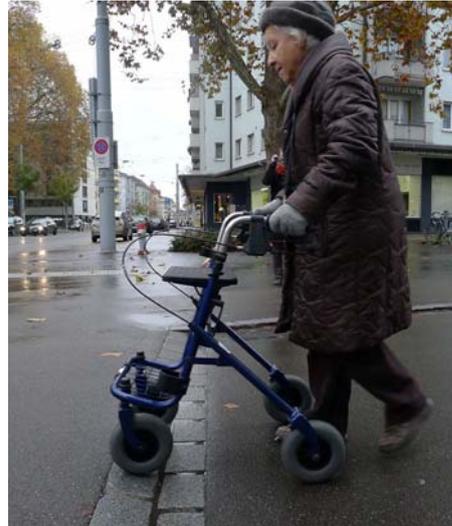
Die Durchführung von Tests mit Rollatoren an der Förrlibuckstrasse war aufgrund zeitlicher Ressourcen und des fortgeschrittenen Wintereinbruchs nicht möglich. Die Schweizerische Fachstelle für behindertengerechtes Bauen hat jedoch im Oktober 2012 in Zürich an der Seefeldstrasse, Einmündung Hornbachstrasse, mit 5 Bewohnerinnen des Altersheims Wildbach die niedrigen Randabschlüsse R1 und R4 auf die Befahrbarkeit mit Rollatoren evaluiert.

Alle Testpersonen konnten die beiden Randabschlüsse R1 und R4 sicher sowohl aufwärts wie abwärts befahren.

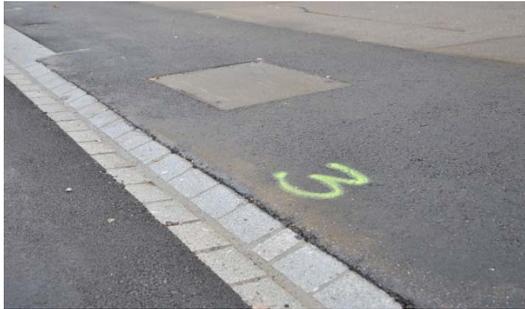
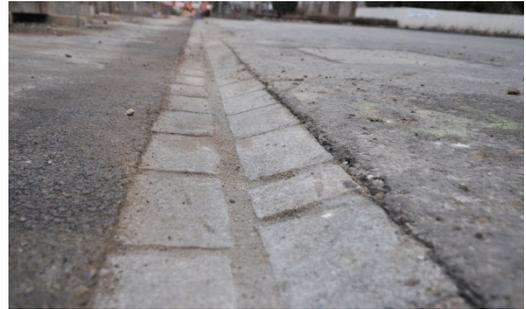
Randstein R3 (Belagsüberbau höher als vorgesehen)

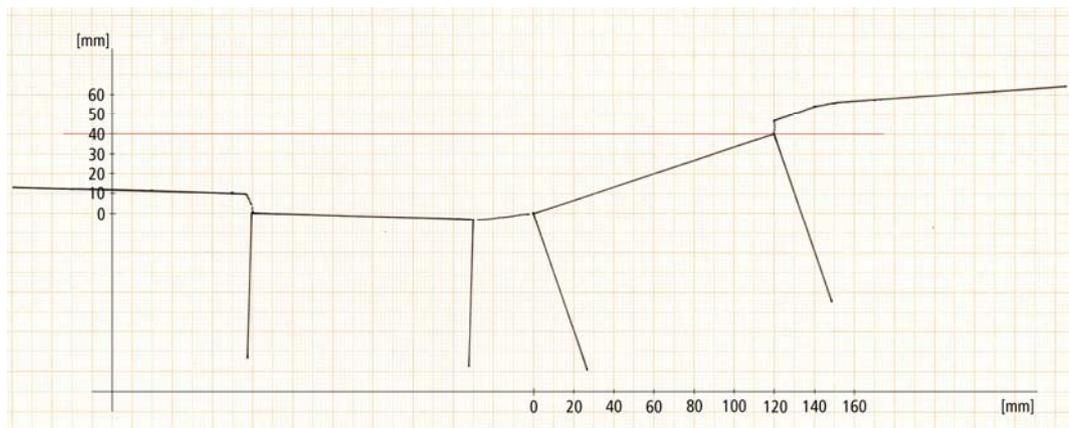
Abbildung 59: Längsschnitt Randstein R3

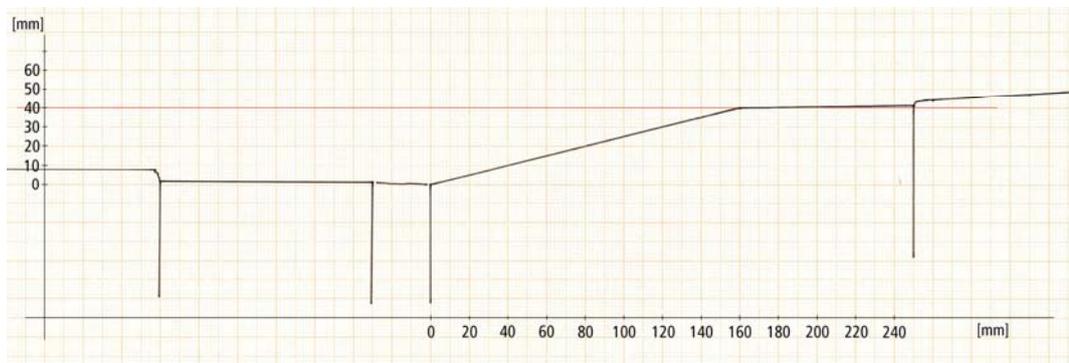
Abbildung 60: Längsschnitt Randstein R4.1
