Drahteselinitiative Wiener Neustadt - abgas- und motorfrei
2700 Wiener Neustadt, Bahngasse 46

Radfahranlagen- Mängelrecherche 2000 Wiener Neustadt

Autor: DI Helmuth Nussbaumer

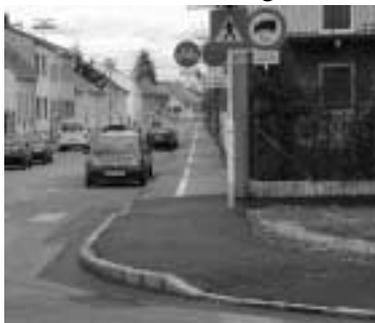
Diese ist oft (aus Kostengründen, so die Vermutung) dort angebracht, wo schon eine Säule zum Befestigen vorhanden ist. So wurde des öfteren registriert, daß das Schild "Radweg Beginn" erst einige Meter nach Beginn des Weges befestigt wurde. Streng genommen müßte wohl das Fahrrad bis zu diesem Schild geschoben werden.

Als Radweg statt als Radweg/Gehweg beschildert: Dachensteingasse

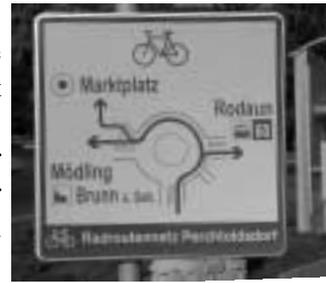
Oft auch ist nach einer Kreuzung nicht ersichtlich, ob danach ein Radweg weiterführt. Hier wäre ein Radwegeleitsystem hilfreich, ein Beschilderungssystem, das (ähnlich wie die Wegweiser für den motorisierten Verkehr) dem Radfahrer die günstigste Route weist (siehe Foto rechts).

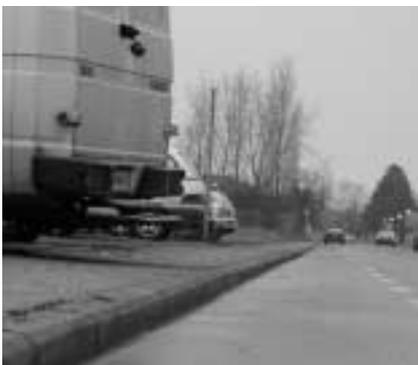
Gehsteigkante ohne Rampe ist für Autos kein Problem

Wie das Foto eindrucksvoll zeigt, können Autofahrer durchaus eine Stufe in Form einer Gehsteigkante überwinden, wenn sie dadurch schnell zu ihrem Ziel (in diesem Fall Parkplatz bei Dreipappelstraße, gegenüber EKZ Fischapark) gelangen können. Eine im Vergleich dazu bequeme Schwelle stellt also für Autofahrer kein Problem dar.

DINAMo tritt dafür ein, daß für Zufahrten zu Firmenparkplätzen und zu Parkplatzanlagen bei Wohnhäusern und Einfamilienhäusern keine Absenkung des Radwegs zugunsten der Autofahrer durchgeführt wird. Ferner wird ein Durchziehen von Radwegniveaus bei wenig befahrenen Quergassen (oftmals auch Tempo-30 Zonen, die in Tempo-50 Straßen einmünden) empfohlen.

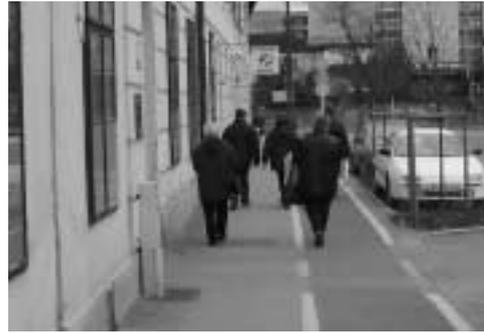
Des öfteren trifft man im Stadtgebiet von Wiener Neustadt auf kombinierte Rad- und Gehwege, entweder mit Trennmarkierung oder ohne. Bei Gesamtbreiten so um die 2 m und einer Trennlinie kommt es des öfteren zu "Revierverletzungen" seitens der Fußgänger (wenn sich zwei Personen begegnen oder nebeneinander gehen) oder der Radfahrer (wenn ein Radfahrer einen anderen überholt). Die Probleme treten vor allem durch die Benützungspflicht für Fußgänger und Radfahrer auf!

Zu wenig Platz für Fußgänger und Radler

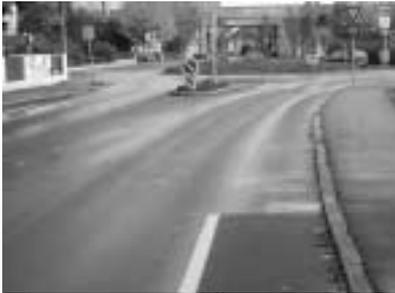
Gut ausgeführter Übergang vom Radstreifen in den Kreisverkehr

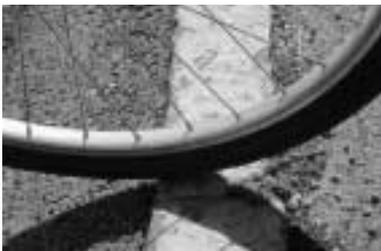
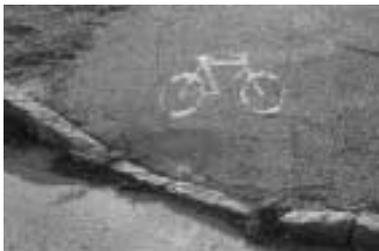
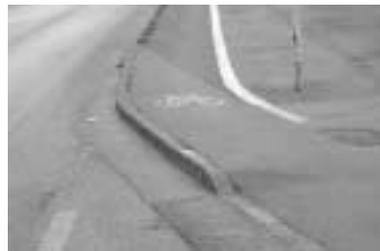
Rampe zu niedrig (hört unterhalb der Gehsteigkante auf, somit Stoßbelastung der Wirbelsäule sowie Beschädigung der Radfelge)

Rampe schräg zur Fahrtrichtung angelegt (Gefahr des Wegrutschens oder des Umkippens).

Drei Hauptfehler bei Rampen: zu steil (links), zu niedrig (Stufe, mitte), schräg zur Fahrtrichtung

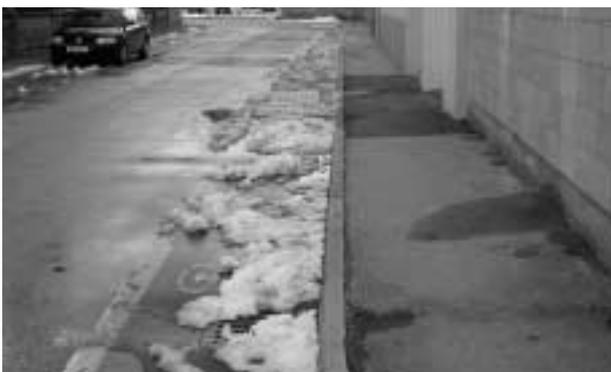
Das Vorurteil, daß Radler im Winter nicht mehr unterwegs sind, hält sich leider hartnäckig. Anscheinend ist dies der Grund, warum es aufgrund der unbedachten Schneeräumung zu Problemen für Radler kommt. Entweder es wird der Schnee vom Gehsteig auf den Radweg geschoben (siehe Bild links, das Radlogo schaut ein bißchen unter dem Schnee hervor).

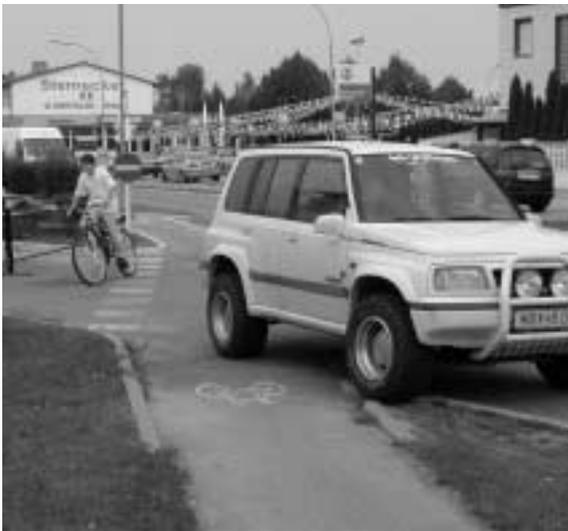
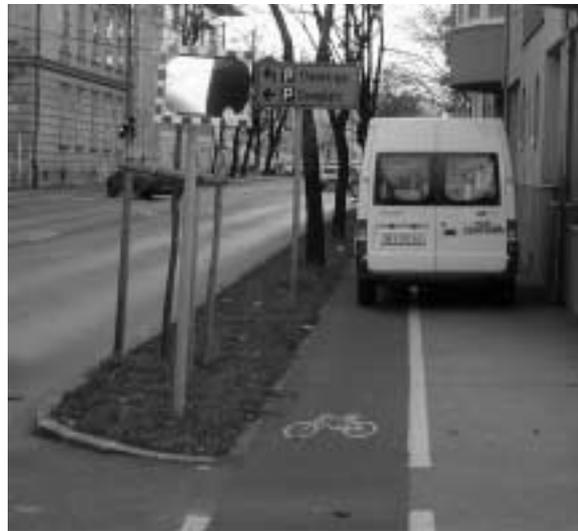
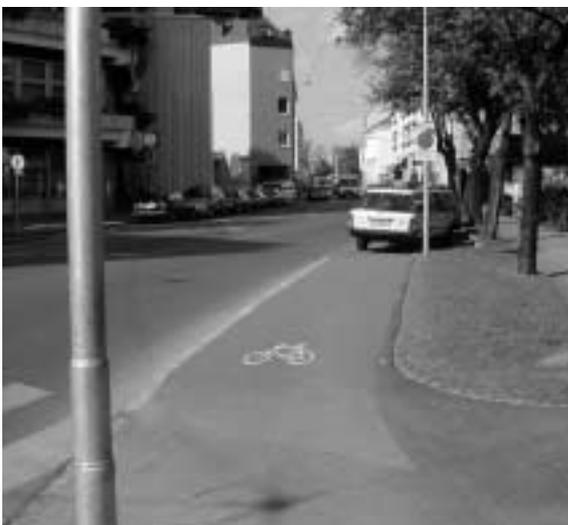
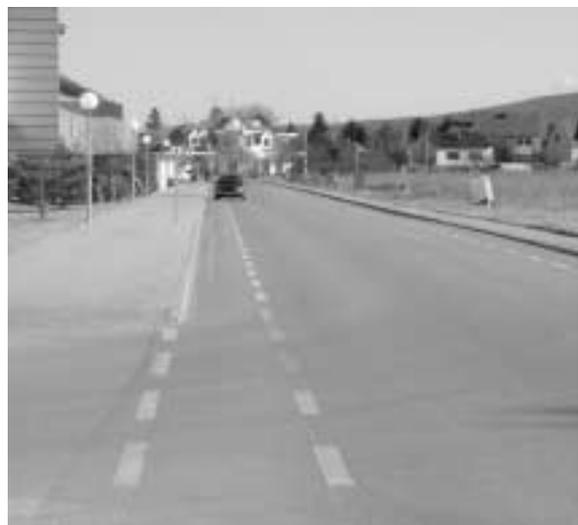
Trotz klarer Markierung als Radweg oder Radstreifen wird rechtswidrig darauf geparkt: Zehnergürtel (links oben), Babenbergerring (rechts oben), Kollonitschgasse (links unten), Dreipappelstraße (rechts unten).

Abhilfe ist durch bauliche Maßnahmen (Geländer, Betonbalken am Boden) sowie durch gezielte Kontrolle durch die Exekutive möglich.

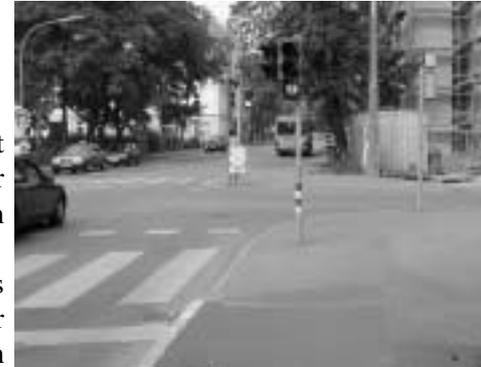
Nach der Kreuzung gibt es baustellenbedingt derzeit keinen Radweg.

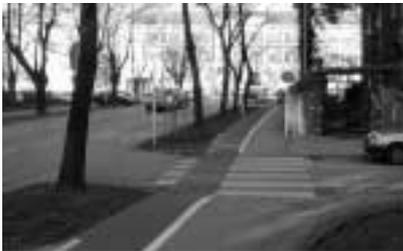
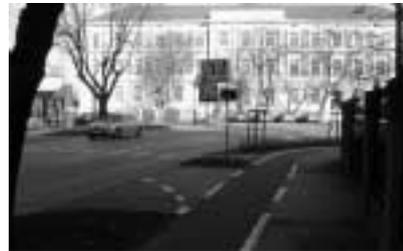
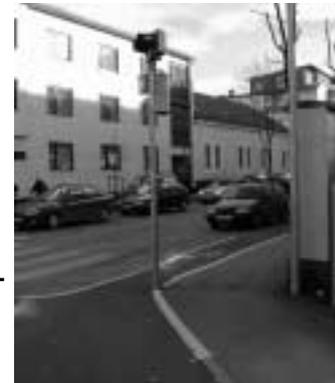
Bei der Petersgasse (li.) sollten Gehweg und Radweg durchgezogen werden. Bei der Abzweigung Martinsgasse wäre Beschilderung für Radfahrer hilfreich (mi.). Die Säule der Fußgängerampel in der Kurve sollte versetzt werden (re.)

Beim Übergang vom Babenbergerring in den Baumkirchnerring ist der Radweg sehr schmal am Gehsteig markiert. Noch dazu behindert die Säule der Fußgängerampel jene Radler, die am Ring-Radweg verbleiben. Durch ein Versetzen der Ampel würde jener Platzbedarf zur Verfügung stehen, den Radfahrer beim Durchfahren einer Kurve benötigen.

Bei der Einmündung der Petersgasse ist zu überlegen, ob der Radweg nicht auf Gehsteigniveau durchgehen sollte. Fahrzeuge, die aus der Petersgasse kommen, haben dann eine Schwelle.

Bei der Abzweigung Martinsgasse ist direktes Linksabbiegen schwer möglich. Hier wäre eine bauliche Maßnahme (Rampe) sinnvoll, damit die abbiegewilligen Radfahrer noch vor der langen Rechtskurve auf die Fahrbahn hinausfahren und sich dort einordnen können. Gleichzeitig müßten die Autofahrer durch Schilder darauf aufmerksam gemacht werden, daß Radfahrer hier kreuzen.

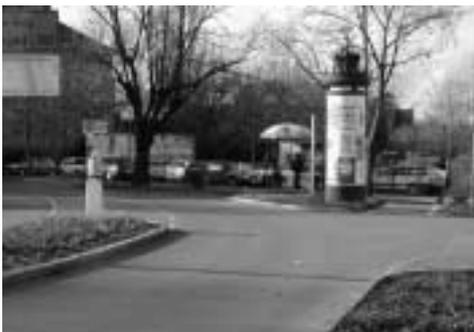
Die Auffahrt vom Babenbergerring auf den Radweg (gleich nach Abzweigung Martinsgasse) ist nur markiert, nicht beschildert, und somit nicht deutlich genug erkennbar (siehe Foto:rechts von der Litfaßsäule). Hier wäre zusätzliche Beschilderung wünschenswert.

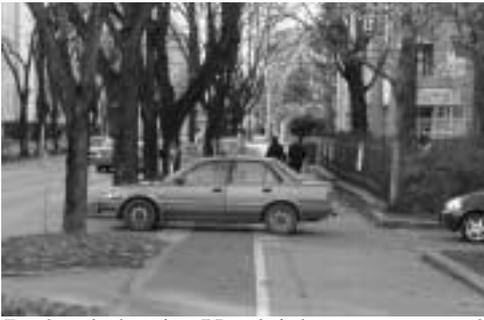
Im weiteren Verlauf des Radweges kommt es des öfteren zu Behinderungen durch Autofahrer, die vom Parkplatz in den Ring einbiegen wollen, und am Radweg auf eine

Lücke im Verkehrsfluß warten. Ein Vorschlag, um diese Situation zu verbessern, ist das Anbringen von Verkehrsspiegeln. Dadurch könnten jene Autofahrer, die vom Parkplatz wegfahren wollen, vor dem Radweg anhalten, und hätten trotzdem gute Sicht, um sich in den Verkehrsfluß am Ring einzuordnen.

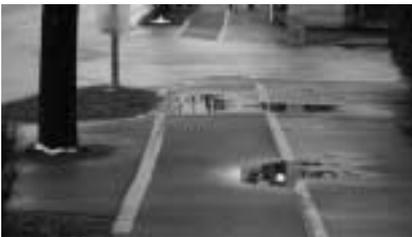
Lacken am Ringradweg

Die Unebenheiten (bei Nässe Wasserpfützen, bei Kälte Glatteis) am Radweg zwischen Martinsgasse und Gröhrmühlgasse sollten bei der nächsten Gelegenheit beseitigt werden.

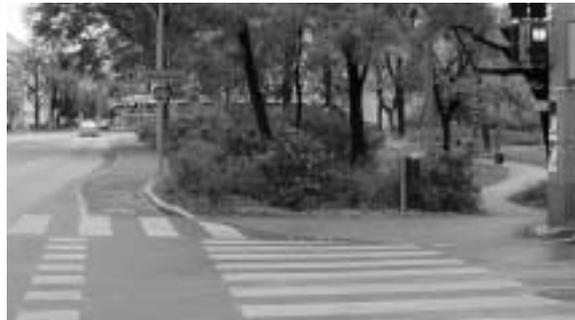
Zwischen Pöckgasse und Kollonitschgasse gibt es Konfliktpotential mit Fußgängern, da hier nur Radweg straßenbegleitend vorhanden ist. Die Fußgänger müssen einen Umweg durch den angrenzenden Esperantopark machen. Besonders seit der Neugestaltung des Parks (der Fußweg durch den Park wurde dadurch länger) sind des öfteren Fußgänger am Radweg zu beobachten.

Fußgänger empfinden den Weg durch den Park als Umweg und gehen oft am Radweg.

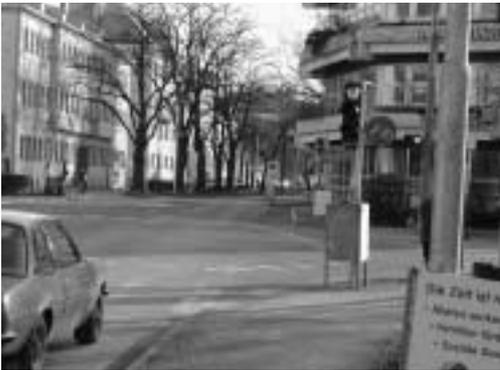
Bei Kreuzung mit Kollonitschgasse behindert Ampelsäule den Radfahrer (siehe Bild links). Konfliktpotential gibt es hier auch mit dem Fußgänger-Querverkehr, der vor der Ampel wartet. Für Radfahrer, die weiter den Ring entlang fahren wollen, ist die derzeitige Radwegelösung riskant, da der Radfahrer zuerst ein Stück nach rechts geführt wird, bevor er die Kollonitschgasse überqueren kann. Dadurch besteht die Gefahr, daß Autofahrer dieses "Einbiegen" in die Kollonitschgasse als Abbiegemanöver werten, und überrascht sind, wenn der Radfahrer dann plötzlich wieder nach links schwenkt. Zur Verbesserung dieser Situation muß lediglich die Markierung für den Radübergang gerade durchgezogen werden.

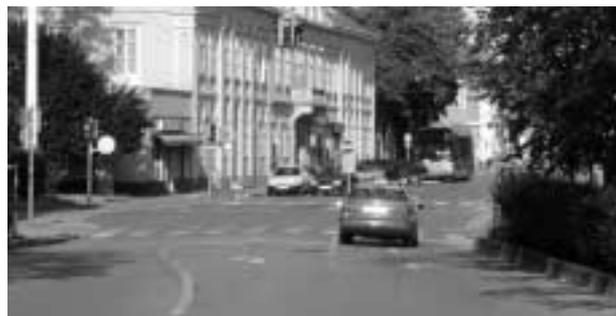
Vom Bahnhof kommend, dürfen Radfahrer bei der Kreuzung Bahngasse-Ring geradeaus gegen die Einbahn in der Bahngasse weiterfahren. Hier fehlt allerdings eine Geradeaus-Fahrspur, in der sich die Radfahrer einordnen können.

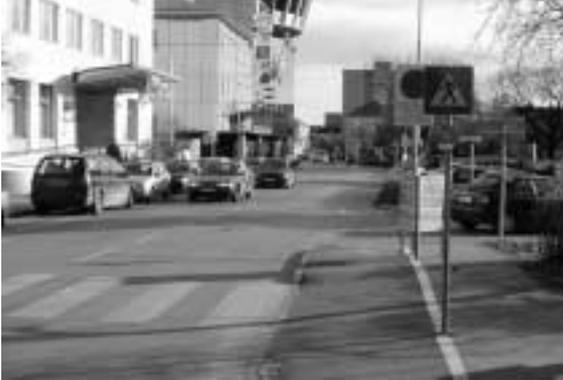
Vor der Fahrschule ist wieder eine "Hochschaubahn", da der Gehweg/Radweg für die Ausfahrt der Fahrschule abgesenkt wird, danach wieder auf das ursprüngliche Niveau hinaufgeht, um sich wenige Meter später am Ende wieder auf Fahrbahnniveau abzusenken (siehe Foto links). Hier sollte entweder der Gehweg/Radweg auf gleichbleibendem Niveau durchgezogen werden, oder der "Zwischenhügel" entfernt werden. Der Radwegverlauf bei Beginn des Johann-von-Nepomuk-Platzes ist unklar. Hier ist eine unter-

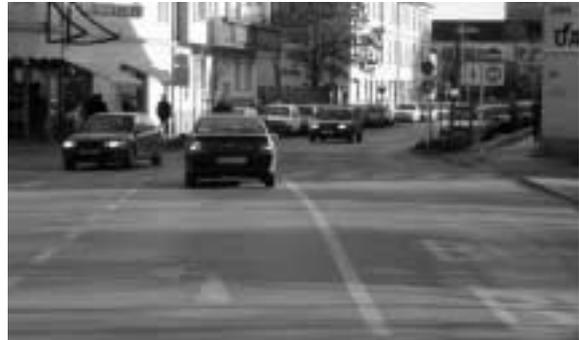
stützende Bodenmarkierung hilfreich. Ebenso sollten die Abbiegemöglichkeiten für den Radfahrer bei der Kreuzung mit der Wiener Straße klar ersichtlich sein (Foto rechts). Radfahrer dürfen hier an dieser Kreuzung nach links in die Wiener Straße abbiegen, gerade aus am Ring weiterfahren (es beginnt dann gleich ein Radweg am Eyserspergring) sowie nach rechts in die Fußgängerzone Wiener Straße einbiegen.

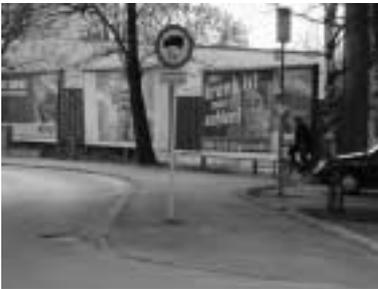
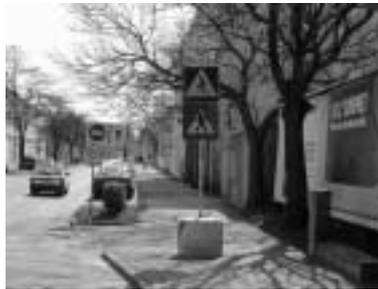
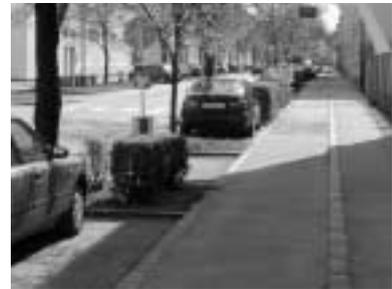
Gleich zu Beginn herrscht Unklarheit über die Linienführung: verläuft der Radweg auf dem Gehsteig oder nicht (Foto unten links)? Eine Radweg-Bodenmarkierung und Beschilderung würden hier Klarheit schaffen, wo der Radweg beginnt. Die Stange mit den beiden Verkehrszeichen sollte nach rechts zum Fahrbahnrand versetzt werden, der Betonsockel sollte entfallen (Foto unten Mitte).

Auf Höhe der Kindlergasse findet sich die nächste Kritikstelle. Nach dem ersten Pkw und der Hecke (siehe Foto oben rechts) biegen die Randwanderwege "Wehrkirchenstraßen-Radweg" und "Panorama-Radweg" nach links ab.

Die Wegweiser-Tafel ist vom Radweg aus schlecht einsichtig, es fehlt an dieser Stelle auch eine Rampe, um vom höhergelegenen Radweg auf die Fahrbahn abzuzweigen (typisches Linksabbieger-Problem).

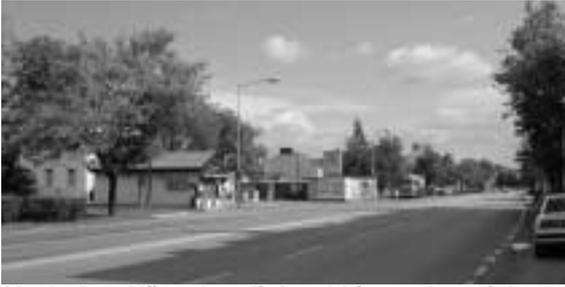
Nach dem Häuschen links abbiegend erreicht man das Südende der Bräunlichgasse

Bereich der Neunkirchnerstraße steht schon lange die Forderung nach einer Bahnunterführung im Raum. Wenn hier nur zwei der vier Fahrstreifen abgesenkt werden (ähnlich wie in Wien beim Gürtel), könnte der Radverkehr gemeinsam mit dem Anrainerverkehr auf dem bisherigen Fahrbahnniveau belassen und mit einer kleinen Brücke in die Bräunlichgasse geleitet werden.

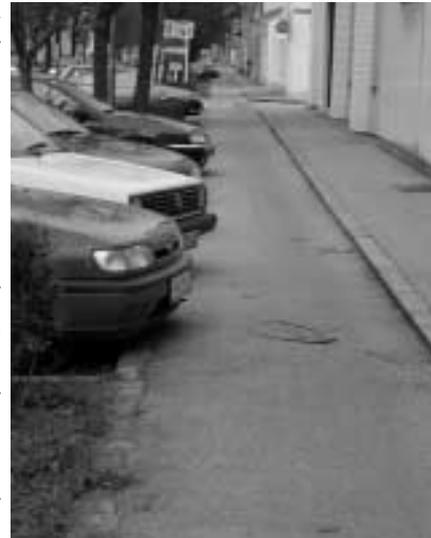
Motorhauben ragen in den Radweg

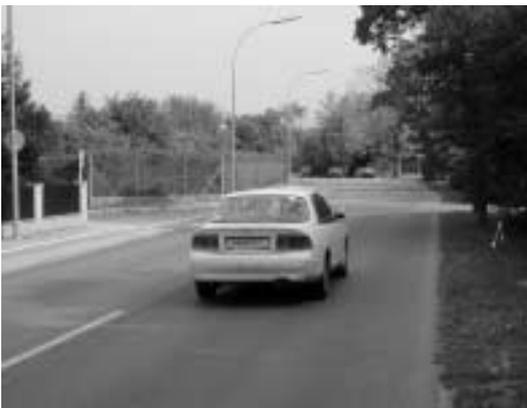
Ab dem Kreisverkehr (Einmündung von Zehnergürtel) ist in diese Fahrtrichtung bis zur Kreuzung mit der Dachensteingasse kein Radweg bzw. Radstreifen eingerichtet, obwohl die Fahrbahnbreite dies zulassen würde (siehe Foto links). Für den motorisierten Verkehr gilt in diesem Abschnitt Tempo 30. Hier würde die Markierung eines Radstreifens die Fahrbahn für den motorisierten Verkehr ver-

schmälern, ohne diesen einzuschränken.

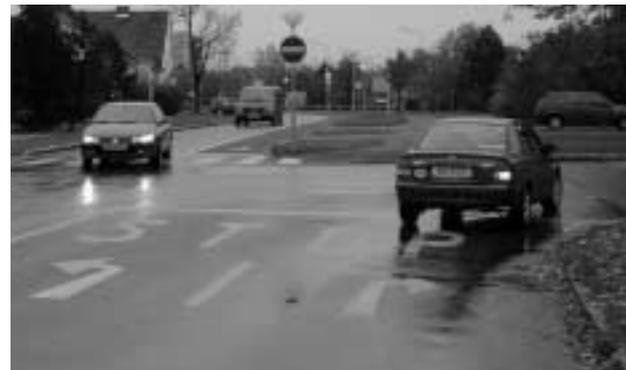
Bei der neu gestalteten Kreuzung Brunnerstraße/Dachensteingasse dürfen die Radfahrer geradeaus gegen die Einbahn weiter die Brunnerstraße befahren. Hier fehlt allerdings die Markierung einer Geradeaus-Fahrspur, in der sich die Radfahrer einordnen können. Dies ist umgehend nachzuholen.

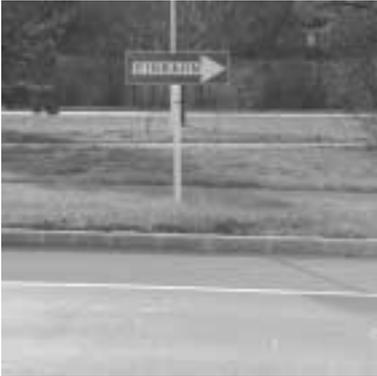
Unklar ist in diesem Straßenstück Brunnerstraße zwischen Dachensteingasse und Sonnwendgasse, ob und wie die Radfahrer nach links in die Quergassen einbiegen dürfen, bzw. ob Radfahrer, die aus diesen Gassen kommen, die Brunnerstraße Richtung Osten befahren dürfen. Hier muß eine klare Beschilderung und/oder Markierung erfolgen.

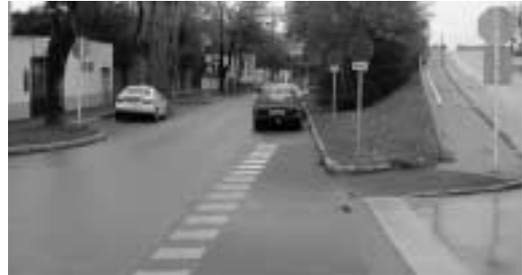
Der Radstreifen in der Brunner Straße gegen die Einbahn endet (gleichzeitig mit der Einbahn) auf Höhe der Sonnwendgasse/Abfahrt von der Puchberger Straße/Eisenbahnbrücke. Leider endet die Markierung knapp vor Parkmöglichkeiten für Pkw. Besser wäre, die Markierung mit sanften Bogen nach links zu ziehen, damit die Radfahrer links neben diesen Parkplätzen vorbeigeleitet werden (siehe Bild rechts).

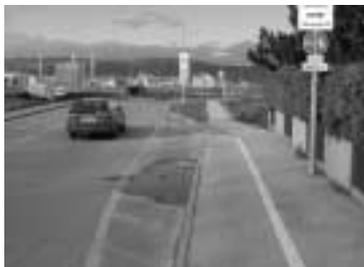
Die Einmündung vor dem Kreisverkehr (Kreuzung mit Zehnergürtel, siehe Bild links) ist etwas abrupt gestaltet. Eine etwas "sanftere" Linienführung ist hier wünschenswert, damit die Radfahrer sich zügig in den Verkehr einordnen und durch den Kreisverkehr fahren können.

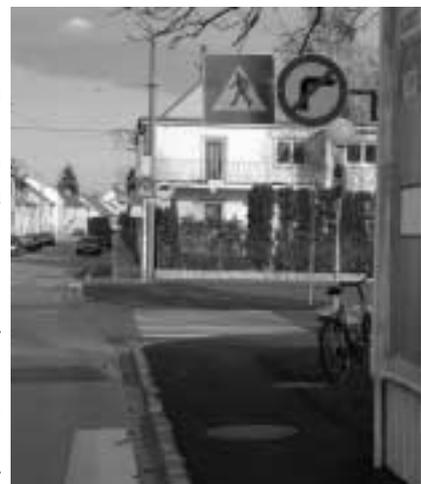
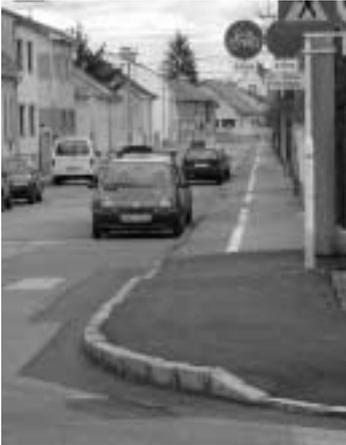
Nach Passieren der neugestalteten Kreuzung Brunner Straße/Dachensteingasse steht auf Höhe des ersten Hauses das Verkehrszeichen "Radweg". Die Rampe dazu ist allerdings parallel zur Gehsteigkante (am Zebrastrreifen), wodurch das Auffahren auf den Radweg entweder mit großer Sturzgefahr

einhergeht, oder mit einem vorhergehenden Ausscheren zur Fahrbahnmitte hin verbunden ist. Zusätzlich ist dieser Radweg falsch beschildert (siehe Foto links): "Radweg" statt "Radweg/Gehweg" (siehe dazu auch Punkt 1.2 dieser Arbeit). Dieser kombinierte Radweg/Gehweg ist viel zu schmal, die Straße ist noch dazu eine Tempo 30-Zone. Hier genügt eine Beschilderung "Gehweg"/"Radfahren gestattet".

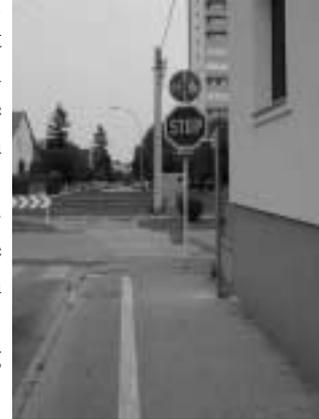
Am nördlichen Ende der Dachensteingasse (siehe Foto rechts) ist eine Weiterführung der Route über den Fußweg zur Felbergasse wünschenswert.

Hierzu wären allerdings dementsprechende Beschilderung (Radwegeleitsystem!) und Markierung nötig.

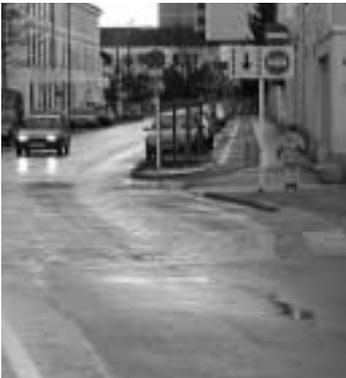
Sinnhaftigkeit eines eigenen Radweges, da auf der Fahrbahn nur Busse und Taxis fahren dürfen (Foto links). In beiden Fahrtrichtungen wäre eine Beschilderung "Gehweg"/"Radfahren gestattet" zu überlegen.

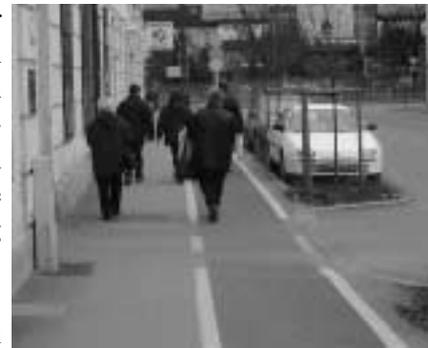
Wie klar am Foto rechts zu erkennen ist, kommt es hier zu Revierkonflikten mit Fußgängern (Bild mit Blick nach Osten, gegen die Fahrtrichtung).

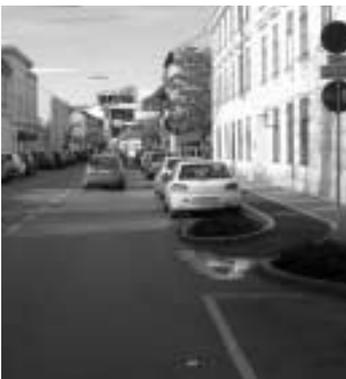
Hier ist die Abzweigung von der Fahrbahn auf den Radweg in einem zu steilen Winkel ausgeführt, das wirkt bremsend (siehe Foto links).

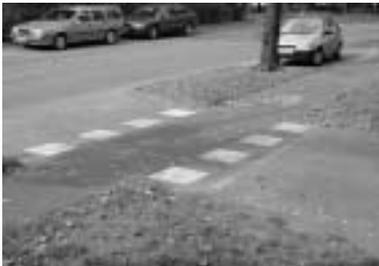
In dieser Fahrtrichtung stören Aufwölbungen im Asphalt. Dies sollte bei nächster Gelegenheit behoben werden. Auf der Höhe von Haus Nr. 7 ist eine Radwegabsenkung wegen einer Parkplatzausfahrt (siehe Bild links). Wie so oft in solchen Fällen plädiert DINAMo dafür, den Radweg am selben Niveau durchzuführen.

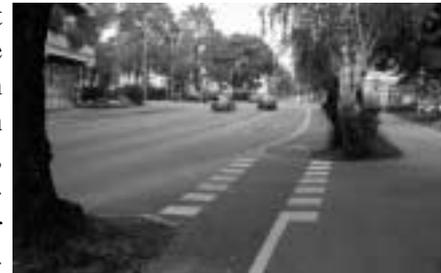
Bei der Kreuzung auf Höhe Kollonitschgasse ist Linienführung für Linksabbieger nicht geregelt. Wenn die Radfahrer kurz vor der Kreuzung (siehe Foto rechts) vom Radweg auf die Fahrbahn wechseln, um sich zum Abbiegen nach links einzuordnen, entstehen gefährliche Situationen, weil die Autofahrer den Radweg an dieser Stelle kaum einsehen können. Ein Aufstellen des Schildes "Achtung: Radfahrer kreuzen" würde sicherlich zur Entschärfung der Situation beitragen.

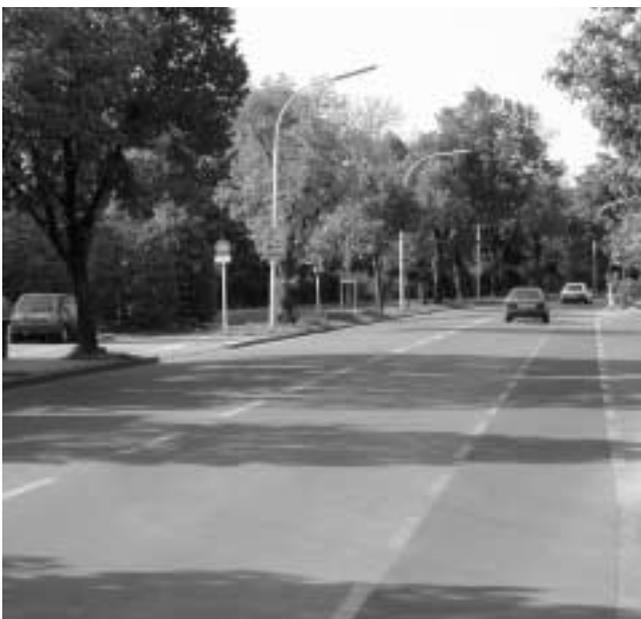
Bei der Kreuzung mit der Bahngasse können Radfahrer nur "indirekt" nach links abbiegen. Um gefährliche Situationen in diesem Kreuzungsbereich zu vermeiden, sollten die Radfahrer durch Beschilderung (Radleitsystem) auf das indirekte Linksabbiegen aufmerksam gemacht werden.

Nach der Ausfahrt bei der Post ist auf der linken Seite ein beidseitig befahrbarer Radweg (Haus Nr. 27 auf der linken Straßenseite). Die Beschilderung ist am Foto links neben der Straßenbeleuchtung erkennbar. Wie kommen Radfahrer gefahrlos hier hin? Am Radweg auf der rechten Seite der Fahrbahn findet sich kein Hinweis dafür.

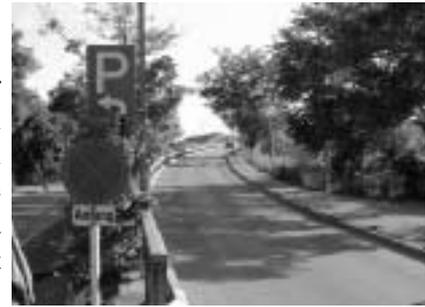
Wenn man am Radstreifen auf der rechten Seite weiterfährt, kann man nach rechts auf die Eisenbahnbrücke auffahren. Hier wäre ein Mehrzweckstreifen eine gute Lösung. Dadurch hätten die Radfahrer einen breiteren Streifen (bei Bergauffahrten haben Radfahrer einen größeren Breitenbedarf). Eine Ausführung als Radstreifen ist in diesem Fall nicht möglich, da die erforderliche Restbreite für den Lkw-Verkehr sonst nicht erfüllt werden kann.

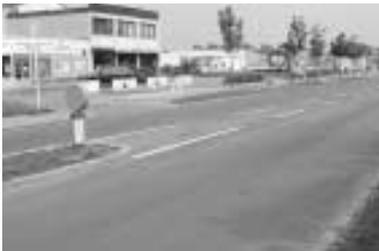
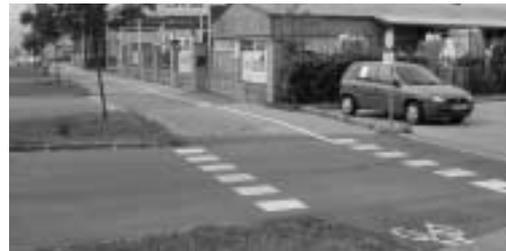
Wenn man vom Kreisverkehr kommend in die Fischauer Gasse einbiegt (Bild unten links), ist auch für Orskundige nicht leicht ersichtlich, daß auf der linken Seite der Straße (= Nordseite der Straße) ein Radweg geführt wird, der in beide Richtungen befahrbar ist (Foto Mitte). Es ist auch keine geeignete Abbiegemöglichkeit beschildert, um auf diesen (benutzungspflichtigen?) Radweg zu gelangen. Zusätzlich fehlt für den motorisierten Verkehr jeder Hinweis, daß hier Radfahrer kreuzen können.

In diesem Straßenabschnitt wäre eine Radroutenführung über die wenig befahrene Seitenstraße südlich der Fischauer Gasse die bessere Lösung.

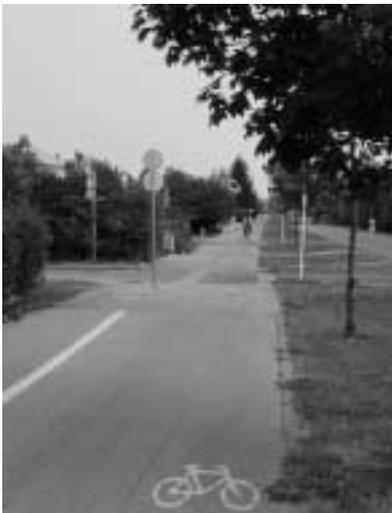
Bei der Firma Pipelife (Haus Nr. 122) wurde Absenkung des Radweges durchgeführt. Besonders unsinnig ist, daß zwischen zwei knapp beieinanderliegenden Einfahrten ein "Hügel" für die Radfahrer ist (Foto oben rechts). Verbesserungsvorschlag: entweder eine sanfte Absenkung, und diese durchziehen bis zum Ende der zweiten Ausfahrt, oder besser ein Durchziehen des Radweges auf gleichbleibendem Niveau. Letztere Lösung wäre insofern in diesem Abschnitt empfehlenswert,

da es sich um einen Zweirichtungsradweg handelt. Durch den Niveauunterschied für die querenden Fahrzeuge ergibt sich eine Temporeduktion, die ungewohnte Situation für die Autofahrer, Radfahrer aus beiden Richtungen zu erwarten, ist somit entschärft.

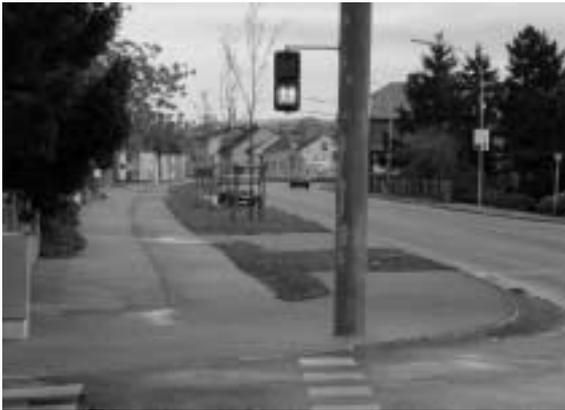
Nebensiehendes Bild zeigt die unklare Situation auf. Einerseits ist aufgrund der Ampel-Logos (Fußgänger und Radfahrer) davon auszugehen, daß der Radweg geradeaus weitergeht. Andererseits kann rechts der Radstreifen auf der Fahrbahn schon deutlich erkannt werden.

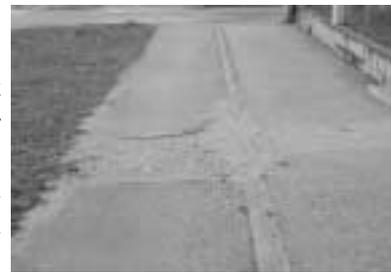
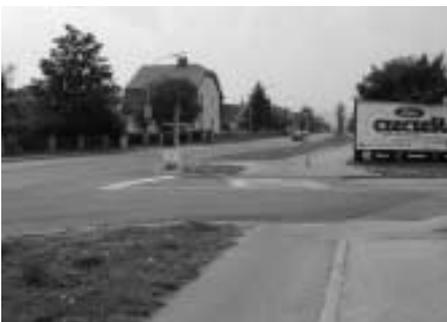
Auf der Heinrich-Sauer-Gasse (Foto links unten) gibt es keine Möglichkeit der legalen Querung für Radfahrer, weil sie über eine Sperrlinie fahren müßten. Außerdem fehlt für die aus der Heinrich-

Sauer-Gasse kommenden Autofahrer ein Hinweis, daß hier Radfahrer queren (siehe Foto rechts unten). Wenn ein Autofahrer bis zur Haltelinie vorfährt und dort stoppt, ist die Radroute blockiert. Die Haltelinie muß hier nach hinten verlegt werden, damit die Radroute ohne Behinderung befahrbar ist. Dadurch verschlechtert sich für die aus der Heinrich-Sauer-Gasse kommenden

Autofahrer die Sicht auf den Verkehr in der Fischauer Gasse, was durch das Aufstellen von Verkehrsspiegeln gelöst werden kann.

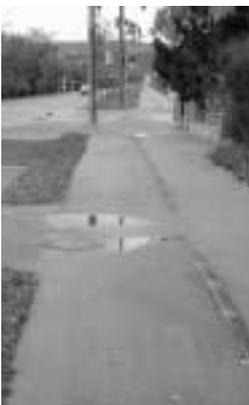
Kurz vor Rennergasse bei Zufahrt zu Haus (Radweg abgesenkt) bleibt nach einem Regen auch eine Lacke am Radweg (Fischauergasse 78, Foto links).

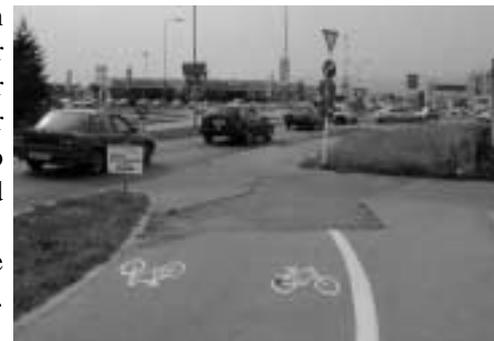
Kurz vor dem Kreisverkehr Fischauer Gasse/Zehnergürtel/Flugfeldgürtel endet der Radweg mit einer abrupten Einbindung in den Fließverkehr (siehe Foto rechts unten). Bei einer weniger abrupten Linienführung ist der Geschwindigkeitsunterschied zwischen Radfahrer und Autofahrern im Kreisverkehr nicht mehr so groß, wodurch das Verkehrsgeschehen flüssiger und störungsfreier abläuft.

Ferner fehlt eine klare Beschilderung bzw. Markierung über die weitere Routenführung, speziell hinsichtlich des Abbiegens in den Flugfeldgürtel. Darf man in diesem Fall am "Radweg" = Gehweg bleiben?

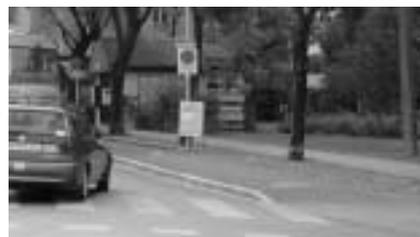
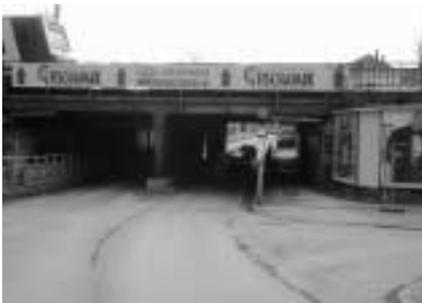
Bei der Einmündung vom Ring beginnt ein "Mini-Radweg", der nur wenige Meter als solcher geführt wird (siehe rechts). Warum dieser innerhalb weniger Meter vom Fahrbahnniveau auf Gehsteigniveau angehoben wurde, um gleich wieder auf Fahrbahnniveau abgesenkt zu werden, ist nicht verständlich. Hier ist ein Radstreifen in Form einer Markierung ausreichend und darüber hinaus komfortabler.

Am Ende der Kollonitschgasse (in der Bahnunterführung, Foto links) kommt es zu gefährlichen Situationen für Radfahrer, da trotz der engen Platzverhältnisse immer wieder Autofahrer überholen wollen bzw. "drängeln". Dem würde eine Beschilderung des Gehsteiges als "Gehweg" mit der Zusatztafel "Radfahren erlaubt" entgegenwirken. Außerdem wäre durch diese Lösung auch der Beginn des Radweges entlang der Bahn legal für Radfahrer erreichbar (siehe auch Radroute entlang der Südbahn).

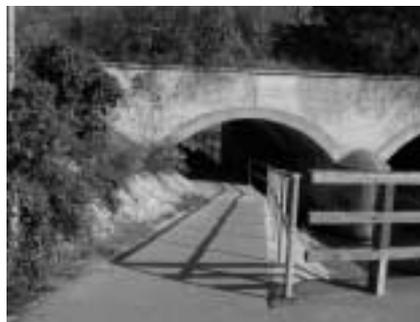
Daß der Gehsteig zu schmal ist, um das Radfahren dort zu gestatten, ist aus Sicht von DINAMo aus mehreren Gründen nicht stichhaltig. Erstens gibt es einige Stellen in Wiener Neustadt, bei denen auf genauso wenig Platz Radfahrer und Fußgänger (benutzungspflichtig) geführt werden (sowohl in Ausführung mit Trennlinie als auch ohne Linie) und zweitens ist die Unterführung des Wiener Neustädter Kanals (bei der Radroute entlang des Fischabaches, siehe dort) auch nur 2 m breit. Dabei ist diese Stelle beim Kanal weniger übersichtlich, der Radverkehr darf dort in beide Richtungen fahren, und aufgrund des Gefälles auf einer Seite dieser Unterführung sind die gefahrenen Geschwindigkeiten dort mit hoher Wahrscheinlichkeit größer als bei der Bahnunterführung.

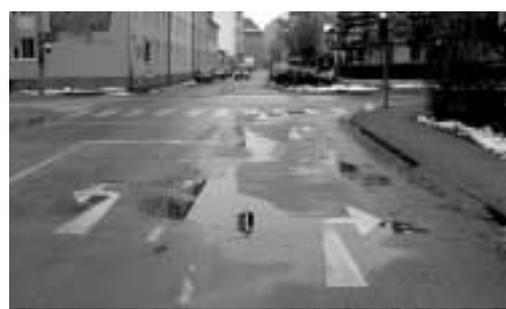
Radfahrer dürfen geradeaus in die Engelbrechtgasse (verkehrte Einbahn für den motorisierten Verkehr) einfahren. Allerdings gibt es bei der Kreuzung Lederergasse/Maria-Theresien-Ring nur Abiegespuren nach links und nach rechts. Hier muß eine "Geradeaus-Spur" für die Radfahrer markiert werden, damit diese wissen, wo sie sich sicher einordnen sollen.

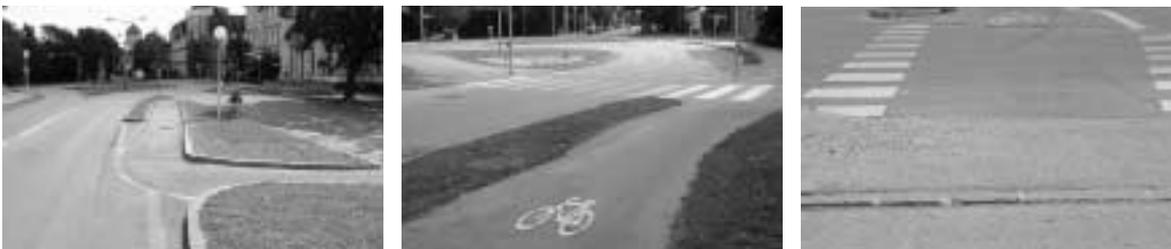
Kurz vor dem "Kreisverkehr" vor dem Gericht geht nach rechts eine kleine Fahrspur weg. Hier sollte entweder Markierung oder Beschilderung (Radleitsystem) Klarheit schaffen, ob Radfahrer an dieser Stelle nach rechts einfahren dürfen (siehe linkes Foto unten).

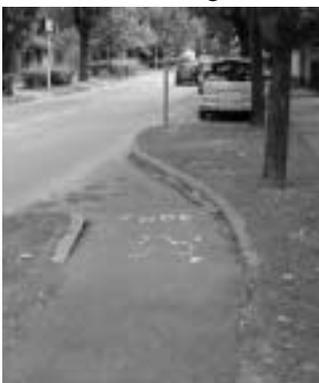
Beim Kreisverkehr ist die Sinnhaftigkeit einer getrennten Führung von motorisiertem Verkehr und Radverkehr infragezustellen (siehe auch Teil1, Punkt 1.6). Es fehlt die Information hinsichtlich der

Anknüpfung an die Radroute durch den Stadtpark (siehe Foto Mitte oben). Dies kann durch entsprechende Bodenmarkierungen bzw. Beschilderungen (Radleitsystem) nachgeholt werden.

Im weiteren Straßenverlauf (Ausfahrt Kreisverkehr entlang des Maria-Theresien-Ringes) befinden sich stark störende Unebenheiten (kleine Stufen, siehe Foto oben rechts) durch schlampige bauliche Gestaltung. Kurz nach Ausfahrt aus dem Kreisverkehr endet der Radweg, allerdings sehr abrupt (siehe Bild links).

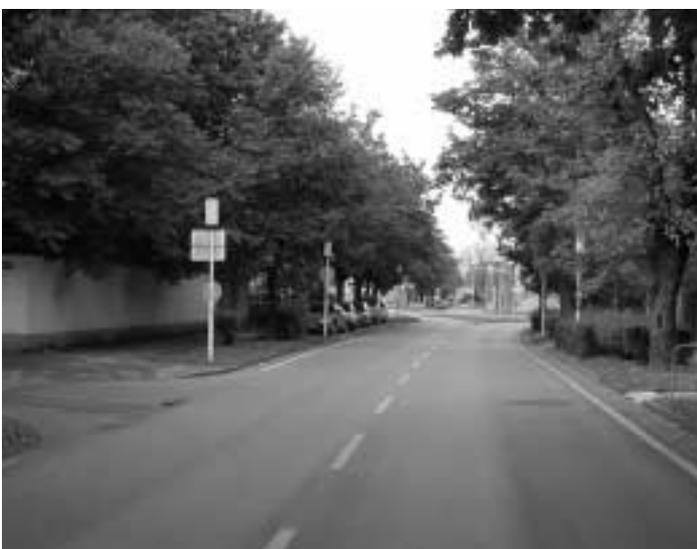
Für den "Kreisverkehr" beim Gericht ist die Situation ähnlich wie schon bei der Fahrtrichtung nach Osten beschrieben. Auch hier stellt sich die Frage nach der Sinnhaftigkeit einer eigenen

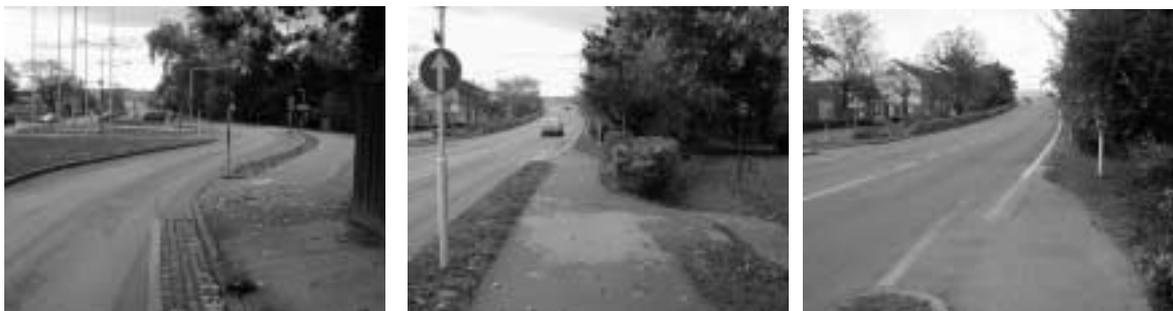
Führung des Radverkehrs. Wenn man schon auf einer getrennten Führung der Radfahrer besteht, sollten zumindest die Auffahrrampe zu Beginn des Kreisverkehrs (siehe Bild unten links) mit einer

Rampe in Fahrtrichtung ausgestattet werden. Dazu kommen noch die Abbiegemöglichkeiten nach rechts zur Radroute durch den Stadtpark zum Ferdinand-Porsche-Ring (Bild oben Mitte). Hier ist eine Markierung oder Beschilderung (Radwegeleitsystem!) wünschenswert.

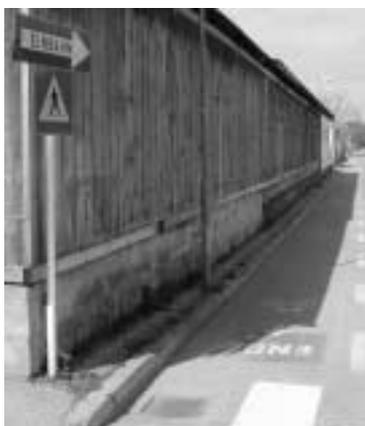
Nach der Ausfahrt aus dem Kreisverkehr endet der Radweg zu abrupt, noch dazu auf einer ansteigenden Strecke über die Eisenbahnbrücke (Bild oben rechts). Radfahrer ist es dadurch nur schwer möglich, sich zügig in den fließenden Verkehr einzugliedern. Hier herrscht eine ähnliche Situation wie beim Anstieg auf der Westseite (siehe Puchberger Straße).

Lösungsvorschlag: Weiterführen des Radstreifens (in einer entsprechenden Breite, die dem vermehrten Platzbedarf der Radfahrer bei Steigungen entspricht) sowie Schaffung eines besseren Überganges vom bestehenden Radweg in den neuen Radstreifen. Dieser neue Radstreifen sollte über die Eisenbahnbrücke bis zur Kreuzung der Puchberger Straße mit der Fischelgasse bzw. Dachensteingasse geführt werden. Dabei sollte jedoch ein rechtzeitiges Abbiegen der Radfahrer nach links auf die Abbiegespur in die Fischelgasse ermöglicht werden.

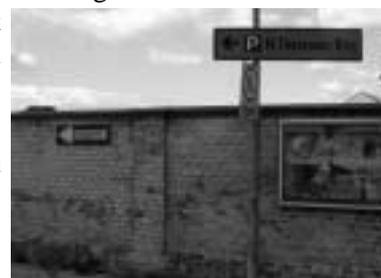
Hier ist die Beschilderung mangelhaft. In Fahrtrichtung Norden, beginnend bei der Kindlergasse, fehlt beim "Einbahn"-Schild der Zusatz "ausgenommen Radfahrer" (siehe Bild links). Von der Kindlergasse einbiegende Autofahrer (bzw. Autofahrer, welche die Kindlergasse durchfahren) rechnen aufgrund der bestehenden Beschilderung nicht mit Radfahrern, die erlaubter Weise gegen die Einbahnrichtung fahren.

Die Zusatztafel "ausgenommen Radfahrer" fehlt auch am Nordende der Gasse, bei der Einmündung in den Ring. Hier sollten umgehend die fehlenden Schilder montiert werden.

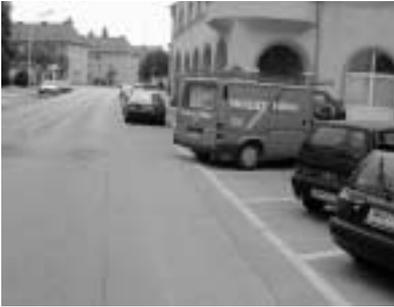
Anfangs gibt es in dieser Tempo-30-Zone keinen Radweg, erst auf Höhe Hausnr. 28 beginnt ein

Radweg. Dieser ist aufgrund parkender Autos nicht immer leicht erkennbar (nach dem blauen Transporter rechts hinein), außerdem ist die Auffahrt auf den Radweg manchmal von Falschparkern blockiert.

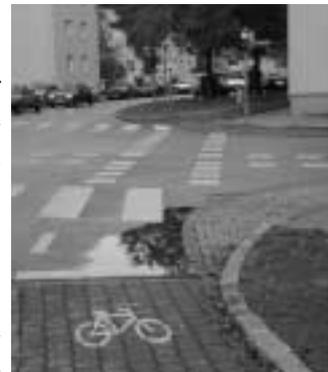
Bei der Kreuzung Miesslgasse/Pernersdorferstraße (rechts) können Radfahrer nur "indirekt" links

abbiegen. Außerdem ist der Radweg etwas uneben ausgeführt, wie eine Wasserlacke kurz vor der Kreuzung deutlich demonstriert. Lösung wäre ein rechtzeitiges Absenken des Radweges auf Fahrbahnniveau, um den Radfahrer das Einordnen zum Linksabbiegen zu ermöglichen.

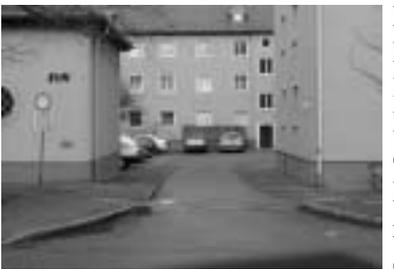
Nach der Kreuzung mit der Pernersdorferstraße gibt es wieder das Problem Niveauabsenkung aufgrund einer Hauszufahrt (siehe Bild links). Hier sollte der Radweg (bzw. "Gehweg", auf dem das Radfahren gestattet ist) auf gleichem Niveau durchgezogen werden.

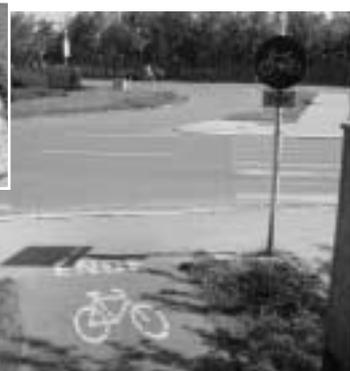
Die Abfahrtsrampe am Ende der Miesslgasse

bei der Einmündung in den Kreisverkehr beim Platz der Menschenrechte ist viel zu steil (eher eine Stufe, als eine Rampe), wie die beiden Fotos rechts deutlich zeigen. Hier muß eine sanftere Rampe ausgeführt werden. Dann sollte auch das Abbiegen nach rechts ohne Probleme von statten gehen können.

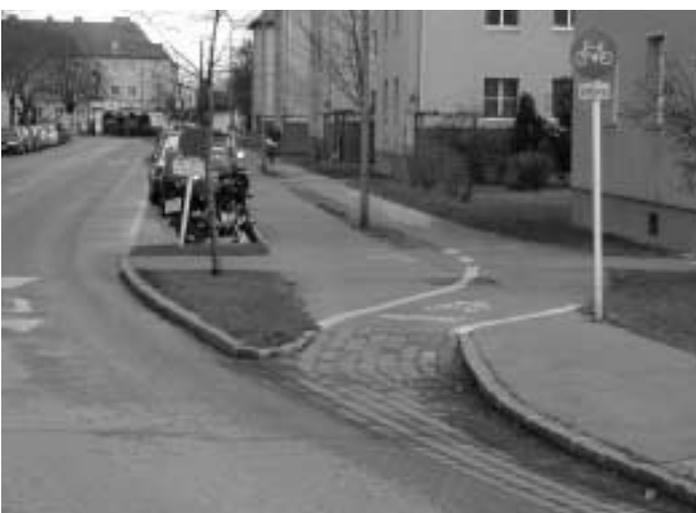
In Fahrtrichtung Westen/Süden beginnt gleich beim Platz der Menschenrechte ein Radweg. Dieser ist hier allerdings rechts neben dem Gehsteig situiert. Offensichtlich wollte man dem Gefahrenpotential durch sich öffnende Autotüren ausweichen. Dafür gibt es bei der gewählten Verkehrsführung gefährliche Konfliktpunkte zwischen Fußgängern und Radfahrer durch zweimaliges Kreuzen von Radweg und Gehweg (bei der Auffahrt auf den Radweg und vor der Kreuzung mit

der Pernersdorferstraße bei der Abfahrt). Ein Festhalten an dieser Überkreuz-Lösung ist insofern nicht notwendig, da der Radweg nach der Kreuzung mit der Pernersdorferstraße auch neben den Parkplätzen vorbeigeführt wird (siehe Bild auf nächster Seite).

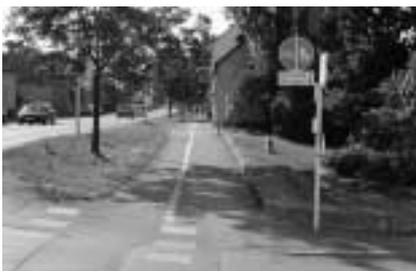
Kurz nach der Ortstafel Wiener Neustadt beginnt rechts ein Gehweg mit Radweg, der beidseitig befahrbar ist (siehe Bild links). Diese Beschilderung dürfte noch aus jener Zeit stammen, als für die stadtauswärts fahrenden Radfahrer noch kein eigener Radweg zur Verfügung gestanden hat.

Radfahrer (in beide Richtungen!) und Fußgänger teilen sich hier eine Fläche von ca. 2 m Breite. Konflikte (schon alleine aufgrund des Begegnungsverkehrs der Radfahrer) sind vorpro-

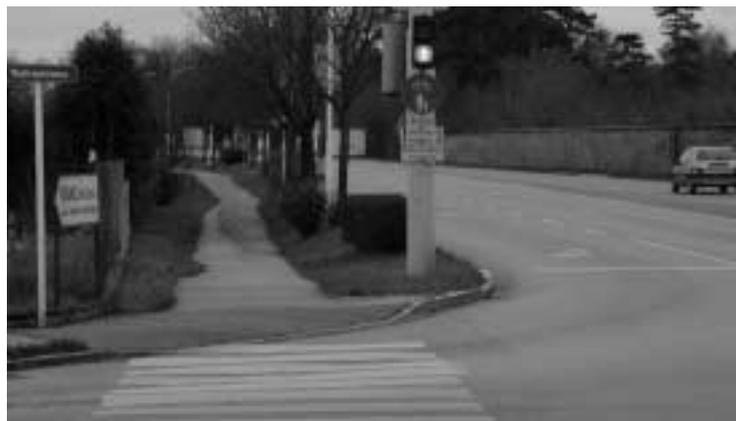
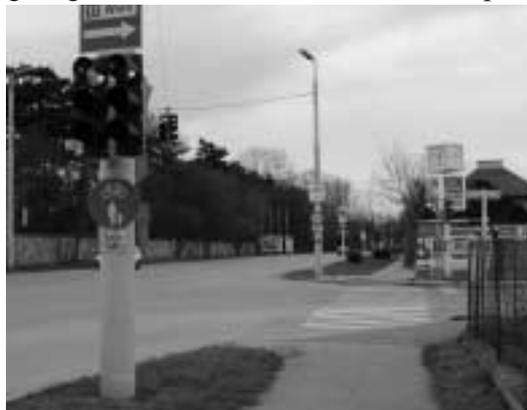
Dieser Radweg/Gehweg endet auf Höhe der Kreuzung Neudörfner Straße mit der Nestroygasse in einer steilen Rampen direkt in den Fußgängerübergang (Ampel nur für Fußgänger, siehe Bild rechts). Diese Rampe sollte flacher ausgeführt werden. Das Aufstellen einer Ampel für Radfahrer und Fußgänger sowie eine Markierung für Radfahrer anstelle des linken Teiles des Zebrastreifens schaffen hier Klarheit über den weiteren Verlauf, da der Radverkehr hier wieder auf die Fahrbahn geleitet werden soll.

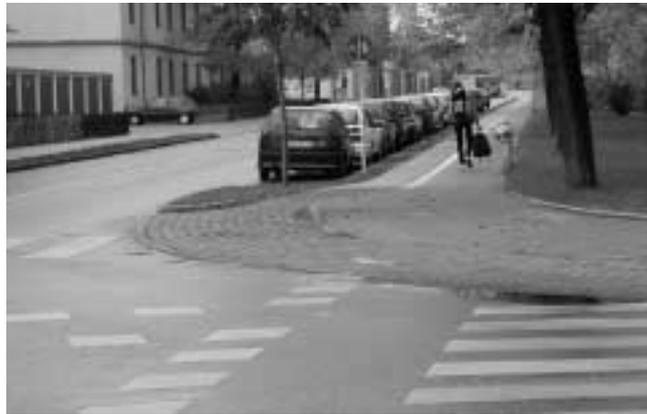
Hier handelt es sich um einen Radweg in einer Tempo-30-Zone. Hinsichtlich der baulichen Gestaltung gibt es Kritik aufgrund der Linienführung im Kreuzungsbereich Miesslgasse. Hier werden die geradeausfahrenden Radfahrer zuerst nach rechts verschwenkt, um die Kreuzung zu passieren und mit einem Linksschwenk auf den Gehweg/Radweg aufzufahren. Hier ist eine direktere Linienführung wünschenswert.

Bei der Bahnunterführung wird der Radweg bei der Bahnunterführung fast auf Fahrbahnniveau geführt, wodurch ein größerer Höhenunterschied bewältigt werden muß (siehe Bild links). Eine ähnliche Ausführung wie in Fahrtrichtung Süden wäre hier zwar wünschenswert, aber zu teuer.

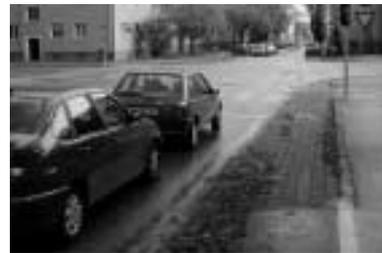
Hier gibt es bei der Kreuzung mit der Miesslgasse ein Linksabbiege-Problem (Bild rechts). Lösungsvorschlag: rechtzeitiges Absenken des Radweges auf Fahrbahnniveau, damit die Radfahrer sich rechtzeitig zum Linksabbiegen einordnen können.

Am Südenende der Pernersdorferstraße, bei der Einmündung zur Kreuzung "Auge Gottes" fehlt beim Verkehrszeichen "Sackgasse" der Zusatz "Ausgenommen Radfahrer" (siehe Bild links).

Da ansonsten die Radfahrer hier auf die Grazer Straße hinausbiegen und dadurch die Einfahrt der Radroute durch die Wiener Straße übersehen könnten, ist diese Beschilderung raschestmöglich zu ergänzen.

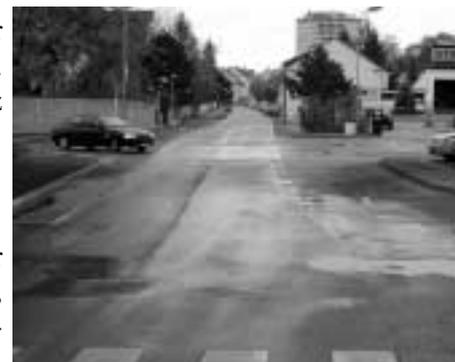
Der Radweg bzw. Radstreifen beginnt in diese Richtung wesentlich später (beim Haus auf der rechten Seite, siehe Bild rechts) als in Gegenrichtung, wobei gerade in diese Richtung ein Radstreifen wichtig wäre, um die überbreite Fahrbahn optisch zu verschmälern.

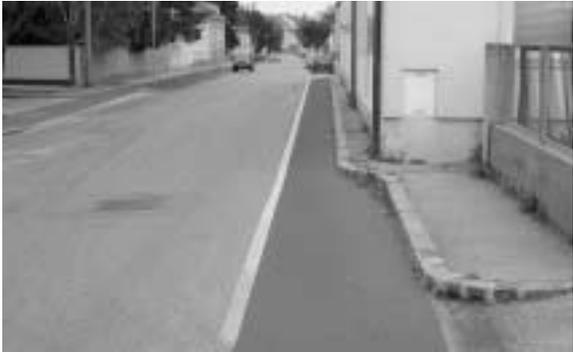
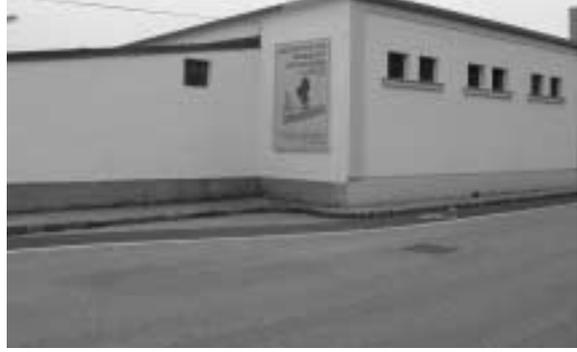
Auf Höhe von Pleyergasse 27 ist eine Konfliktstelle zwischen entgegenkommenden Fußgängern und Radfahrern. Hier verlaufen Radstreifen und Gehsteig direkt entlang einer Hausmauer. Das nächste Haus in Richtung Norden ist allerdings um einige Meter vom Fahrbahnrand zurückversetzt, wodurch sich eine "Zickzack"-Linienführung für Radfahrer und Fußgänger ergibt.

Die Fußgänger könnten aufgrund der Gehsteiggestaltung plötzlich auf den Radweg heraustreten. Da Radfahrer hier die Fußgänger erst sehen können, wenn diese auf den Radweg heraustreten, sollte diese Stelle baulich umgestaltet werden. Die Gehsteiggestaltung sollte sich hinsichtlich Linienführung am Radweg orientieren, den "Schwung" also mitmachen (siehe oben, rechtes Bild). Das besonders schmale Stück Gehsteig sollte verbreitert werden. Oder zumindest dieses eine kurze Stück sollte als gemeinsame Fläche für Fußgänger und Radfahrer ausgewiesen werden (kombinierter Gehweg/Radweg, ohne Trennungsmarkierung).

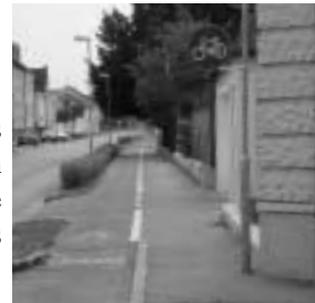
Beschilderung auf Höhe des Exingerplatzes fälschlicherweise als Radweg (anstelle von Radweg/Gehweg, siehe rechts). Die Absenkungen bei den Kreuzungen mit den Quergassen sind von der Steilheit der Rampe in Ordnung. Trotzdem wäre ein Durchziehen des Radweges und des Gehweges auf Gehsteigniveau zu empfehlen.

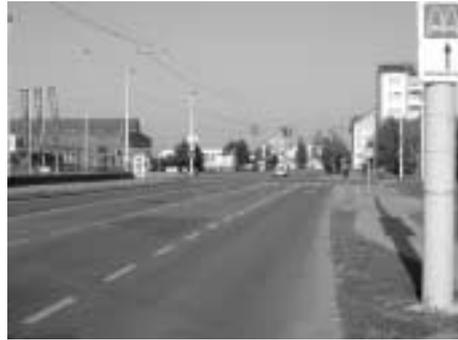
Hier wäre eine Markierung hilfreich, aus der

hervorgeht, daß linksabbiegende Radfahrer sich mit den Pkw in die Linksabbiegespur einordnen können/dürfen, und nur die geradeausfahrenden und die rechtsabbiegenden Radfahrer auf diesem Radstreifen verbleiben (siehe Bild rechts).

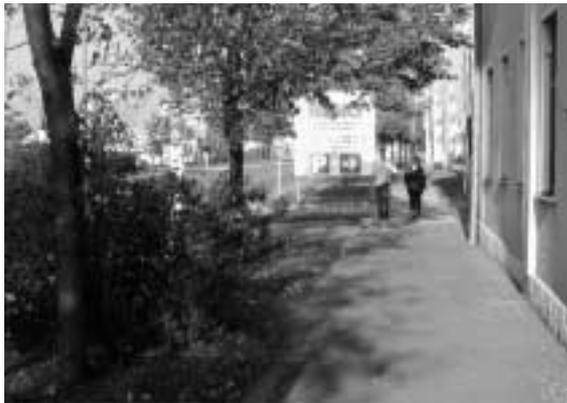
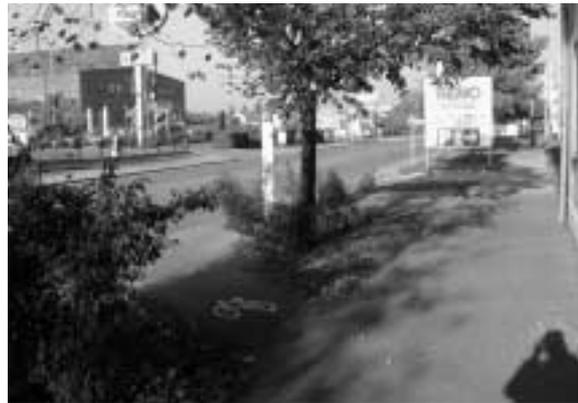
Nach der Kreuzung führt ein kombinierter Gehweg/Radweg weiter, um kurz vor der Hausnr. 60 als eigener Radweg nach links zu schwenken (siehe Foto unten links und rechts). Hier wäre zur Unterstützung der Orientierung eine Bodenmarkierung bzw. Beschilderung angebracht, da hier sicher viele Radfahrer geradeaus fahren.

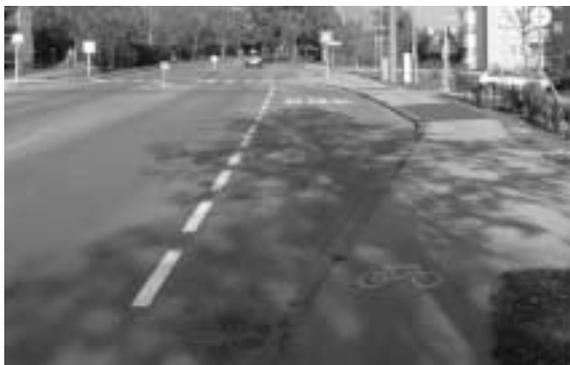
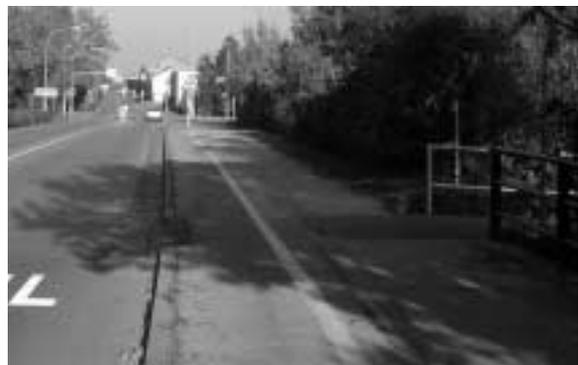
Gleich danach wird der Radweg abgesenkt wegen der Zufahrt zu einem Kundenparkplatz (Reno/Bettenreiter). Der Radweg sollte hier auf gleichem Niveau durchgezogen werden.

Kurz vor der Bushaltestelle liegt eine unklare Linienführung vor, wo nun der Radweg verläuft. Dies bewirkt Konfliktpotential mit Fußgängern bzw. mit Passanten, die auf den Bus warten. Eine deutliche Markierung ist notwendig (siehe Foto oben links).

Kurz nach der Brücke über den Kanal wäre Markierung und/oder Beschilderung (Radleitsystem!) gut, daß man hier nach rechts in einen Radweg abbiegen kann (und daß somit von dort auch Radfahrer kommen können). Die weiße Linie als Markierung am Boden müßte hier unterbrochen werden (Leitlinie statt Sperrlinie, siehe Foto oben rechts).

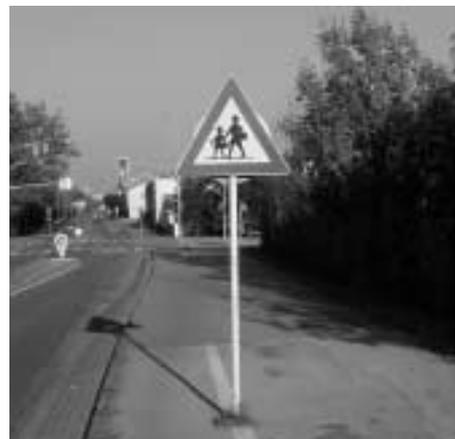
Kurz vor Otto-Glöckel-Schule, auf Höhe Schwarzgasse endet die Markierung als Radweg (siehe Foto rechts).
