Drahteselinitiative Wiener Neustadt - abgas- und motorfrei
2700 Wiener Neustadt, Bahngasse 46

Radfahranlagen- Mängelrecherche 2000 Wiener Neustadt

Autor: DI Helmuth Nussbaumer

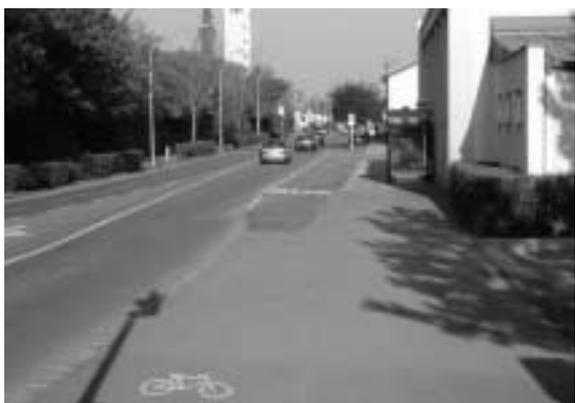
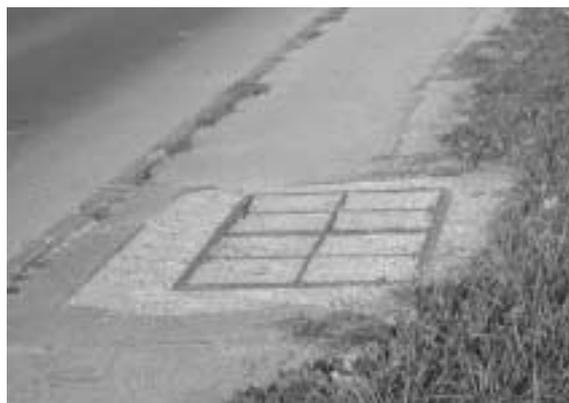
Nach der Kreuzung Schwarzgasse wird der Radweg weitergeführt, aber es wäre eine weitere Markierung hilfreich, um über den klaren Verlauf des Radweges aufzuklären (siehe Foto oben links). Es fehlt ein Schild: "Gehweg/Radweg". Dieser Radweg endet vor der Messenhausergasse (Haus Nr. 112).

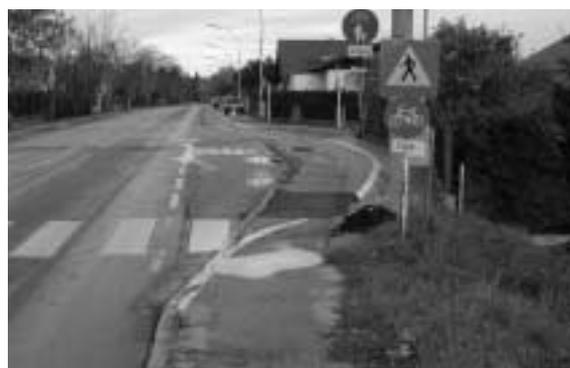
Kurz vor der Neufeldergasse kommt aufgrund der Bushaltestelle eine scharfe Kurve für Radfahrer, und gleich danach eine Bodenwelle. Hier sollten die Belagsunebenheiten ausgebessert und die Linienführung geändert werden (Foto rechts).

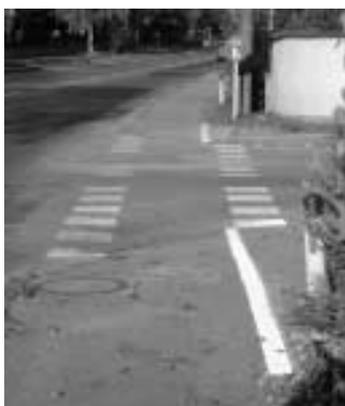
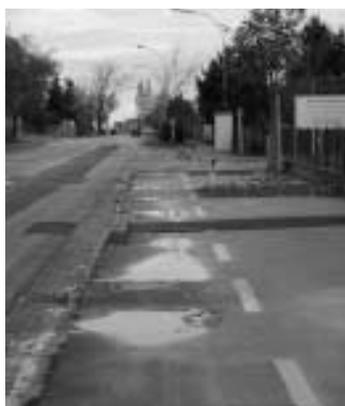
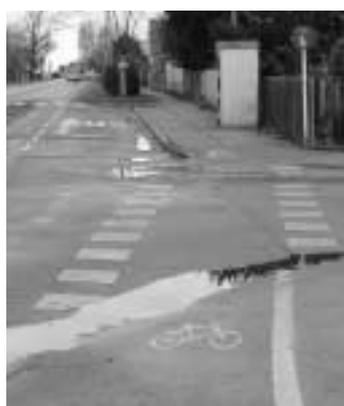
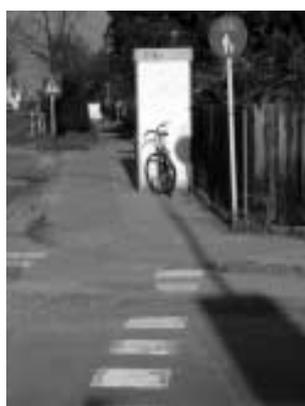
Kurz vor Flurweg extreme Bodenwelle aufgrund des Kanaldeckels neben dem Kanalgitter.

Direkt auf Flurweg aufgegrabenes, geschottertes Quadrat.

Ab Flurweg Radweg sehr uneben, zum Teil durch die Kanaldeckel.

Auch bei Zwischengasse Baustelle direkt über den Radweg (holprig).

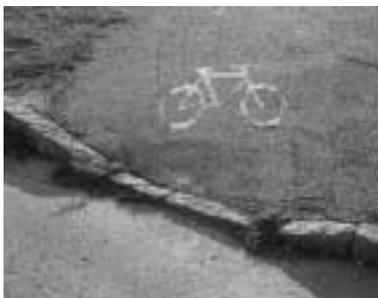
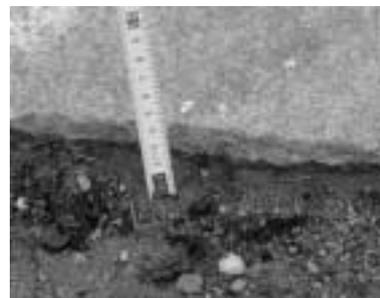
Der Radweg beginnt am Schafflerhof als Gehweg/ Radweg bis zur Niederländergasse. Ab dort wird der Radweg getrennt vom Gehweg geführt. Besonders störend sind die Stufen bei den Rampen: bei der Auffahrtsrampe am Schafflerhof (linkes Bild) beträgt sie bis zu 2 cm, bei der Abfahrtsrampe auf Höhe der Niederländergasse (rechtes Bild) ca. 3 cm.

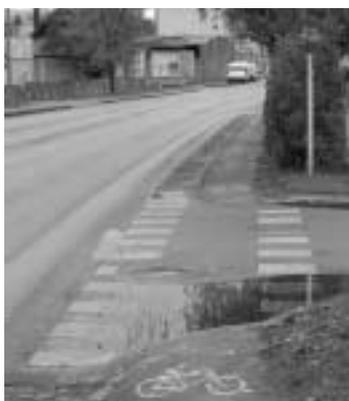
Auf Höhe der Döttelbachgasse demonstriert eine Wasserlacke, wie uneben dieser Radweg ist (siehe linkes Bild).

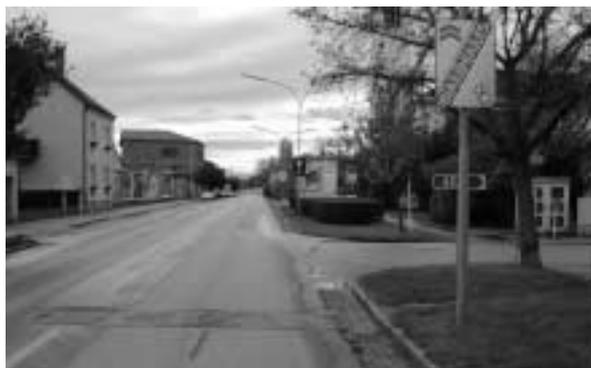
Kurz vor der Herz-Mariä-Kirche beginnt wieder ein Gehweg/Radweg. Von der Pottendorfer Straße ist er fast nicht erkennbar (siehe Bild rechts, Schild steht vor Telefonzelle).

Dieser Gehweg/Radweg ist die logische Fortsetzung der oben angesprochenen Linienführung. Hier ist wieder ein Radwegeleitsystem nötig, das die Radler spätestens hier auf diesen Radweg aufmerksam macht.

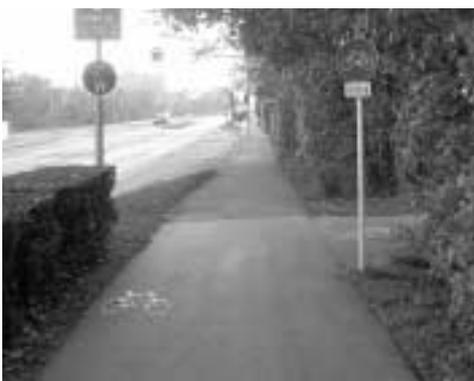
Dieser kombinierte Gehweg/Radweg endet kurz vor der Schule, hier werden die Radfahrer getrennt nach rechts weitergeführt. Unterstützende Markierung oder Beschilderung wäre hilfreich.

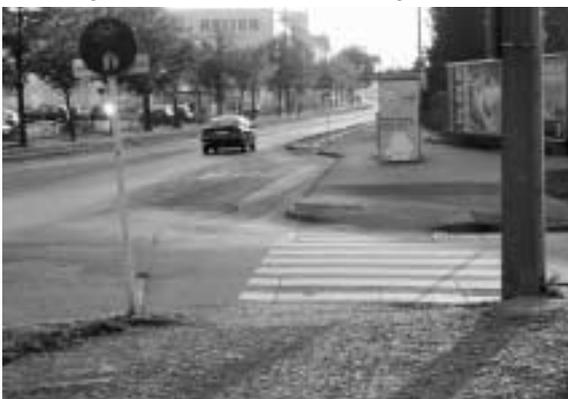
Der Gehweg/Radweg endet auf Höhe der Zufahrtsstraße der Raxhalle. Das letzte Stück ist noch geschottert von einer Baustelle (siehe Foto unten links). Bei Baustellen mit Grabarbeiten auf Radwegen sollte so rasch als möglich ein fester Belag aufgetragen werden.

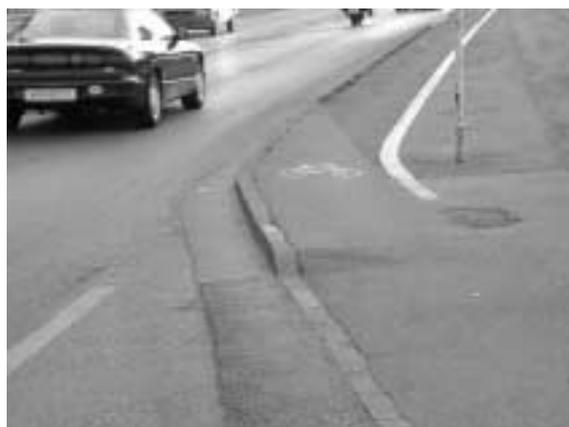
Gleich nach der Kreuzung ist eine Bushaltestelle, nach der Bushaltestelle ist die Auffahrtsrampe schräg ausgeprägt. Diese Rampenform ist gefährlich (Sturzgefahr) und unkomfortabel (erzwingt

Temporeduktion der Radfahrer). Darüber hinaus ist die Rampe im linken Bereich viel zu steil. Eine flachere Rampenform in Fahrtrichtung ist hier deutlich sicherer und zweckmäßiger. Diese Rampenform sollte umgehend geändert werden!

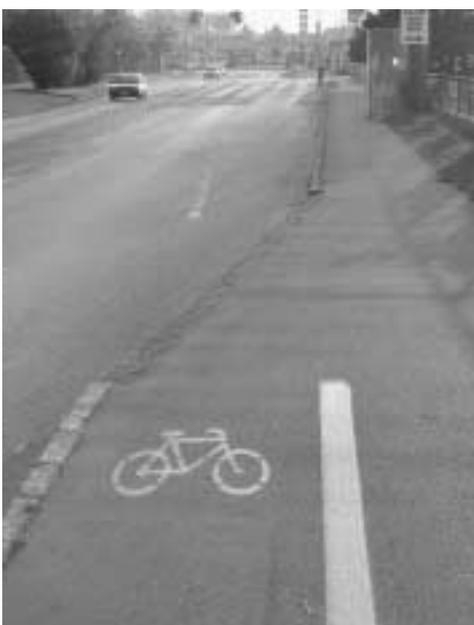
Bei Hausnr. 247 ist wieder eine Radwegabsenkung wegen einer Firmenzufahrt, weiters gleich danach wegen der Zufahrt/Abfahrt zu McDonalds, Fliesendorf. Hier sollte der Radweg auf gleichem Niveau durchgezogen werden.

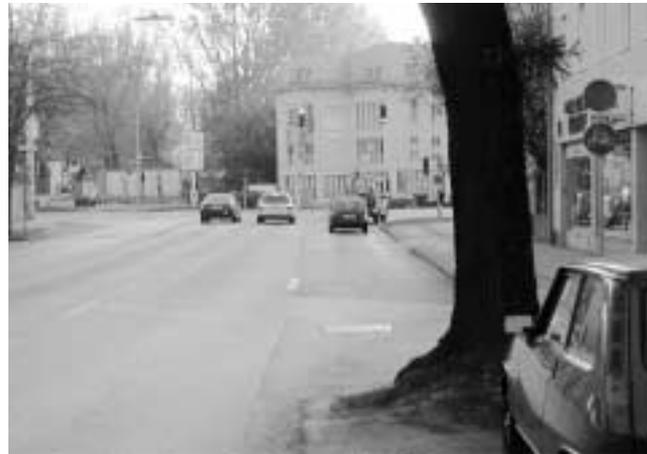
Die Tafel für den Beginn dieses kurzen Stücks Radweg ist leicht zu übersehen (siehe Foto rechts: die Tafel ist ganz rechts an der Hausmauer montiert). Im Hinblick auf die Benützungspflicht von Radwegen sollten solche Schilder an besser einsehbaren Stellen aufgestellt werden.

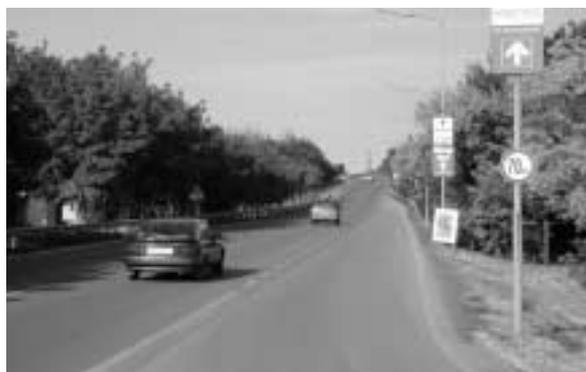
Die Südbahn hat eine große Trennwirkung, besonders für Radfahrer, die nach den Fußgängern am umwegempfindlichsten sind. Im Süden Wiener Neustadts gibt es außer der großen stark befahrenen Eisenbahnbrücke Puchbergerstraße-Maria-Theresien-Ring keine Möglichkeit, die Bahn zu queren. Wie am Bild (Blick Richtung Osten) deutlich erkennbar, ist die Fahrbahn breit, die erlaubte Höchstgeschwindigkeit beträgt 70 km/h (noch einige hundert Meter).

Obwohl Radfahrer empfindlich auf Steigungen reagieren, gibt es hier keinen Radstreifen. Als Begründung wurde hier seitens der Stadtgemeinde angeführt, daß es sich bei diesem Straßenabschnitt um eine Landesstraße im Ortsgebiet handelt.

Lösungsvorschlag: Tempolimit auf 50 km/h senken (Tempo 50 beginnt dadurch um einige hundert Meter früher) und einen Radstreifen markieren, dessen Breite dem vermehrten Platzbedarf der Radfahrer bei Steigungen entspricht.

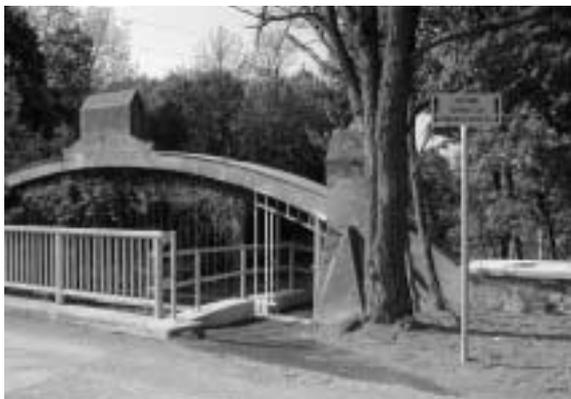
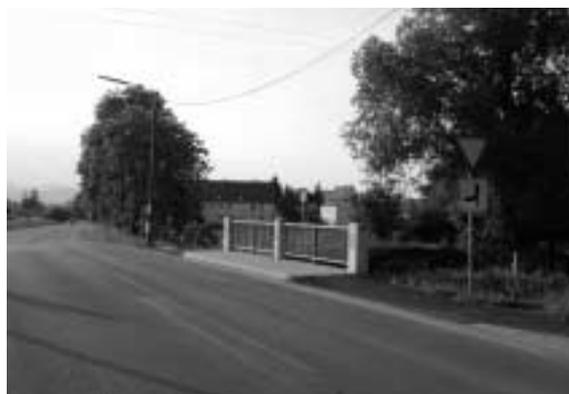
Die Einmündung in die Katzelsdorfer Straße bzw. Abzweigung in die Günser Straße ist unübersichtlich. Wie das Foto oben rechts zeigt, mündet die Radroute an einer unübersichtlichen Stelle in das öffentliche Straßennetz. Noch dazu ist unter der Tafel "Vorrang geben" am Schild für den Verlauf der Vorrangstraße kein Hinweis darauf, daß bei dieser Kreuzung von rechts Radfahrer kommen bzw. dorthin einbiegen können. Ein Hinweisschild für die Autofahrer auf der Katzelsdorfer Straße "Achtung: Radroute kreuzt" würde diese Stelle entschärfen.

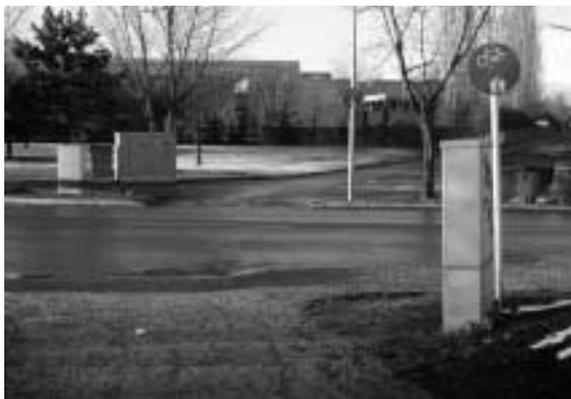
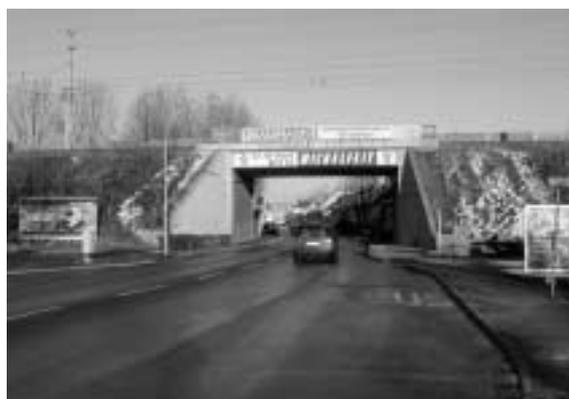
Ähnliche Probleme gibt es auch bei der Kreuzung des Radweges mit der Fischauer Gasse. Hier ist kein Übergang markiert, obwohl zumindest schon Rampen angebaut wurden. Für die Verkehrsteilnehmer auf der Fischauer Gasse in Richtung Osten fahrend ergibt sich folgende Perspektive (siehe rechtes Bild):

Auf Höhe des roten Pkw kreuzt hier der Radweg. Sichtbehinderung für Pkw in Richtung Osten fahrend, wenn Bus in Station steht. Sichtbehinderung für Pkw in Richtung Westen fahrend aufgrund der Bahnbrücke. Daher für Radfahrer äußerst gefährliche Situation!

Abhilfe: Bodenmarkierung Schutzweg/Radübergang (da Gehweg/Radweg), Hinweisschilder "Achtung: Radroute quert" anbringen.

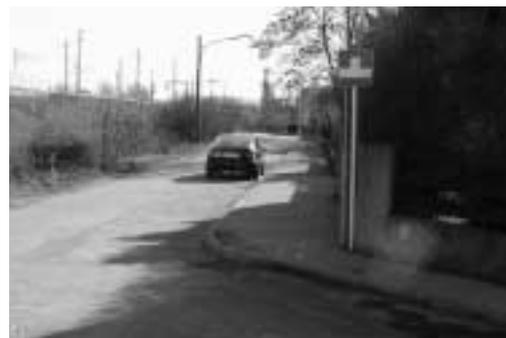
Für die Radroute in Fahrtrichtung Süden ist die Beschilderung auf Höhe der Colligasse irreführend. Ortsunkundige wissen nicht, daß hier eine Radroute durchführt, da beim Verkehrszeichen "Sackgasse" die Zusatztafel "ausgenommen Radfahrer" fehlt.

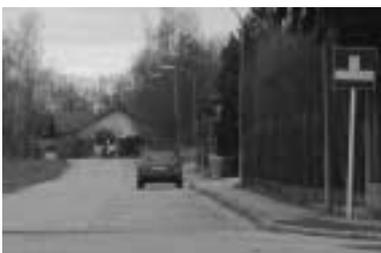
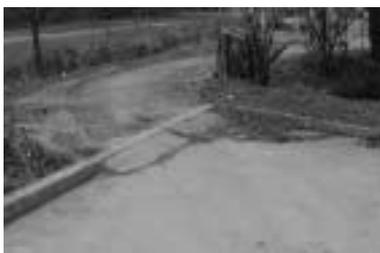
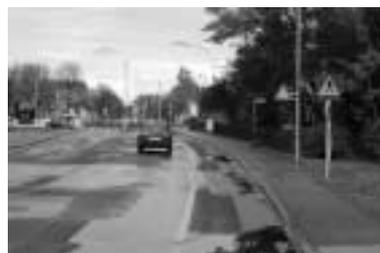
Am Ende der Fischabachgasse (Höhe Felbergasse, siehe Foto unten links) befindet sich das Verkehrsschild "Sackgasse", der Zusatz "Ausgenommen Radfahrer" fehlt und sollte so rasch als möglich ergänzt werden.

Die Rampe am Ende der Fischabachgasse ist schräg zur Fahrtrichtung, wodurch Sturzgefahr herrscht (Bild Mitte). Diese Rampe sollte umgebaut werden, daß sie in Fahrtrichtung befahrbar ist.

Bei der Querung der Wohlfahrtgasse ist für die Autofahrer auf der Wohlfahrtgasse nicht ersichtlich, daß hier Radfahrer kreuzen (siehe Bild oben rechts). Dementsprechende Hinweisschilder sind anzubringen.

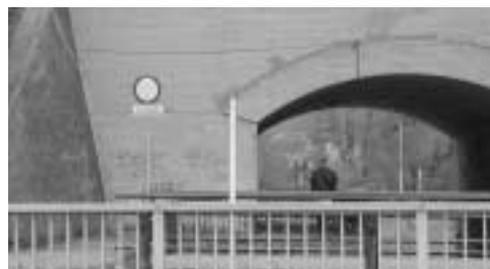
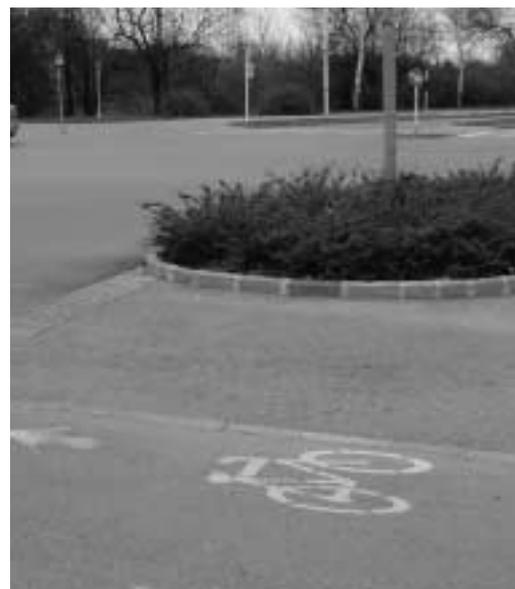
Gleich nach der Wohlfahrtgasse wird das Viadukt unter der Bahn passiert. Hier gilt "allgemeines Fahrverbot" für den Bereich der Unterführung. Für DINAMo ist das inakzeptabel. Dadurch wird die durchgehende Radroute entlang des Fischabaches durchschnitten. Hier würde wohl ein "Bitte im Schritttempo fahren"-Schild genügen.

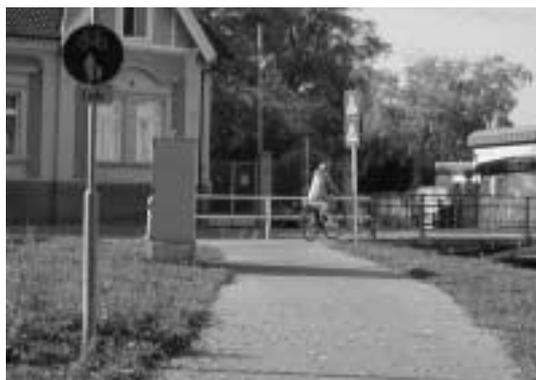
Bei der Gilschwertgasse fehlt bei "Einfahrt verboten" das Zusatzschild "ausgenommen Radfahrer". Eine große Hürde stellt das Queren der Grazer Straße (2 x 2 Spuren) dar. Bauliche Maßnahmen wie Mittelinsel oder Bedarfsampel sind hier sicherlich hilfreich und bewirken eine sichere Querung für Radfahrer.

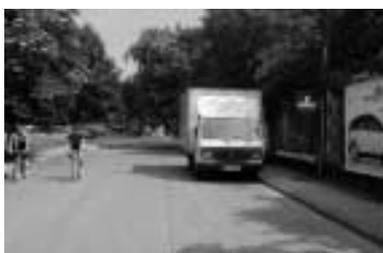
Beim Franz-Reimspieß-Weg fehlt beim "Sackgasse"-Zeichen der Zusatz "ausgenommen Radfahrer" (siehe Foto oben links).

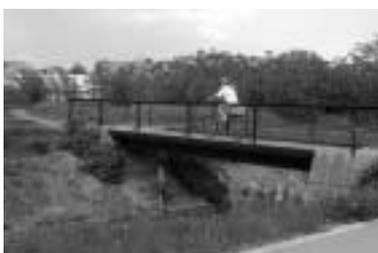
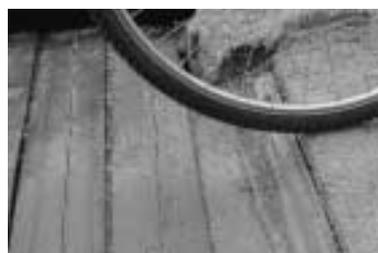
In weiterer Folge verläuft die Route über die kleine Brücke über den Fischabach (Foto oben Mitte). Direkt auf der Brücke gibt es zwei Schwellen, die der Wirbelsäule des Radfahrers nicht guttun (Niveauunterschied von Brückenkopf zu Holzbelag, siehe Foto oben rechts).

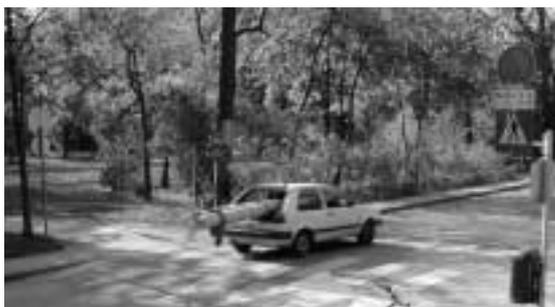
Egal, von welcher Zufahrt man auf den Radweg durch den Stadtpark fährt: bei Kreuzungen mit Gehwegen ist aufgrund der verblaßten Markierung oft nicht erkennbar, wo nun der Radweg weitergeht. So verläuft am nebenstehenden Foto die Radroute bei der Kreuzung nach rechts.

Hier schafft das Anbringen von kleinen Wegweisern (Radwegeleitsystem) Klarheit. Ebenso wichtig ist es, bei der Kreuzung der

Radroute mit der Lederergasse darauf hinzuweisen, daß hier eine Radroute kreuzt.

Dies kann entweder durch die Beschilderung mit "Achtung: Radroute kreuzt" oder durch das Verkehrszeichen "Kennzeichnung eines Radfahrerübergangs" (wie z.B. bei der Kreuzung von der Radroute entlang des Fischabaches mit der Raugasse) geschehen.

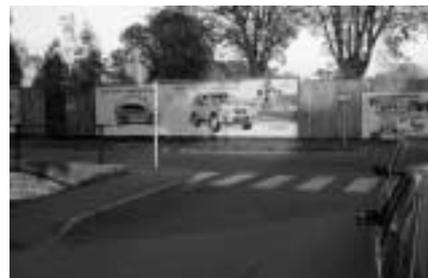
Es besteht keine Möglichkeit des Linksabbiegens bzw. Auffahrens von der Radroute Hammerbachgasse. Hier müßte eine Rampe plaziert werden. Das Bild rechts zeigt die Situation, wenn man aus der Hammerbachgasse kommt und in die Raugasse einbiegen will.

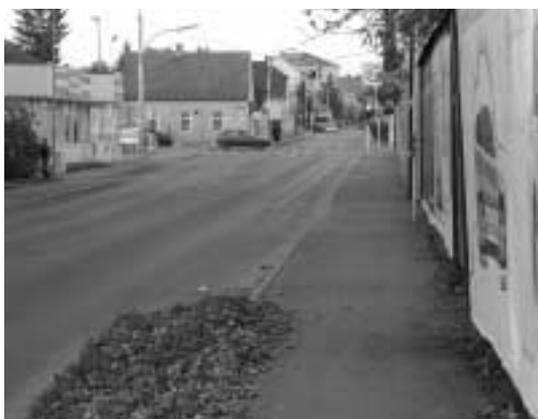
Kurz vor der Kreuzung mit der Fischauer Gasse endet der kombinierte Gehweg/Radweg, für die Radfahrer ist auf Fahrbahnniveau ein Radstreifen markiert. Allerdings ist die Abfahrtsrampe hier parallel zur Gehsteigkante und somit für den Radverkehr denkbar ungeeignet. Hier sollte eine fahrradgerechtere Rampenlösung gebaut werden.

Dies ist hier relativ leicht zu bewerkstelligen: nach der Grüninsel könnte die Radroute nach links schwenken und auf Fahrbahnniveau abgesenkt werden.

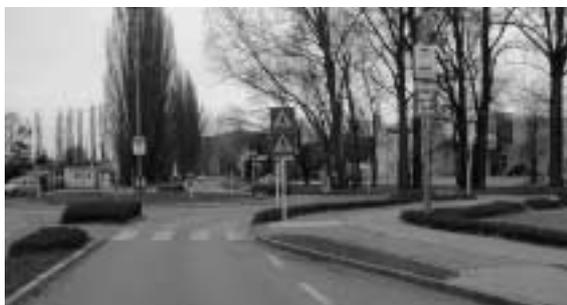
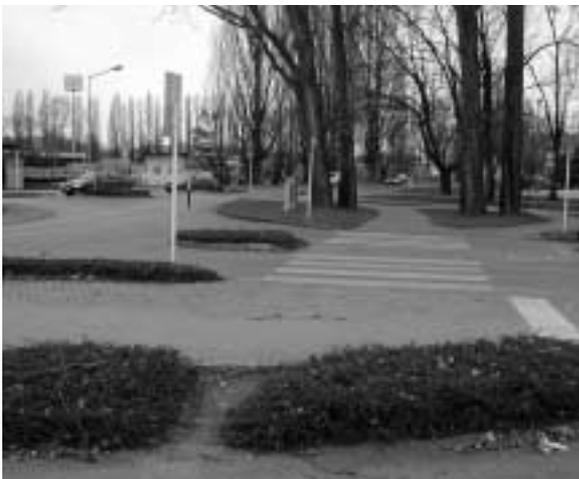
Vor dem Kreisverkehr (Kreuzung mit der Gilschwertgasse) gibt es keine Möglichkeit zum Einfädeln vor dem Kreisverkehr, hier muß man also um den Kreisverkehr außen herum radeln.

Bei diesem Kreisverkehr werden zwei gefährliche Radweg-Ausführungen miteinander kombiniert: der fahrbahnbegleitende Zweirichtungs-Radweg (siehe auch Punkt 1.3) und das getrennten Führen von Radfahrern um den Kreisverkehr. Wie schon im Teil 1 (Punkt 1.6) besprochen, entsteht damit den Radfahrern ein größerer Weg sowie ein Mehr an Unsicherheit, weil sie bei jeder Abzweigung aus dem Kreisverkehr auf Autos achten müssen und Nachrang haben. Diese in Wiener Neustadt zum Glück seltene getrennte Führung des Radverkehrs im Kreisverkehr wird dadurch für die den Kreisverkehr verlassenden Autofahrer noch zusätzlich problematisch, da sie auf Radverkehr aus beiden Richtungen (links und rechts) achten müssen.

Verbesserungsvorschlag: Verzicht auf die Benutzungspflicht dieses Radweges durch Umändern in "Gehweg" mit dem Zusatz "Radfahren gestattet". Dazu bedarf es noch einer Verbesserung der Auffahrtsrampe sowie Schaffung einer Abfahrtsrampe vor dem Kreisverkehr. Auf das Befahren in beide Richtungen sollte gleichfalls verzichtet werden, da aufgrund der ungewohnten Situation mögliche Konfliktpunkte mit den Autofahrern vermieden werden können.

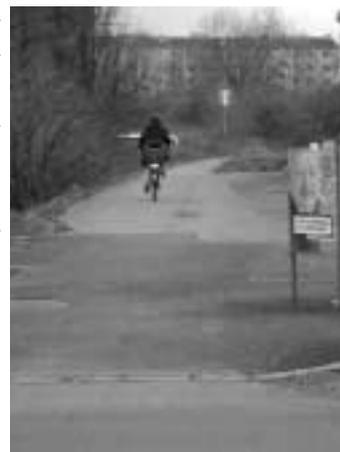
Ein eventueller Einwand, daß dies aufgrund der Beschilderung der kreuzenden Route als "Radweg" deutlich erkennbar ist, ist insofern nicht wirklich relevant, da zumindest bei der nach links abzweigenden Route die Beschilderung "Radweg" sehr weit vom Fahrbahnrand weg aufgestellt ist (siehe Bild rechts: im Bildvordergrund die abgesenkte Bordsteinkante, die Radfahrerin am Foto muß noch einige Meter fahren, bis sie zum Beginn dieses Radweges kommt).

Bei der Kreuzung mit der Radroute entlang des Fischabaches ist nur ein Fußgängerübergang (Zebrastreifen) beschildert und markiert. Hier sollte für den Autoverkehr ersichtlich sein, daß auch Radfahrer die Fahrbahn queren können. Außerdem sollten Radfahrer, die in der Stadiongasse fahren, davon informiert werden, welche Anknüpfungsmöglichkeiten sie hier haben (Radwegeleitsystem).

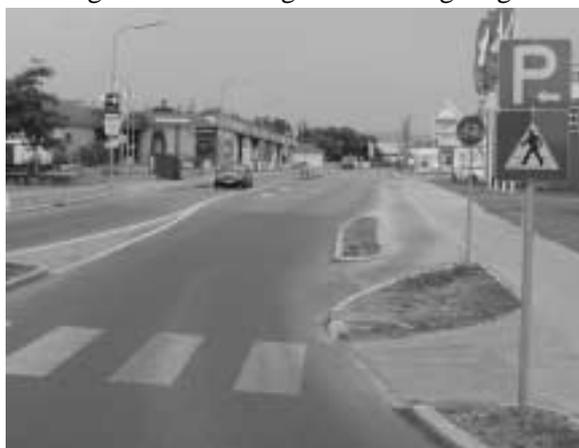
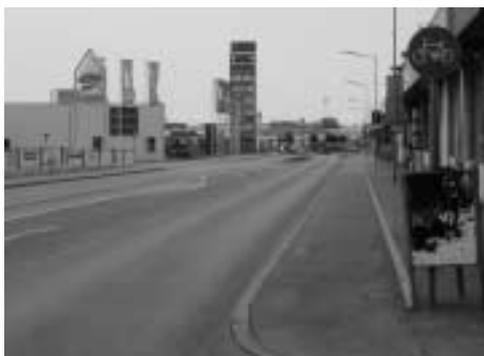
Beim Kreisverkehr zwischen der Pottendorfer Straße und der Wiener Straße ist positiv zu bemerken, daß der Radverkehr zum Einfädeln auf die Fahrbahn gelenkt wird. Allerdings ist die Ausführung dieser Einfädelspur nicht radgerecht, zu abrupt (siehe Bild links). Die Radfahrer werden dadurch gebremst, ein Einfädeln in den Verkehr wird dadurch erschwert. Außerdem kommt es durch die dadurch geringere Geschwindigkeit der Radfahrer auch zu Geschwindigkeitsreduktionen beim Kfz-Verkehr, der im Kreisverkehr dem Radfahrern nachfahren muß. Umänderung der Markierung würde hier genügen.

Auch die Auffahr-Spur nach dem Kreisverkehr ist ziemlich abrupt (siehe Foto rechts), wodurch die Radfahrer wieder zum Langsamfahren gezwungen werden (Auffahrgefahr).

Diese Auffahr-Spur sollte geändert werden, der Winkel zum Einbiegen ist hier zu groß.

Eine verbesserte Gestaltung der Zu- und Abfahrt der Radfahrer dient hier nicht nur dem Komfort der Radfahrer, sondern auch der Sicherheit. Aufgrund der dann geringeren Geschwindigkeitsdifferenzen zwischen Radfahrer und Autofahrern im Kreisverkehr profitiert auch der Kfz-Verkehr von einer solchen Umgestaltung.

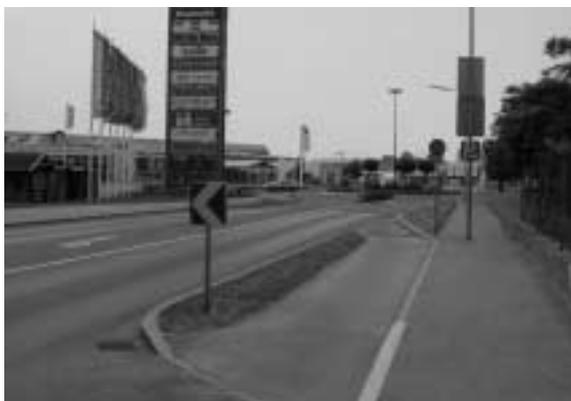
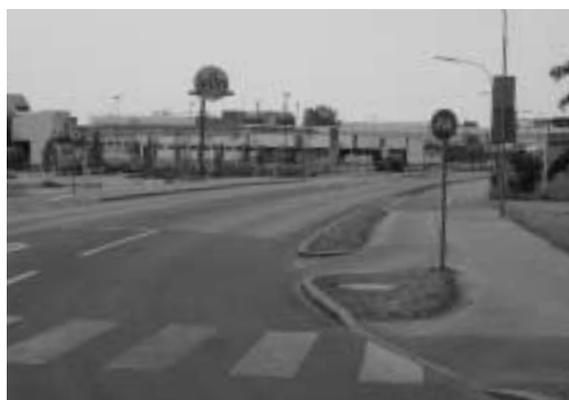
Auch in diese Richtung gibt es beim Kreisverkehr vor dem Friedhof Probleme mit der Ein- bzw. Ausfädelspur (Fotos unten links bzw. rechts, nähere Beschreibung siehe Fahrtrichtung Norden).

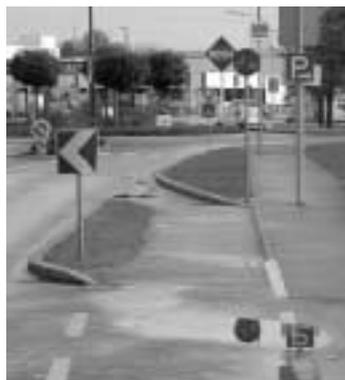
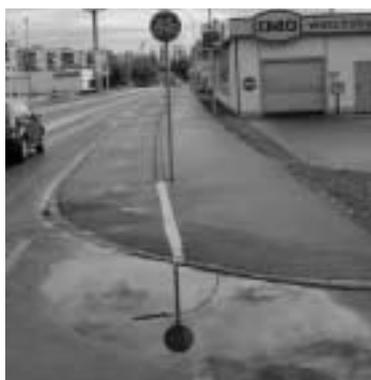
Der Radweg in diesem Abschnitt ist oftmals uneben, wie wie einige Wasserlacken eindrucksvoll demonstrieren (siehe Fotos unten links und Mitte). Bei der Kreuzung mit der Pottendorfer Straße gibt es wieder das Linksabbiege-Problem (Foto unten rechts).

Es wäre besser, den Radweg schon rechtzeitig auf das Fahrbahnniveau zu senken, um Linksabbiegern das Einfahren in die Linksabbiegespur zu ermöglichen.

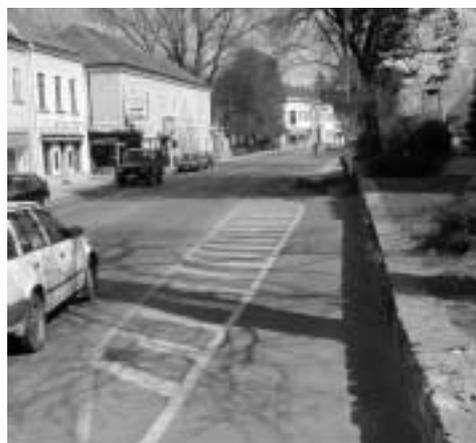
Gleich nach der Einmündung der Neuklostergasse orientiert sich der Radstreifen vom Verlauf her an der rechts befindlichen Begrenzungsmauer (anstatt an der Fahrbahn), wodurch sich für die Radfahrer eine "geknickte" Linienführung ergibt (siehe Bild rechts).

Besser wäre in diesem Fall, auf die Sperrfläche zwischen Fahrbahn und Radstreifen zu verzichten, und den Radstreifen entlang der Fahrbahn zu markieren.

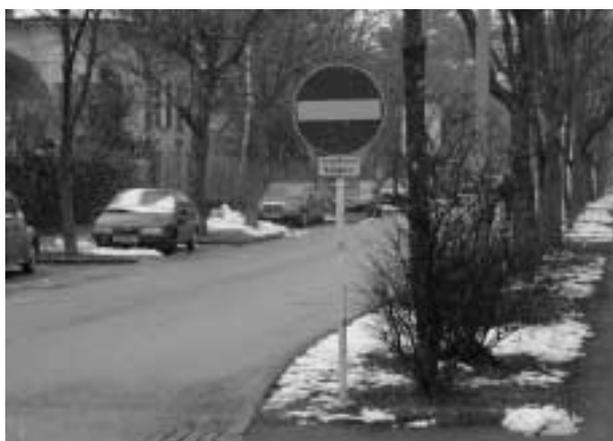
Die Walthergasse ist eine "unechte" Einbahn. Am Südenende ist kein Einbahnzeichen, in der Walthergasse herrscht für die Pkw Zweirichtungsverkehr, nur am Nordende ist "Einfahrt verboten ausgenommen Radfahrer". Allerdings befindet sich der markierte Radstreifen gegen die Einbahn ungewohnterweise auf der linken Seite. Am Ende dieser "unechten" Einbahn kommen die Radfahrer somit auf der falschen Fahrbahnseite als "Geisterfahrer" wieder in den normalen Verkehr zurück, was zu gefährlichen Situationen führen kann.

Möglicherweise ist diese Situation dadurch entstanden, daß die Richtung dieser "Einbahn" im Laufe der Zeit umgedreht worden ist, die Markierung jedoch wie vorher belassen wurde. Die Markierung des Radweges gegen die Einbahn sollte auf jeden Fall auf die rechte Seite verlegt werden.

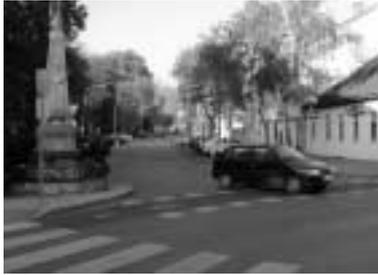
Auf Höhe der Wiener Straße Nr. 72 und auch etwas später auf Höhe der Gilschwertgasse fehlt beim Schild "Sackgasse" der Zusatz "ausgenommen Radfahrer", da Radfahrer hier weiterfahren dürfen

bis zur Kreuzung "Auge Gottes" (siehe linkes Bild).

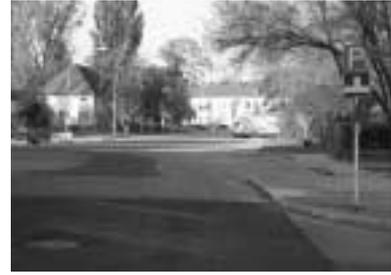
Auch bei der Abzweigung Höhe Gilschwertgasse fehlt beim Schild "Sackgasse" der Zusatz "ausgenommen Radfahrer" (rechtes Bild).

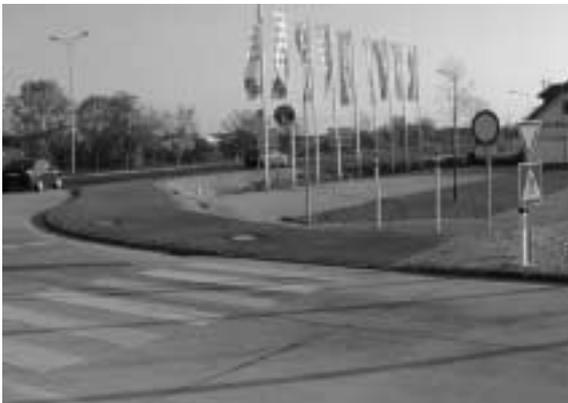
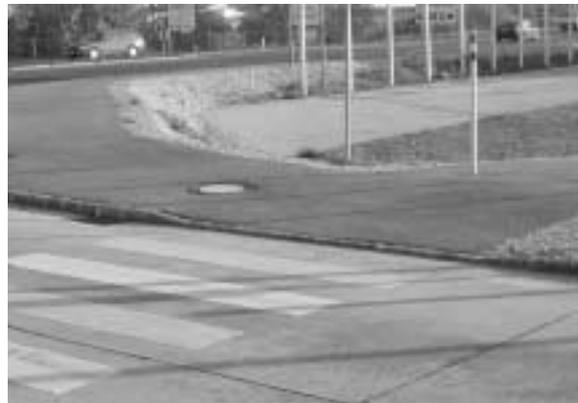
Ganz im Norden der Stadt, beim Kreisverkehr kurz vor der Ortstafel Wiener Neustadt, beginnt vom Fußgängerübergang rechts vom Kreisverkehr ein kombinierter Gehweg/Radweg. Die Auffahrt dort erntet gleich zwei grobe Kritikpunkte: erstens ist die Auffahrtsmöglichkeit identisch mit dem Zebrastreifen (siehe unten links), und zweitens hat sie eine Stufe (unten rechts).

Dieser Radweg ist für Radfahrer, die die Wiener Straße von Theresienfeld aus kommen, weder erkennbar noch befahrbar (da Auffahrtrampe fehlt).

Lösung: nach Ausfahrt aus dem Kreisverkehr eine Auffahrtsmöglichkeit auf diesen Radweg schaffen. Dies macht jedoch nur Sinn, wenn auch gleich das nächste Problem beseitigt wird:

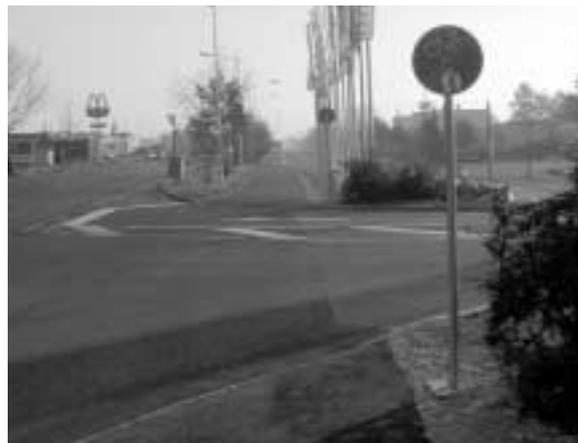
Auf Höhe der nächsten Quergasse ist die Beschilderung des Radweges zwar erkennbar (siehe Bild rechts), allerdings ist es aufgrund der vorgezogenen Haltelinie (für die von rechts ausfahrenden Fahrzeuge) unmöglich, auf den Radweg aufzufahren. Hier muß die Haltelinie zurückgesetzt werden, für die ausfahrenden Fahrzeuge eventuell ein Verkehrsspiegel aufgestellt werden.

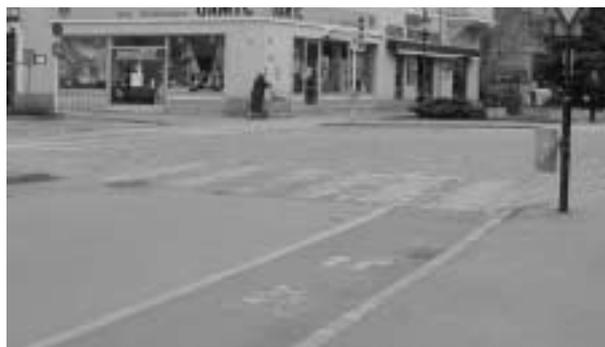
Bei der Einmündung des Radstreifens in den Eyerspergring ist die Bodenmarkierung unvollständig, da es nur einen Pfeil in Richtung geradeaus (Fußgängerzone Wiener Straße, der Beginn ist für Radfahrer befahrbar) und einen nach rechts in den Eyerspergring gibt (siehe Bild).

Radfahrer dürfen aber auch nach links auf den Eyerspergring einfahren. Die fehlende Markierung ist zu ergänzen.

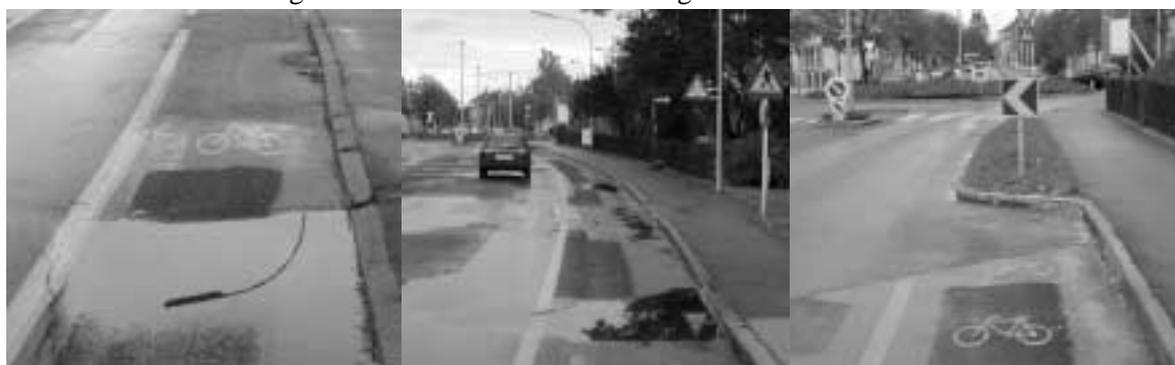
Gleich nach der Pöckgasse demonstrieren Wasserlacken, wie uneben der Radstreifen hier ist. Auch auf Höhe der Ausfahrt vom Studentenheim (Bild oben Mitte) bleibt nach einem Regen eine störende Lacke. Die anderen Unebenheiten auf diesem Radstreifen wurden jedoch im Laufe des heurigen Jahres im Zuge diverser Bautätigkeiten sehr gut beseitigt.

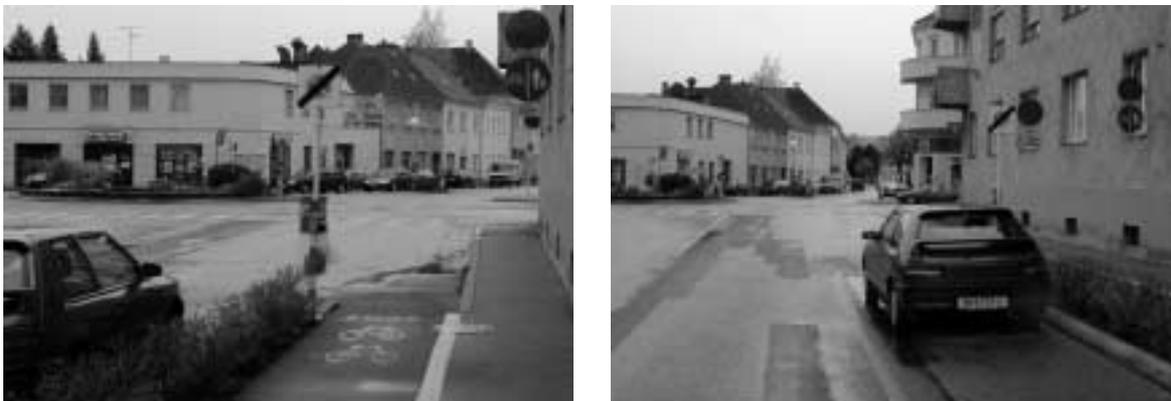
Kurz vor der Kreuzung mit der Zehnergasse ist der Radweg abgesenkt, sodaß ein Einfädeln in die Linksabbiegespur möglich ist. Allerdings parken zwischen Fahrbahn und Radweg des öfteren Autos, wodurch die Sicht der Autofahrer auf die vom Radweg in die Kreuzung einfahrenden (linksabbiegenden) Radfahrer beeinträchtigt wird. Das Bild oben links zeigt die Perspektive der Radfahrer, das Bild oben rechts in etwa die Perspektive des motorisierten Verkehrs (das Bild wurde in Augenhöhe eines Fußgängers, nicht in der eines Autofahrers aufgenommen, daher wird die Situation am Bild nicht so störend empfunden).

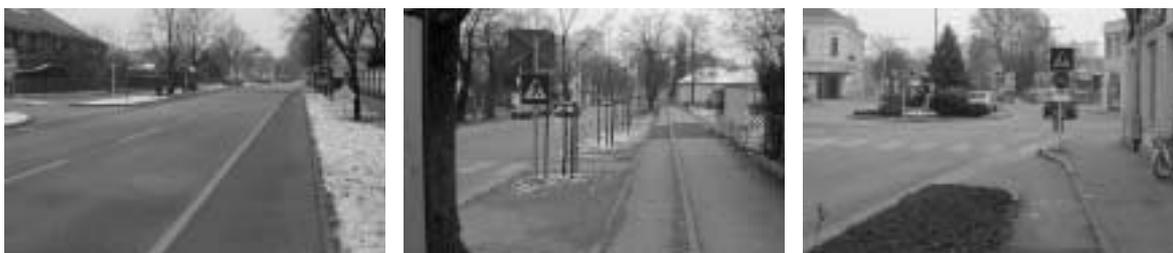
Auf Höhe Wassergasse verläuft der Radweg baulich getrennt von der Fahrbahn. Dadurch ergibt sich ein ähnliches Problem wie vorhin mit der Anzengrubergasse (Linksabbieger bzw. Einbieger von Wassergasse, Bild oben Mitte). Allerdings ist hier das Problem nicht mit etwas Farbe zu lösen. Entweder ist hier eine Beschilderung (Radleitsystem!) vorzusehen, sodaß abbiegende Radfahrer hier schon früher den Radweg verlassen können, oder es sind bauliche Änderungen durchzuführen, die eine Ab- und Auffahrt zur (und von der) Wassergasse zulassen.

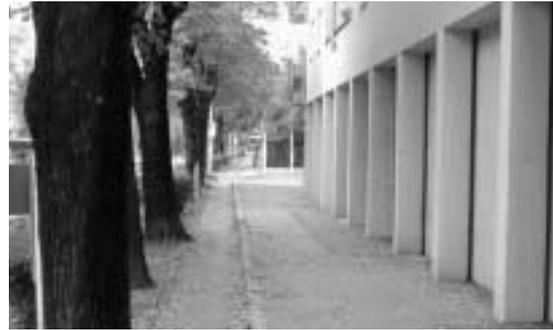
Zwischen Wohlfahrtgasse und Heugasse ist der Radweg sehr schmal (87 cm) und der Gehweg breit (220 cm, beides gemessen auf Höhe des Hauses Nr. 20): Lösungsvorschlag: Anhebung des Radweges auf Gehwegniveau sowie bessere Aufteilung der Breiten durchführen. Dadurch würden auch die Unebenheiten aufgrund von Baumwurzeln und somit aufgebrochener Asphalt behoben werden.

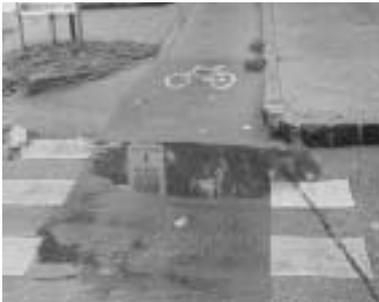
Bei der Auffahrt auf Höhe der Heugasse (Bild links) ist die Rampe zu steil, Wasserlacken stehen dort oft am Fuße der Rampe (bei kälteren Temperaturen aufgrund Eisbildung Rutschgefahr).

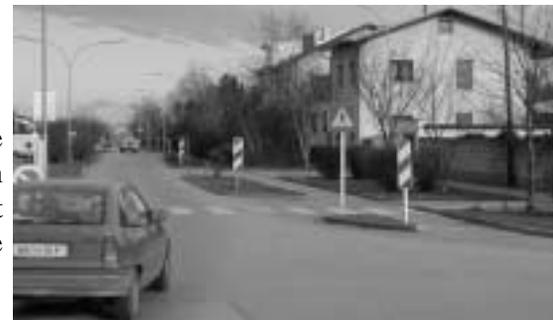
Gleich nach der Kreuzung mit der Kaisersteingasse (siehe Foto rechts) beginnt ein Radweg, dessen Beginn aber nur durch Markierung gekennzeichnet ist. Eine Beschilderung (Radwegeleitsystem) wäre hier sicherlich hilfreich und zu ergänzen.

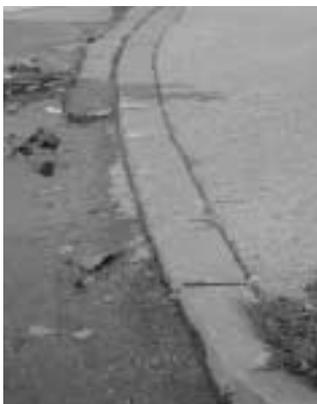
Die Rampenausbildung gleich nach der Schneeberggasse ist äußerst schlecht, fast schon eine kleine Stufe (siehe linkes Bild). Eine bessere Rampenausbildung ist dringend nötig.

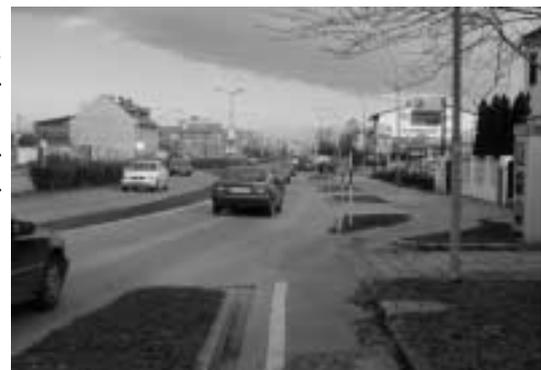
Kurz vor dem Kreisverkehr mit der Zehnergasse herrscht Unklarheit über den weiteren Verlauf des Radweges. Soll der Radfahrer sich wieder nach links in den fließenden Verkehr einordnen, oder sich eher rechts halten, um den Kreisverkehr außen zu umfahren?

Eine deutliche Markierung ist hier unbedingt anzubringen.

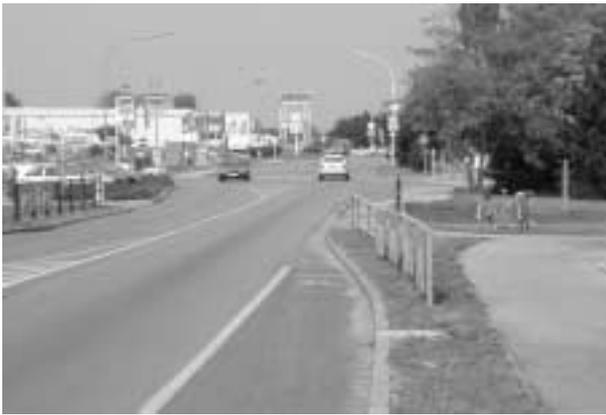
Nach dem Kreisverkehr Zehnergasse beginnt der Radstreifen erst bei Nummer 61 und endet kurz vor der Brücke über den Hammerbach/Fischabach (siehe Bild links). Die Einmündung des Radverkehrs in den fließenden Verkehr gelingt nur schlecht.

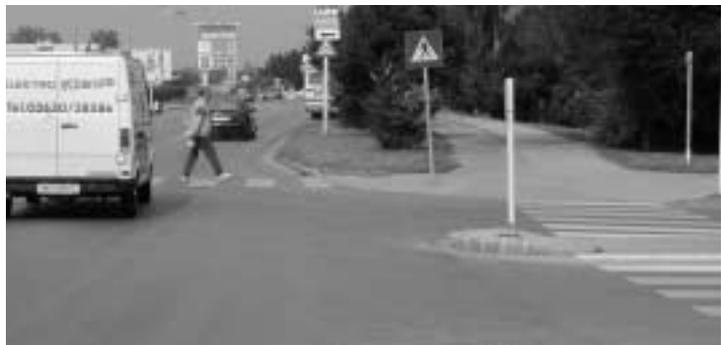
Nach der Brücke und nach der Abzweigung "Am Reitweg" gibt es keine Beschilderung mehr, die darauf hinweisen würde, ob hier (rechts neben der Tafel "Fußgängerübergang", Bild rechts) ein Radweg weiterführt.

Die Beschilderung ist unbedingt zu ergänzen!

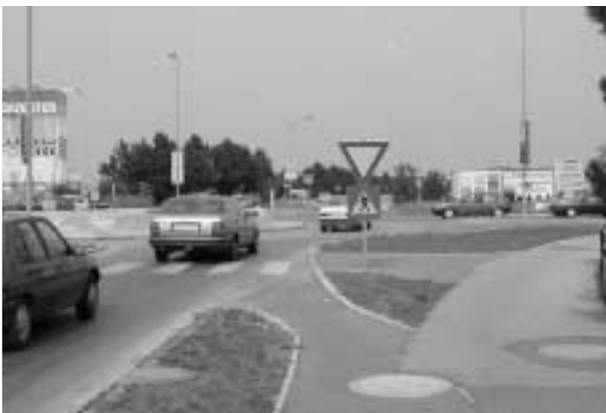
Die Situation vor dem Kreisverkehr Zehnergürtel/Fischauer Gasse ist wiederum äußerst unklar. Es geht nicht eindeutig hervor, daß sich die Radfahrer wieder in den Verkehr einfädeln sollen (siehe linkes Bild). Hier ist es erforderlich, durch Markierung Klarheit zu schaffen.

Ebenfalls bemängelt werden muß die Einfädelspur in den Fließverkehr. Durch diese abrupte Ausführung sind Konflikte zwischen dem motorisierten Verkehr und Radfahrern vorprogrammiert. Eine bessere, sanftere

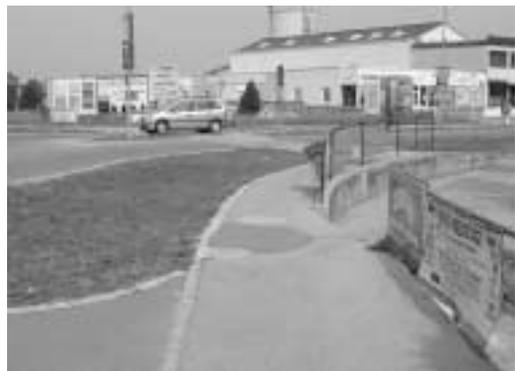
Wenn man rechts am Gehsteig (oder doch kombierter Gehweg/Radweg?) verbleibt, gibt es wenige Meter später eine Abfahrtsrampe nach rechts in eine parallel zur Fischauer Gasse führende Nebenfahrbahn. Das bietet sich als gute Möglichkeit an, den Richtung Osten fahrenden Radverkehr (siehe auch "Fischauer Gasse") auf einer attraktiveren, weil ruhigeren Route zu führen. Derzeit muß der Radverkehr auf die linke Seite der Fischauer Gasse (siehe dort) wechseln, und dort den in beide Richtungen befahrbaren Radweg benutzen (Benutzungspflicht von Radwegen!).

Ausführung muß hier dringend realisiert werden. Dies kann z. B. durch Markierung einer Einmündungsspur erfolgen.

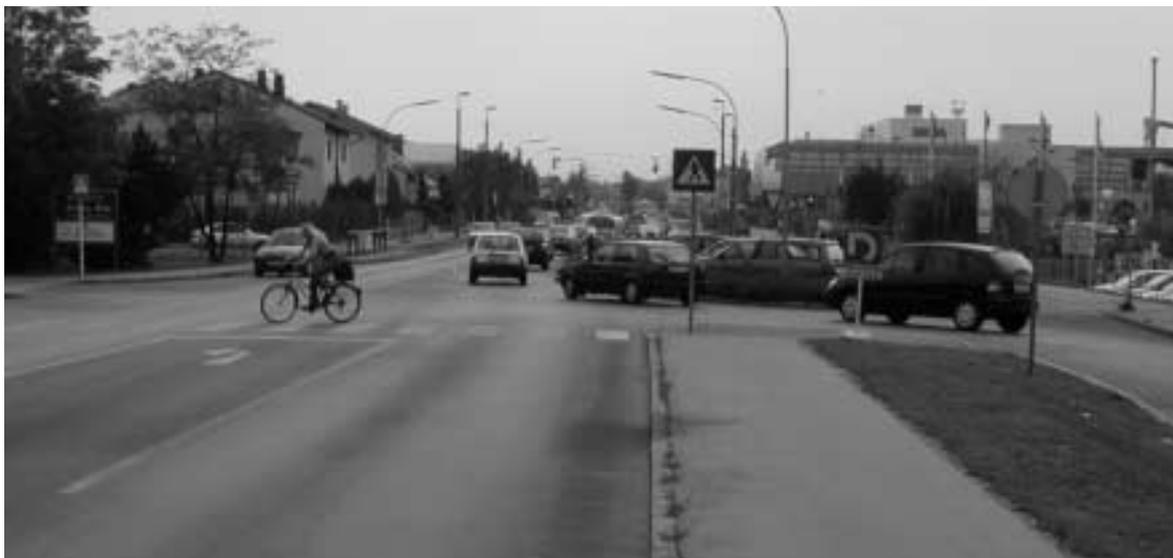
Der Radweg auf Höhe Abzweigung "Am Reitweg" ist gut versteckt (siehe Foto oben, am rechten Bildrand). Im Hinblick auf die Benutzungspflicht von Radwegen ist hier ein Hinweiszichen auf diesen Weg nötig. Außerdem besteht aufgrund der sich überkreuzenden Fahrlinien Konfliktpotential zwischen einbiegenden Radfahrern und ausfahrenden Autofahrern. Da auf dieser Höhe auch die Radroute entlang des Fischabaches kreuzt, wäre ein Radwegeleitsystem sowie eine Hinweistafel "Achtung: Radroute kreuzt" installiert werden.

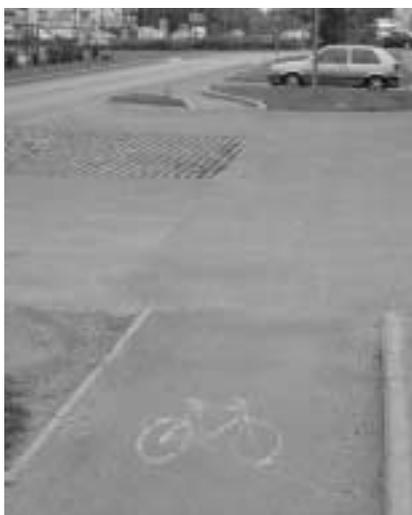
Zwischen der Dreipappelstraße und dem Kreisverkehr mit der Zehnergasse ist der Radweg knapp über einen gepflasterten Abstellplatz für einen Pkw geführt (siehe Bild links). Dies fördert Konflikte. Besser wäre es, Abstellplatz zu verlegen (eventuell parallel zur Fahrtrichtung anzulegen) entweder den Radweg außen herum zu führen. Unbedingt erforderlich ist hier eine weiterführende Markierung des Radweges. Denn für den Fall eines dort parkenden Autos ist die Sicht auf den weiteren Verlauf des Radweges verstellt, Radfahrer könnten dann irrtümlich nach rechts auf dem Gehweg weiterfahren.

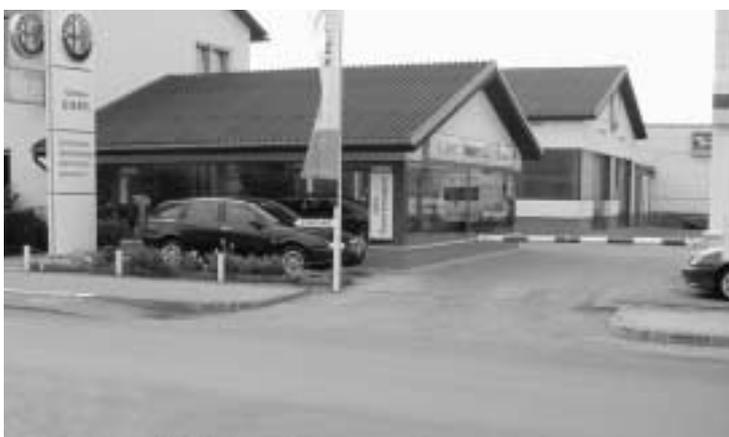
mit der Zehnergasse) ist auf Höhe von Hausnummern 96 und 98 vor den beiden Zufahrten zu den Pkw-Werkstätten der Radweg abgesenkt, die Rampen sind etwas zu steil ausgebildet.

Lösungsvorschlag: Den Radweg auf selbem Niveau durchziehen, für die Autos eine Auffahrtsrampe bauen.
