# Vorschläge für die Unfallsanierung am Wiener “Radweg-Ring-Rund”

Diplomarbeit für das Fachgebiet  
VERKEHRSWESEN

Institut für Verkehrswesen  
Department für Raum, Landschaft und Infrastruktur  
Universität für Bodenkultur Wien

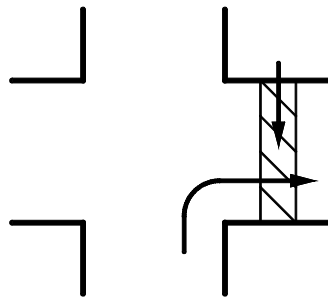
Abbildung 1: Typische Unfallsituation Ring-Rund mit entgegenkommendem Radverkehr

Örtliche Situation: Kreuzung einer Straße mit Nebenfahrbahn und zwischenliegender Allee, in der sich ein Radweg befindet (klassische Führung des "Radweges Ring-Rund").

Unfallhergang: KFZ biegt rechts ab, muss dazu den Radweg queren und kollidiert mit einem (entsprechend der ursprünglichen Bewegungsrichtung) entgegenkommenden Fahrrad (siehe Abbildung 1).

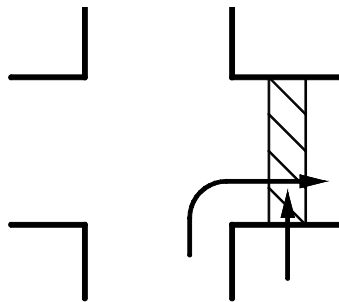
Abbildung 4: Typische Unfallsituation Ring-Rund mit parallelem Radverkehr

Örtliche Situation: Kreuzung einer Straße mit Nebenfahrbahn und zwischenliegender Allee, in der sich ein Radweg befindet.

Unfallhergang: KFZ biegt rechts ein, muss dazu den Radweg queren und kollidiert mit einem (entsprechend der ursprünglichen Bewegungsrichtung) parallel fahrenden Fahrrad (siehe Abbildung 4).

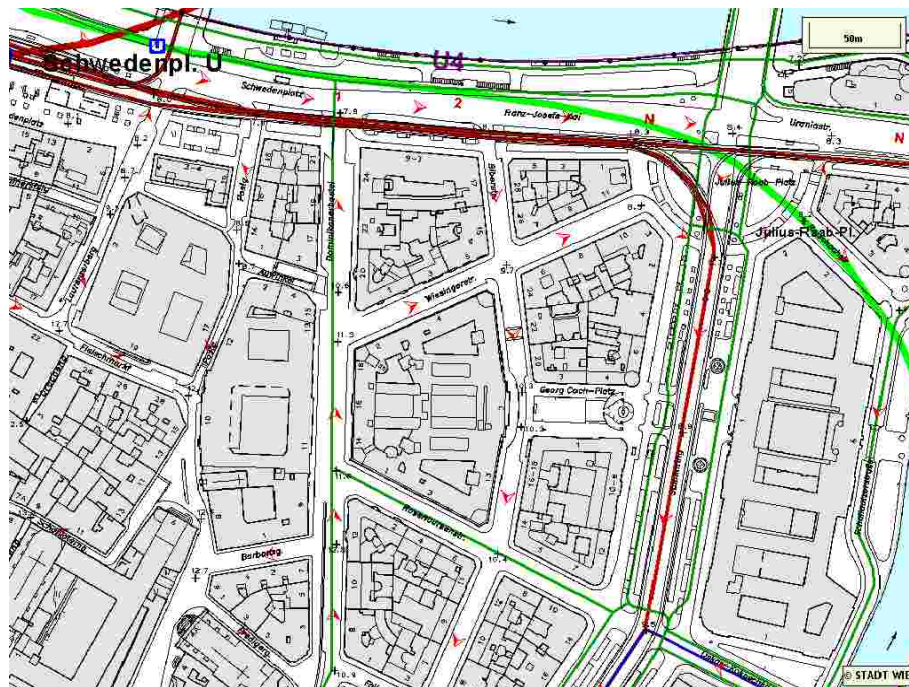
Abbildung 13: Radweg-Ring-Rund, Abschnitt Stubenring  
Die Radverkehrsanlagen sind als grüne dünne Linien dargestellt.

Am **Oskar-Kokoschka-Platz** müssen die vom Julius-Raab-Platz an der Vorstadtseite kommenden Radfahrer für einige Meter in die zwischen Haupt- und Nebenfahrbahn situierte Allee wechseln und von dort in die Kreuzung einfahren. In diesem Bereich ist der RRR als Einrichtungs-Radweg gekennzeichnet. Da die Situation unübersichtlich ist, wird sie von vielen Radfahrern nicht richtig interpretiert, was häufig zu Benützungsfehlern führt. In die Gegenrichtung kann von der Radfahrerüberfahrt gut abmarkiert direkt in die Nebenfahrbahn eingefahren werden, trotzdem kommt es auch hier zu Missinterpretationen und Einfahrt in den abmarkierten Radweg im Alleebereich. Hier befindet sich die Unfallhäufungsstelle 2. Dieser Bereich des RRR ist in Abbildung 13 dargestellt.

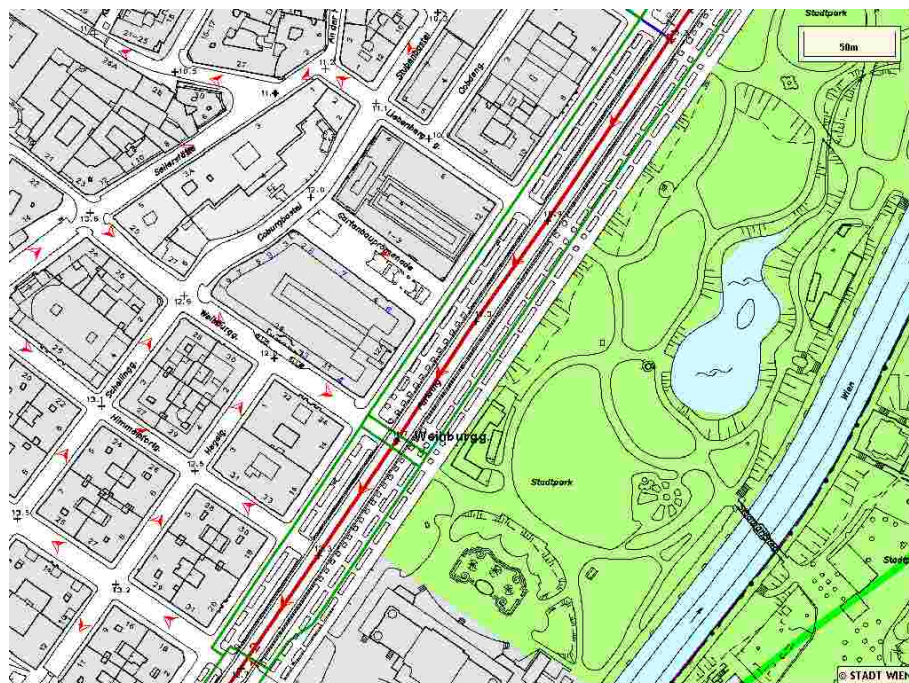
Abbildung 15: Radweg-Ring-Rund, Abschnitt Parking  
Die Radverkehrsanlagen sind als grüne dünne Linien dargestellt.

Vor der **Johannessgasse** verschwenkt der Radweg vom äußeren Alleestreifen auf den fahrbahnseitigen, von wo aus eine Rad-Überfahrt geradeaus die Johannessgasse übersetzt. Hier setzt sich der Radweg allerdings nicht fort, es gibt auch keine RFÜ über den Ring zur Ringinnenseite, wo sich der RRR nun befindet. Um am RRR zu bleiben, muss man auf der RFÜ vor der Johan-

nesgasse den Ring auf der RFÜ übersetzen. Da diese Situation in der Annäherung schwierig zu interpretieren und die Abzweigung nach rechts über den Ring schlecht erkennbar ist, werden hier relativ viele Radfahrer "irregeleitet" und fahren geradeaus, wodurch sie den RRR verlassen (siehe Abbildung 15 und 16).

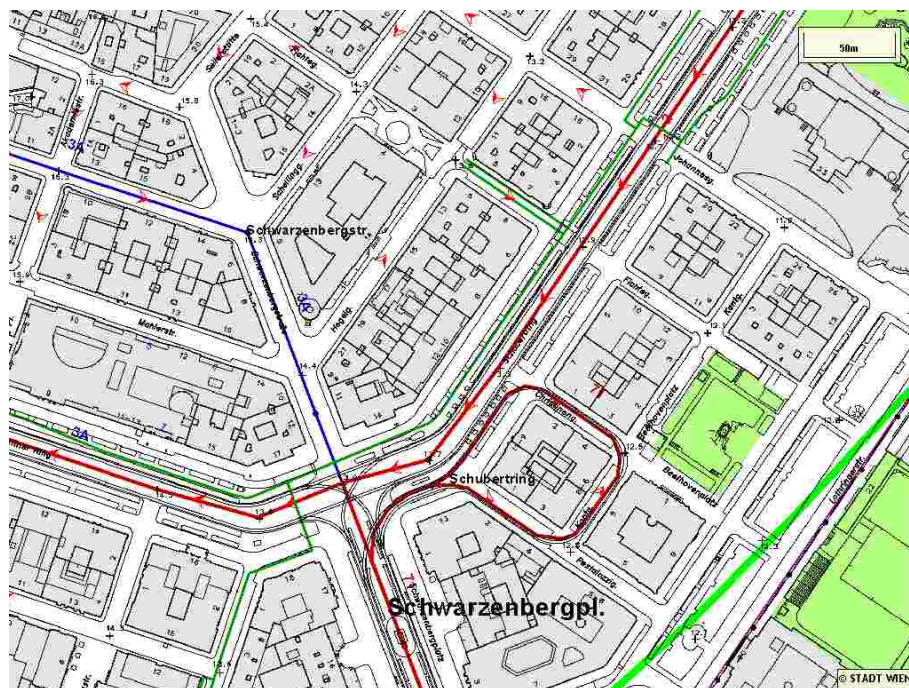
Abbildung 16: Radweg-Ring-Rund, Schubertring/Kärntner Ring  
Die Radverkehrsanlagen sind als grüne dünne Linien dargestellt.

Die Kreuzung Johannesgasse ist die Unfallhäufungsstelle 4 mit 3 Radunfällen im Beobachtungszeitraum. Der RRR quert hier mittels Radfahrerüberfahrt vor der Johannesgasse den Ring. Nach der RFÜ über die Johannesgasse führt er an der Ringinnenseite als Radweg in der Allee weiter (siehe Abbildung 16).

Der RRR setzt sich am Schubertring in der Allee an der Ringinnenseite als Radweg fort, bis er, ca. 30 m vor der Kreuzung **Schubertring/Schwarzenbergstraße (Schwarzenbergplatz)** nahe an die Nebenfahrbahn wechselt (siehe Abbildung 16), Starke Querungsströme von gleichzeitig frei geschalteten Abbiegern aus der Ring-Haupt- und Nebenfahrbahn führen dort zu insgesamt 10 Radunfällen im Beobachtungszeitraum, davon 5 im Jahr 2004. Hier befindet sich die Unfallhäufungsstelle 6.

Die Kreuzung Ring/Schwarzenbergstraße besitzt an allen 4 Seiten Radfahrerüberfahrten, wobei die ringaußen gelegene nach Westen keinen Anschluss hat und aus Westen kommend, dem nach rechts weisenden VZ "Vorgeschriebene Fahrtrichtung" (STVO §52 Z. 15) wegen gar nicht befahren werden darf. Diese RFÜ ist - obwohl als Zweirichtungs-Anlage markiert - nur ca. 1,20 m breit.

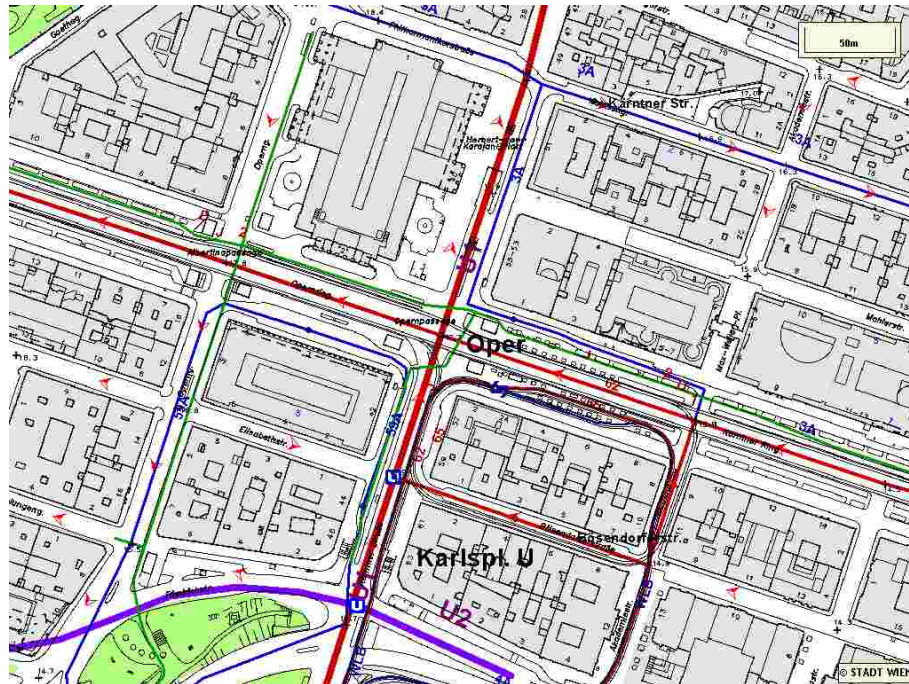
Abbildung 17: Radweg-Ring-Rund, Kärntner Ring/Opernring  
Die Radverkehrsanlagen sind als grüne dünne Linien dargestellt.

Dem **Kärntner Ring** folgend setzt sich an der Innenstadtseite des Ringes der Radweg in der Allee bis zum Max-Winter-Platz als Radweg und von dort an als Geh- und Radweg fort. Vor der **Kreuzung Kärntner Ring/Kärntner Straße** verschwenkt der Radweg aus der mittleren Allee zur Nebenfahrbahn und führt dort an der Straßenbahn-Haltestelle hinter 2 Kiosken sowie dem U-Bahn-Aufgang vorbei (siehe Abbildung 17). Auf Grund der beengten Platzverhältnisse und der schlechten Sichtbeziehungen zwischen Fußgängern und Radfahrern sowie der für MIV-Lenker

komplexen Situation sind hier 5 Radunfälle im Beobachtungszeitraum registriert. Dies ist die Unfallhäufungsstelle 7.

- (c) Ein ähnliches Problem stellt sich an der Unfallstelle 17, an der der Franz-Josefs-Kai den Laurenzerberg quert, der hier zur Schwedenbrücke führt. Hier endet, von Norden kommend, der Radweg laut Verkehrsschild ca. 10 m vor der RFÜ, wodurch das Weiterfahren am Gehsteig gesetzeswidrig ist und die RFÜ ohne Gesetzesübertretung nicht erreichbar ist (siehe Abbildung 17).

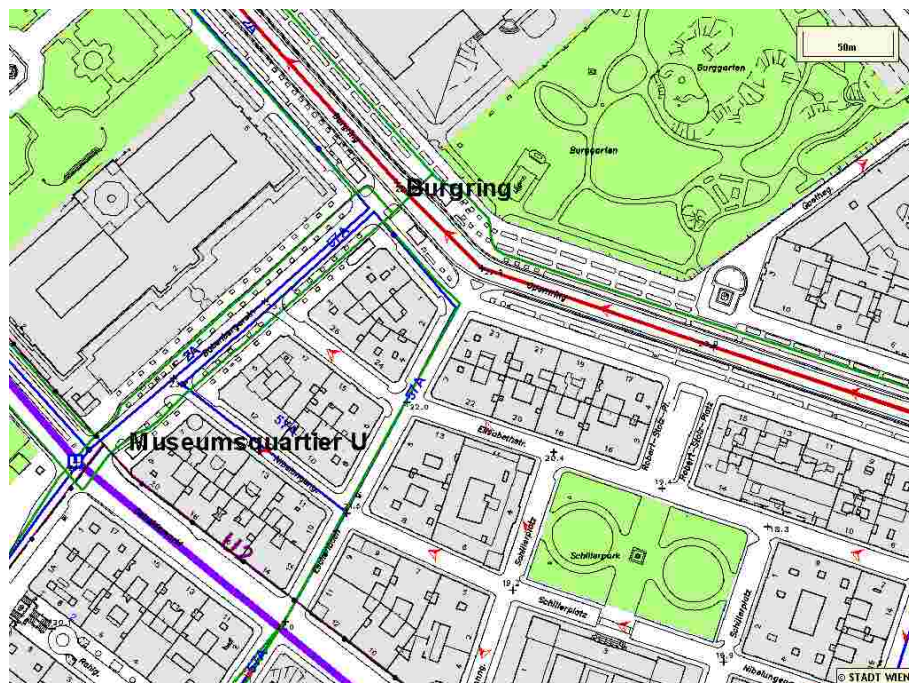
Abbildung 18: Radweg-Ring-Rund, Opernring/Burgring  
Die Radverkehrsanlagen sind als grüne dünne Linien dargestellt.

Von hier bis zum **Burggarten** ist der RRR vorerst als Geh- und Radweg, später als Radweg in der Allee geführt. Am Burggarten verschwenkt der Radweg abrupt über die innere Allee auf den direkt neben der Burggartenmauer liegenden innersten Weg, um der im Allee-Bereich befindlichen Straßenbahnstation samt Kiosken und Abgang (jetzt nur mehr zu einem Lokal) auszuweichen. Die Verschwenkungsradien sind kaum fahrbar und die Routenführung undurchsichtig. Unterstützt durch alte, schlecht sichtbare Bodenmarkierungen steigt die Gefahr von Konflikten mit Fußgängern, die erstens die Trennung der Rad- und Fußgängerverkehrsflächen meist nicht wahrnehmen und zweitens häufig nicht ortskundig, dafür umso konzentrierter auf die umliegende Architektur sind (siehe Abbildung 18).

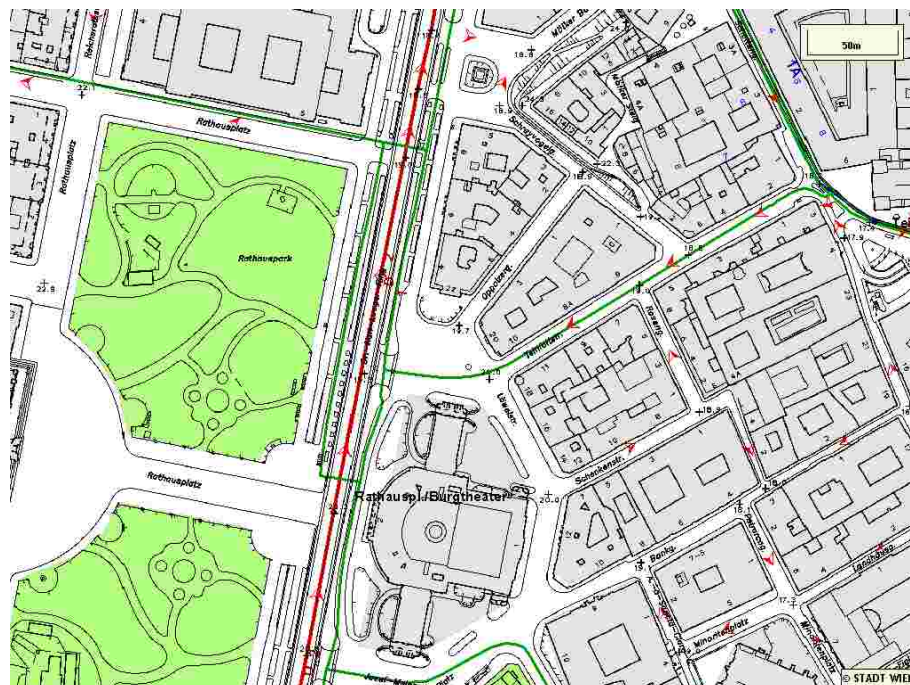
Abbildung 21: Radweg-Ring-Rund, Dr.-Karl-Lueger-Ring  
Die Radverkehrsanlagen sind als grüne dünne Linien dargestellt.

Gegenüber der Universität Wien, an der Kreuzung **Dr.-Karl-Lueger-Ring/Möller Bastei** (siehe Abbildung 21) befindet sich die Unfallhäufungsstelle 12 mit 3 Radunfällen. Gegenüber, an der Ring-Außenseite, befindet sich eine RVA, die mittels RFÜ über den Ring in der Achse Oper/Rathaus an den ringinnen gelegenen RRR angeschlossen ist und Richtung Universität führt. Diese RVA (Richtung Universität als Radweg, in Gegenrichtung als Rad/Gehweg in getrennter Füh-

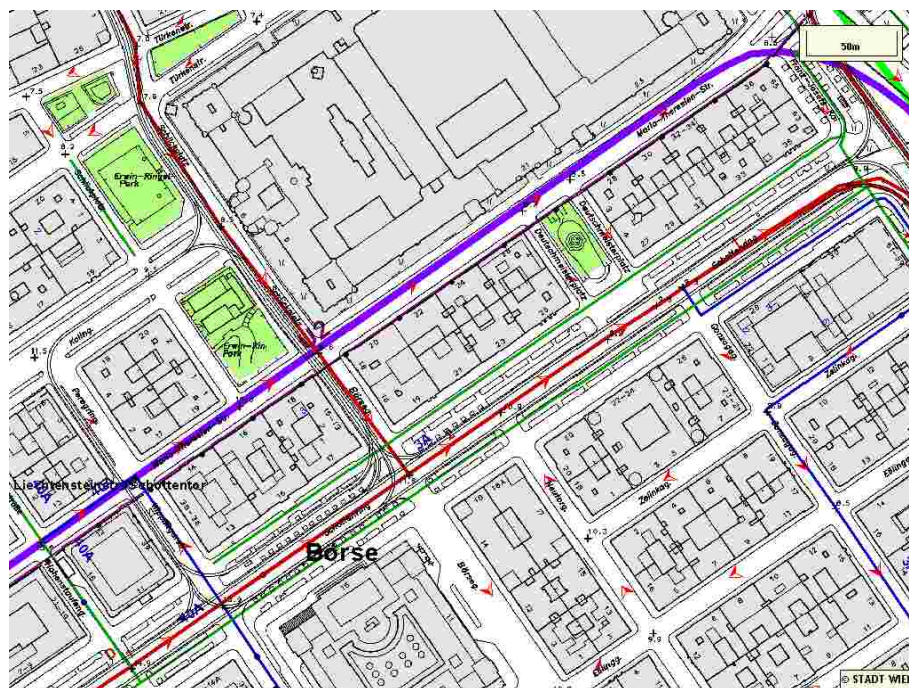
Abbildung 23: Radweg-Ring-Rund, Abschnitt Schottenring  
Die Radverkehrsanlagen sind als grüne dünne Linien dargestellt.

Von hier an befindet sich der Radweg im gesamten Verlauf des **Schottenringes** in der Allee an der Innenstadtseite. In diesem Bereich befinden sich die Unfallhäufungssellen 13 (Börsegasse, 6 Radunfälle), 14 (Neutorgasse, 3 Radunfälle), und 15 (Gonzagagasse, 4 Radunfälle)

Von der **Roßauer Lände** führt eine Radroute an der Ringaußenseite durch die Nebenfahrbahn bis zur Wipplinger Straße (gesamt ca. 420m lang). Die Nebenfahrbahn ist in diesem Bereich (Schottenring außen) sowohl für KFZ als auch für den Radverkehr als Einbahnen gegen die Ring-Fahrtrichtung genutzt (siehe Abbildung 23).

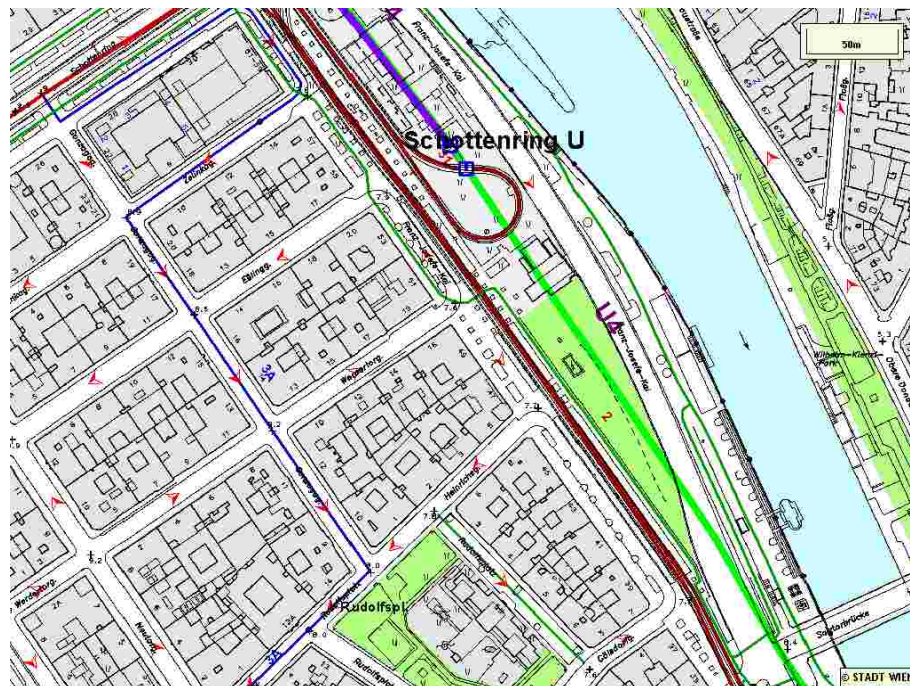
Abbildung 24: Radweg-Ring-Rund, Abschnitt Franz-Josefs-Kai  
Die Radverkehrsanlagen sind als grüne dünne Linien dargestellt.

An der **Werdertorgasse** setzt der RRR Radweg über die Gleistrasse der Straßenbahn und begleitet diese bis zur Salztorbrücke. In diesem Bereich ist der RRR als Geh- und Radweg in gemeinsamer Führung gekennzeichnet. An der Salztorbrücke befindet sich die Anbindung an den Donaukanalradweg (siehe Abbildung 24). Der RRR quert hier die Fahrbahn des Franz-Josefs-Kais und verläuft von nun an donaukanalseitig der Fahrbahn als Geh- und Radweg in gemeinsamer Führung.

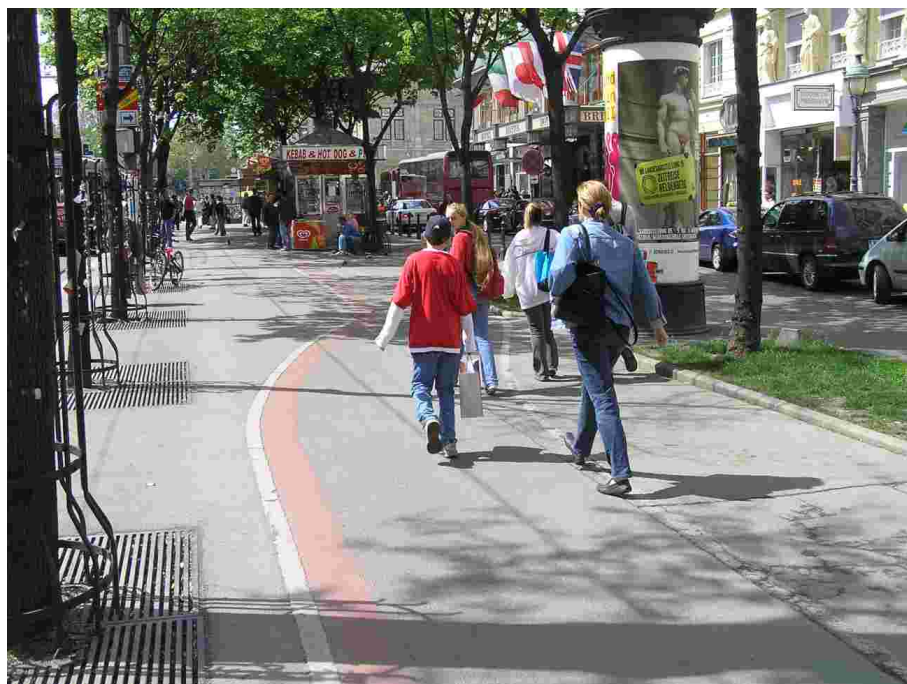
Abbildung 26: Verflechtung mit Fußgängerstrom

Diese Stellen entsprechen in ihrer Ausführung allerdings nahezu freien Strecken, wodurch im Verflechtungsbereich organisatorische Probleme provoziert werden (siehe Abbildung 26), die das Verhältnis zwischen Fußgängern und Radfahrern empfindlich belasten und weiters verhindern, dass der RRR entsprechend seinem Status als Haupt-Radverkehrsroute (im Sinne eines hochrangigen Netzelementes) benützt werden kann.

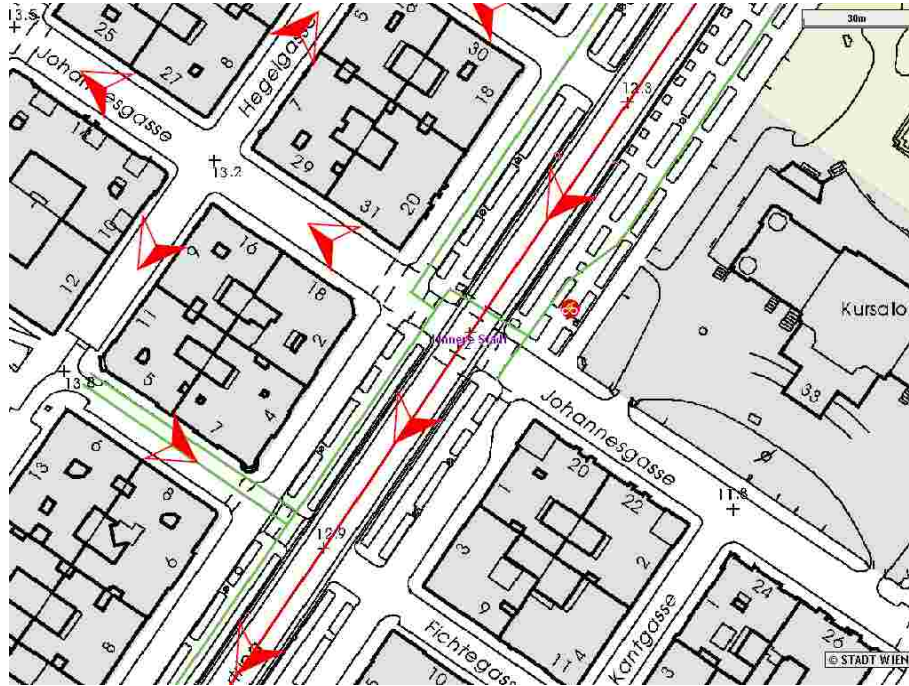
Abbildung 28: Auch auf dem Radwege-Plan der MA18 ist der Radweg über die Kreuzung eingetragen (vorstadtseitige Radfahrerüberfahrt; Radverkehrsanlagen sind grün dargestellt)

Weiters entsteht an der gezeigten Kreuzung eine Situation, in der der Radfahrer nach der Querung der RFÜ nicht mehr weiterfahren darf, da sich dort der Radweg nicht fortsetzt und sich auch in keine Richtung eine weitere RFÜ befindet (siehe Abbildung 28 sowie Abschnitt 2.3.4). Da der hier gezeigte Planausschnitt, der von der MA 14 (Vienna GIS, [www.gv.at](http://www.gv.at)) stammt, diesen Sachverhalt klar aufzeigt, muss davon ausgegangen werden, dass das Problem den Behörden auch bekannt ist.

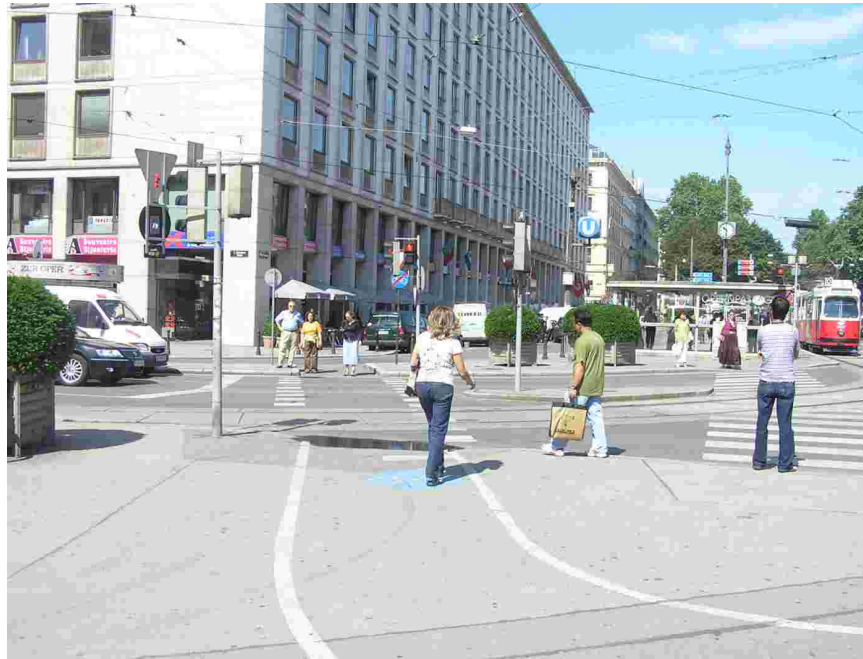
- (b) Benutzungspflicht von Radverkehrsanlagen: An mehreren Stellen des Ringes ist einseitig (z. B. an der Innenstadtseite) der RRR und auf der gegenüberliegenden Seite (vorstadtseitig) eine Radroute geführt, die unvorhergesehen in der Nebenfahrbahn endet (bzw. es führt eine RFÜ über den Ring und endet dort in der Nebenfahrbahn, siehe Abbildung 29). In diesem Fall sieht die Benutzungspflicht nach §68 Abs 1 StVO vor, dass der Radweg zu benutzen ist, der sich dann jedoch auf der gegenüberliegenden Straßenseite befindet und nicht erreichbar ist. Ausgeschilderten RVA zu folgen kann Radfahrer hier also in den rechtsverletzenden Bereich führen.

Abbildung 29: Unfallhäufungsstelle 7, Kreuzung Opernring/Kärntner Straße: Radfahrerüberfahrt führt in Nebenfahrbahn, die Radverkehrsanlage endet dort. Der Radweg-Ring-Rund an der Ring-Innenseite ist laut StVO zu benutzen. Die Fahrt in der Nebenfahrbahn ist dadurch nicht erlaubt.

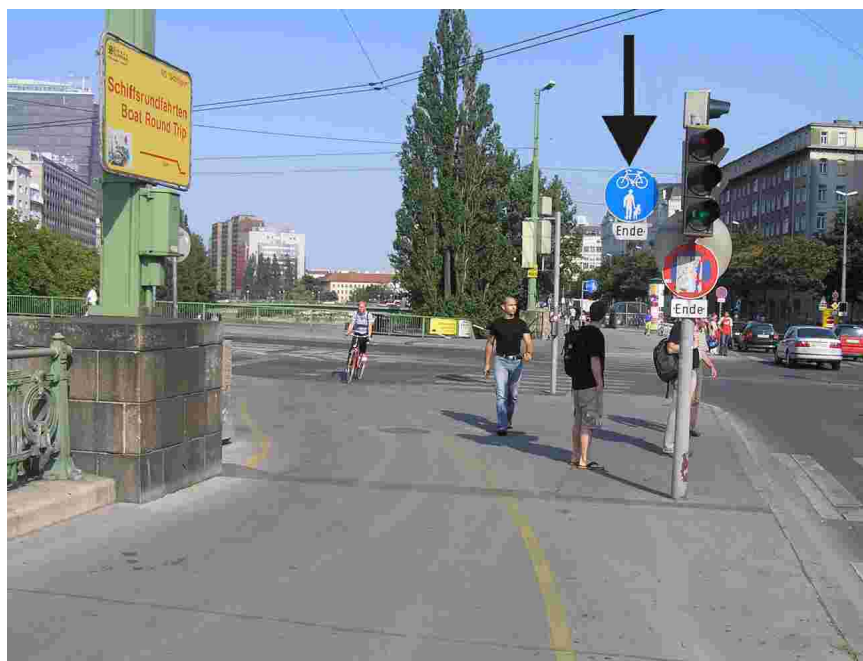
Abbildung 30: Unfallhäufungsstelle 17: Radweg-Ende vor der Radfahrerüberfahrt

Die dadurch entstehende Situation (der Radfahrer befährt die Straße nicht von einer Radfahranlage aus) bringt den Verlust aller Rechte, auch bei Grünlicht auf der RFÜ, allerdings nicht den Verlust aller Pflichten des Fahrzeuglenkers. Diese Situation kann weder als interpretierbar während der Befahrung, noch als praktikabel unter Kenntnis der Konsequenzen (Schieben des Rades bis zur RFÜ) erachtet werden (siehe auch Abschnitt 2.3.17)

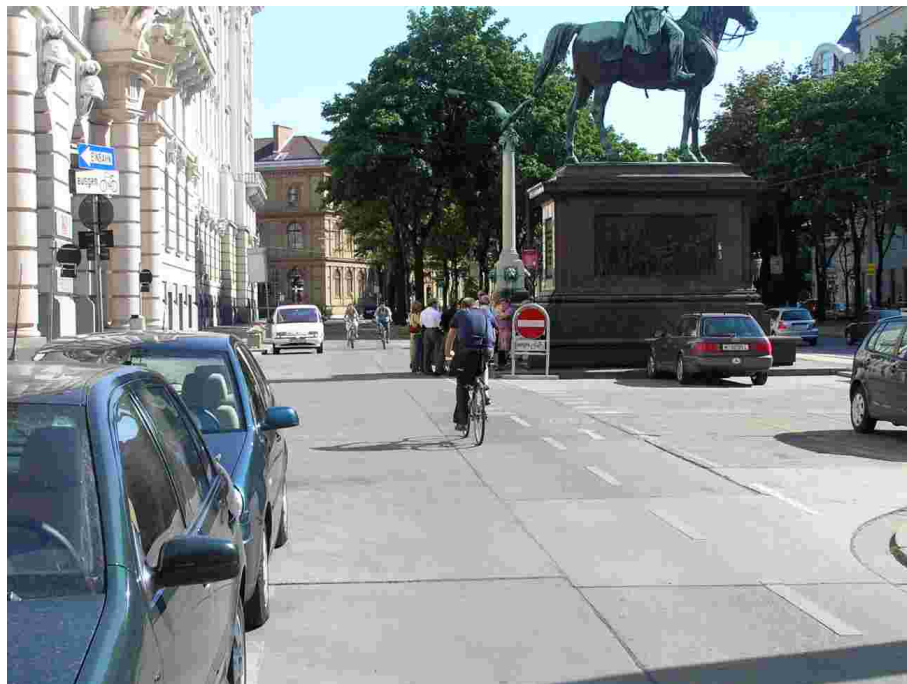
Abbildung 34: Unfallhäufungsstelle 1: Stubenring 1  
Blick in Fahrtrichtung der Hauptfahrbahn

Am Stubenring befindet sich sowohl innerhalb des Ringes ein Radweg in der mittleren Allee, als auch an der Ringaußenseite eine RVA in der Nebenfahrbahn (Einbahn gegen die Fahrtrichtung des Ringes) mit abmarkiertem Radfahrstreifen gegen die Einbahn. Die von den Unfällen betroffene Ringaußenseite ist im Bereich Stubenring 1 übersichtlich, die Platzverhältnisse sind ausreichend (siehe Abbildung 34).

- ein PSU beim Abstellen eines LKW: Der LKW stoppt, vom Ring kommend, rechtwinkelig zur Nebenfahrbahn (in Abbildung 34 vor Denkmal, in den Radfahrstreifen ragend). Der gegen die vorgeschriebene Fahrtrichtung auf dem Radfahrstreifen (also in Richtung der Einbahn) fahrende Radfahrer bremst vor Schreck, stürzt dabei und kollidiert mit dem stehenden Fahrzeug.
- ein Zusammenstoß zweier nebeneinander fahrender Fahrräder.
- eine Kollision eines Fahrrades mit der sich öffnenden Fahrzeughürde eines geparkten PKW.

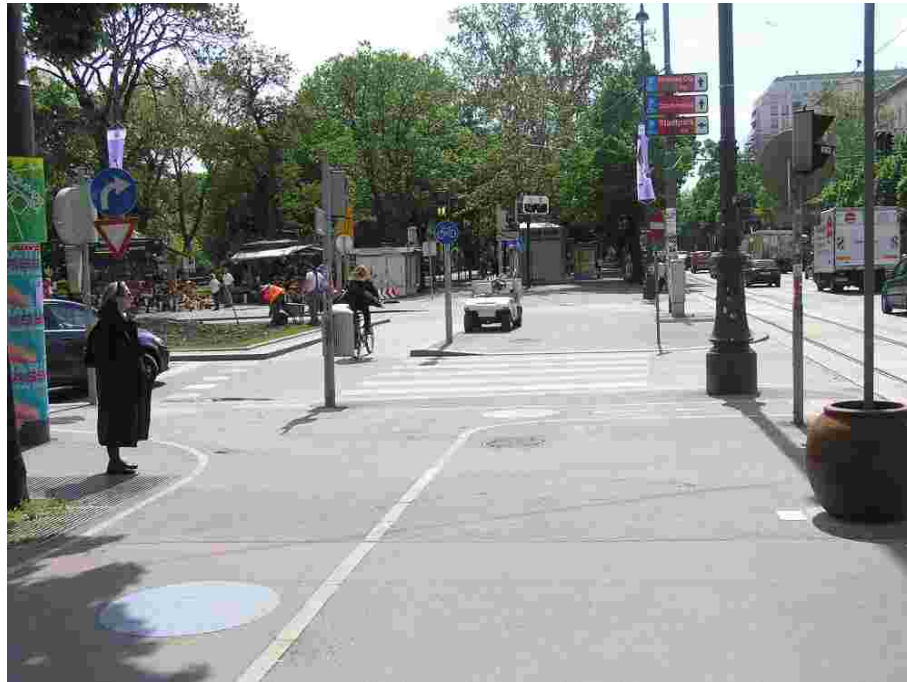
Abbildung 38: Unfallhäufungsstelle 3: Kreuzung Stubenring/Parkring/  
Weiskirchnerstr.

Vom Stubenring kommend versetzt der Radweg auf den letzten Metern vor der RFÜ um ca. 3 m, was von vielen Radfahrern nicht erkannt wird, wodurch oft ein Überqueren am FGÜ zu beobachten ist (siehe Abbildung 38). Abgesehen davon ist die Kreuzung aufgeräumt und übersichtlich gestaltet.

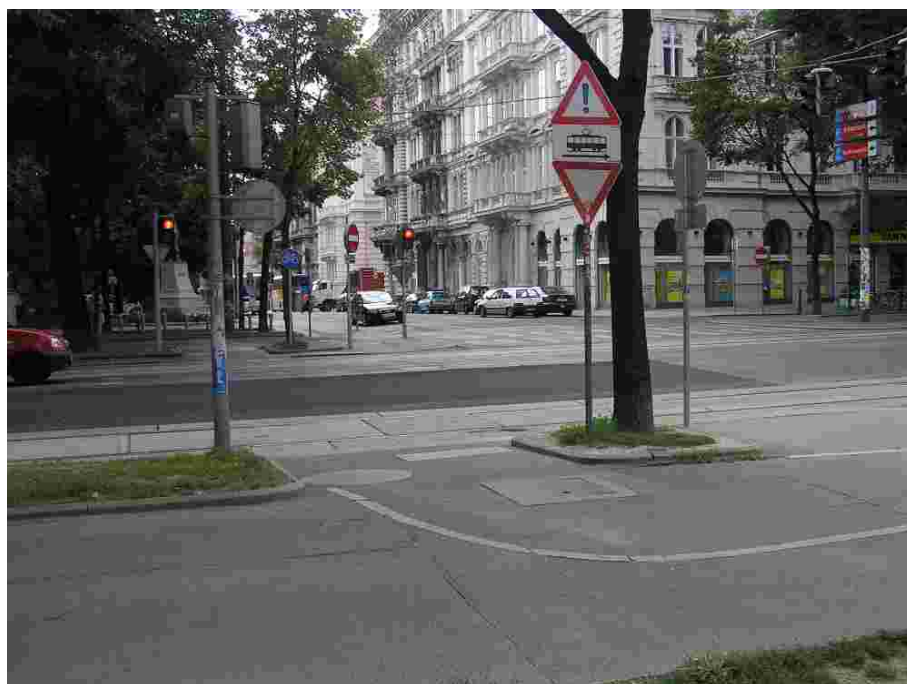
Abbildung 42: Unfallhäufungsstelle 4: Kreuzung Parkring/Johannesgasse vom Innenring aus

Dies führt dazu, dass ein Großteil der Radfahrer nicht die RFÜ (Abbildung 42) zur Ringinnenseite wählt (hier setzt sich der RRR fort, darauf wird aber nicht hingewiesen), sondern die Johannesgasse am Außenring queren. Südlich der Johannesgasse setzt sich auf der Allee ringaußen nur mehr der Gehweg fort, viele Radfahrer überqueren deswegen nun den Ring am Schutzweg, um zum Radweg auf der Innenstadtseite des Ringes (Abbildung 44) gelangen zu können.

Wie in Abbildung 41 zu sehen ist, besteht beim Befahren aus Richtung Urania auf Grund der Bodenmarkierung die Tendenz, von einer Fortsetzung des Radweges in gerader Linie auszugehen. Eine sinnvolle Beschilderung (Wegweiser) und die Entfernung der irreführenden Bodenmarkierung kann mit einfachen Mitteln die Lenkung des Radverkehrsstromes auf die dafür vorgesehenen RFÜ vor der Kreuzung (aus Sicht der Abbildung 42) bewerkstelligt werden.

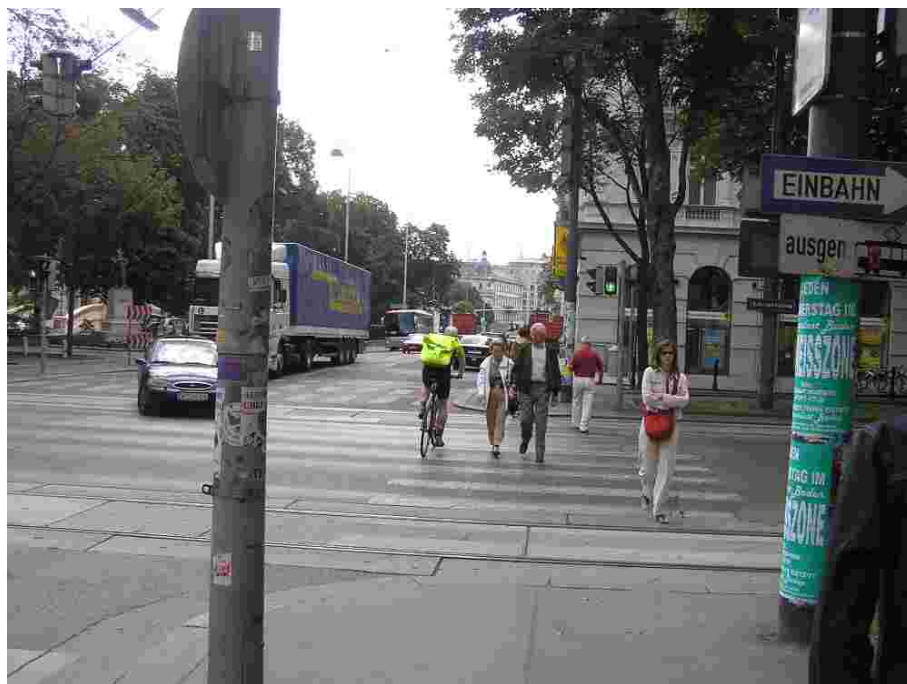
Abbildung 44: Unfallhäufungsstelle 4: Kreuzung Parkring/Johannesgasse: Fußgänger-Übergang ohne Radfahrerüberfahrt

In einem Fall fuhr ein aus der Johannesgasse von stadtauswärts kommender PKW mit hoher Geschwindigkeit auf die Kreuzung zu und kollidierte auf dem in Abbildung 44 dargestellten Schutzweg mit einem hinter seinem Vater in stadtauswärtige Richtung fahrenden Kind. Der Fahrer beging Fahrerflucht.

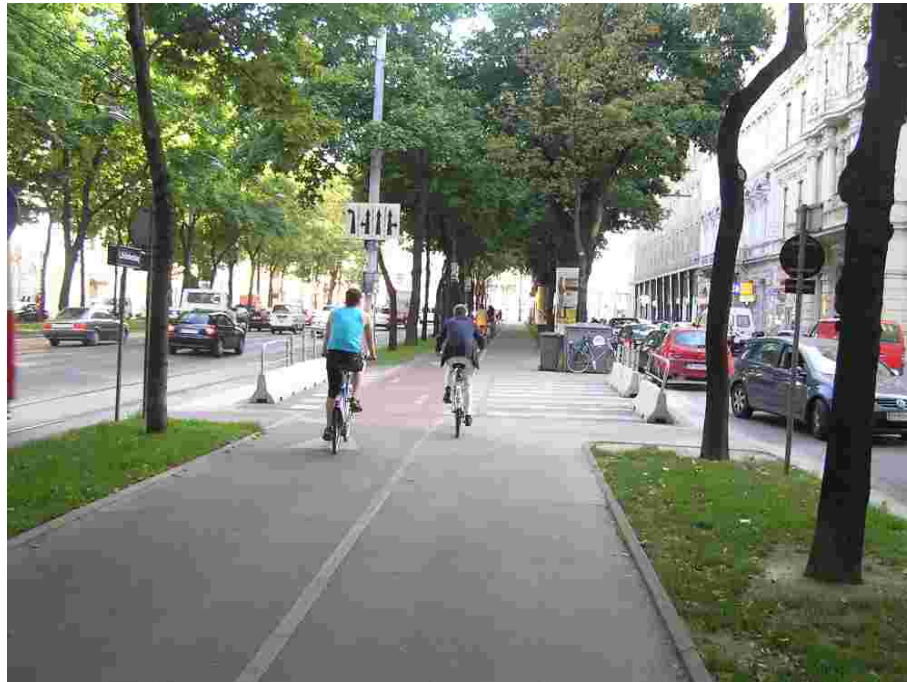
Abbildung 47: Unfallhäufungsstelle 5: Kreuzung Schuberting/Fichtegasse

Alle registrierten Unfälle ereigneten sich auf der innerhalb des Ringes in der Linie der mittleren Allee geführten RFÜ, die im Beobachtungszeitraum noch eine unregelmäßige Kreuzung war und sowohl vom MIV-Strom aus der Fichtegasse aus der Innenstadt als auch von den vom Ring in die innenstadtseitige Nebenfahrbahn ausfahrenden Fahrzeuge gekreuzt wurde.

Derzeit ist die Radweg-Trasse durch Betonleitwände von den übrigen Verkehrsflächen getrennt, querende KFZ-Ströme existieren somit nicht mehr, die Unfallstelle kann als "saniert" betrachtet werden.

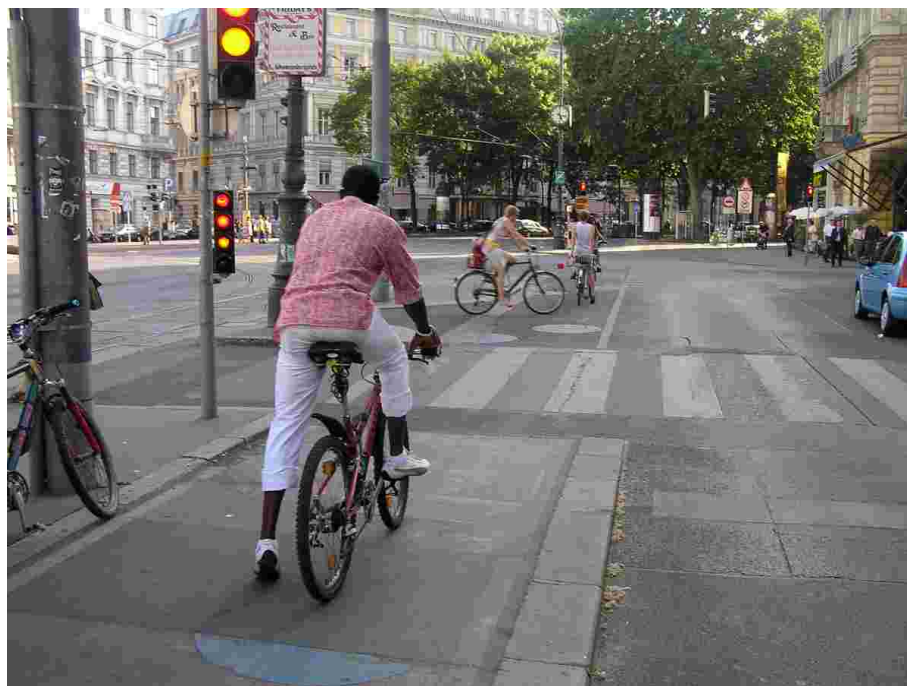
Abbildung 49: Unfallhäufungsstelle 6: Kreuzung Ring/Schwarzenbergstraße

Der Radverkehr wird mittels eigener VLSA gemeinsam mit der Nebenfahrbahn und dem Hauptverkehr am Ring freigegeben. Die Radverkehrsampel befindet sich in Ring-Fahrtrichtung vor dem Fußgängerübergang vor der Schwarzenbergstraße, wo auch eine Haltelinie für die Radfahrer erkennbar ist (siehe Abbildung 49). Viele Radfahrer fahren jedoch bis zum eigentlichen Kreuzungspunkt der Fahrlinien vor und stehen somit, durch eine Verkehrsinsel vom abbiegenden Verkehr aus dem Ring geschützt, ca. 10 m vor ihrer eigentlichen Haltelinie. Dies verschafft ihnen nicht nur den Vorteil schnelleren Räumens der Kreuzung, sie sind für die querenden Fahrzeuglenker auch wesentlich besser sichtbar, da sich alle Konfliktströme auf die wartenden Radfahrer zubewegen.

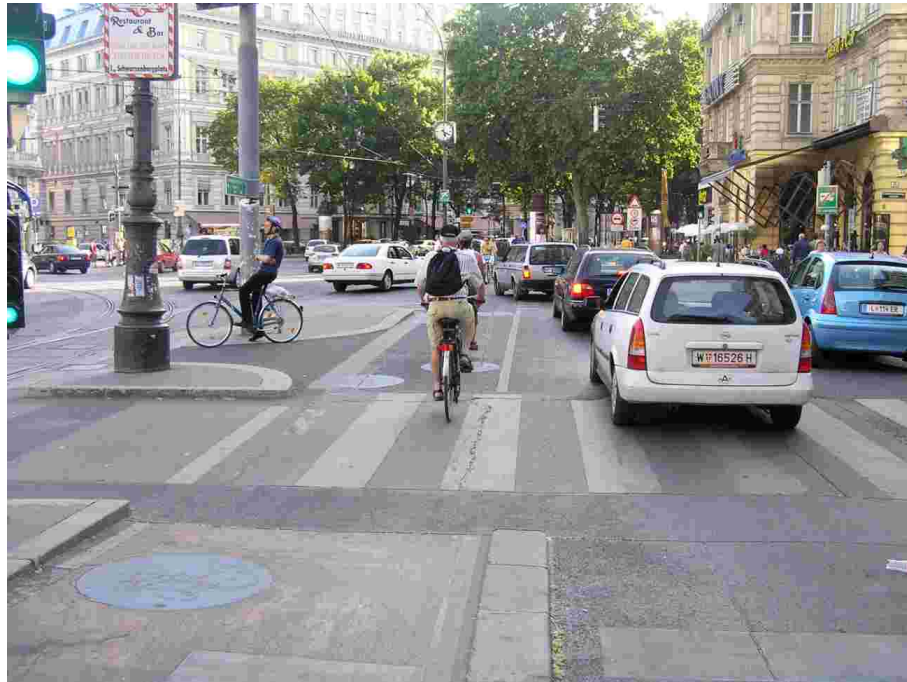
Abbildung 50: Unfallhäufungsstelle 6: Radfahrerüberfahrt über Schwarzenbergstraße

Im Verlauf der Grünphase verstellen Fahrzeuge, die aus der Nebenfahrbahn kommen und jene, die aus dem Ring in die Nebenfahrbahn einbiegen, einander gegenseitig die Fahrlinie (siehe Abbildung 50). Mitten durch diesen Verflechtungsbereich führt der RRR. Feldbeobachtungen zeigen, dass das Räumen unter großer Unsicherheit der KFZ-Lenker, äußerst zögerlich und vorsichtig passiert. Es ist offensichtlich, dass ein Großteil der Fahrzeuglenker (darunter auch Taxifahrer, Berufsfahrer u. ä.) von der Kreuzungssituation überfordert sind. Die Notwendigkeit, verkehrsbedingt auf der Trasse der Straßenbahn anhalten zu müssen, erhöht den Stress der Fahrzeuglenker und kann mit ein Grund sein, warum den Radfahrern zu wenig Beachtung geschenkt wird.

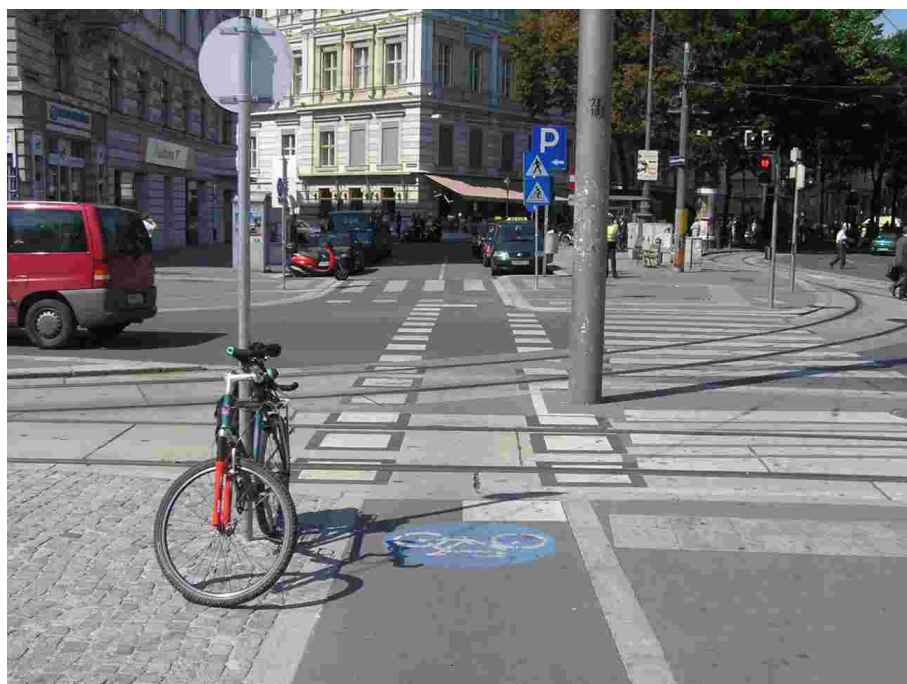
Abbildung 52: Unfallhäufungsstelle 6: Radfahrerüberfahrt Schwarzenbergstraße, Blick in Ring-Fahrtrichtung

Andererseits wird durch die in Abbildung 52 ersichtliche Bodenmarkierung (Piktogramm "Radweg"), das, von der Johannesgasse kommend, gegen die Fahrtrichtung angebracht ist, der Ein-

über Nebenfahrbahn oder Straßenbahnhaltestelle) ringaußen, wodurch der Radfahrer den Radweg-Ring-Rund verlässt und die Fahrt rechtsverletzend fortsetzt. Aus der Gegenrichtung kommend muss die Bodenmarkierung (Piktogramm "Radweg") gegen die Darstellungsrichtung überfahren werden, wodurch der Eindruck entsteht, man würde in die falsche Richtung fahren (siehe Abbildung 52 und Erklärung auf Seite 51).

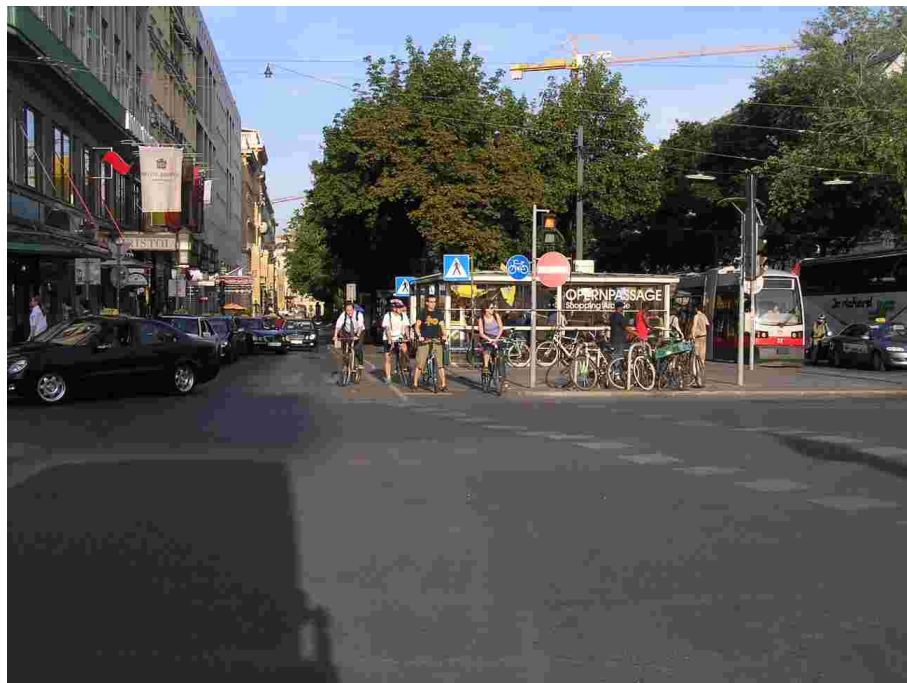
Abbildung 55: Unfallhäufungsstelle 7: Kreuzung Opernring/Kärntner Ring/Kärntner Straße

Fährt man den RRR im Uhrzeigersinn, so muss man ca. 55 m vor der Kreuzung Kärntner Ring/Kärntner Straße die mittlere Allee verlassen und die Stationsgebäude und Kiosken im Straßenbahnstationsbereich auf der Seite der Nebenfahrbahn passieren, Hinter den Kiosken ist der Radweg von der Nebenfahrbahn mittels Poller getrennt. Da Fußgänger sowohl vom innenstadtseitigen Gehsteig zur Station als auch umgekehrt direkte Wege zwischen den Pollern durch gehen, treten bereits in diesem Bereich starke querende Fußgängerströme auf. 20 m vor der Kreuzung befindet sich ein U-Bahn-Aufgang, der in Ring-Fahrtrichtung die Sicht auf den Radweg erheblich einschränkt. Aus diesem sowie von der Straßenbahnstation kommen Fußgänger, die, ohne den Radverkehr ausreichend wahrnehmen zu können (siehe Abbildung 56), die Nebenfahrbahn auf einem Fußgängerübergang, der ungeregelt und kaum mehr sichtbar markiert ist, queren wollen.

Wie in Abbildung 55 zu sehen ist, ist die Aufstellfläche vor der Kreuzung zu gering für den dort üblichen Radverkehr. Entweder wird die Nebenfahrbahn mitbenützt oder es muss auf (bzw. vor) dem Fußgängerübergang angehalten werden. In jedem Fall sind die querenden Fußgänger- und Radverkehrsströme einander im Weg (siehe Abbildung 60), was durch die unübliche Situation entsteht, dass die Aufstellfläche des wartenden (Rad-)Verkehrs sich zwischen Fußgängerübergang und Fahrbahnquerung befindet. Bei Grün in Ringrichtung entsteht weiters das Problem, dass der sehr starke Fußgängerstrom weiter quert und dem Radverkehr die freie Fahrt unterbindet.

Der den Radweg kreuzende, aus dem Ring abbiegende MIV hat, wie sich auch an Hand von Feldbeobachtungen beweist, auf Grund der geräumigen Freifläche zwischen Kreuzung und Abgang zur Opernpassage eine gute Sichtbeziehung zum Radverkehr, sowohl in gleicher Fahrtrichtung (siehe Abbildung 55), als auch in die entgegengesetzte Fahrtrichtung (siehe Abbildung 61). Die Sichtabschattung in der Annäherung durch die Objekte im Stationsbereich wirkt sich hier nicht auf die Unfallsituation aus, da sich Radfahrer wegen der Komplexität der Kreuzung dieser wesentlich langsamer annähern als der MIV auf der Hauptfahrbahn. In den meisten Fällen kann beobachtet werden, dass im Bereich der Rad- und Fußgängerführungen eine Verringerung der Geschwindigkeit des MIV unter Beachtung des Querungsstromes stattfindet bzw. verkehrsbedingt in einem so geringen Tempo eingefahren wird, dass die vorher in der Annäherung gesammelten Informationen (wahrgenommene parallel fahrende Radfahrer) nicht mehr brauchbar sind.

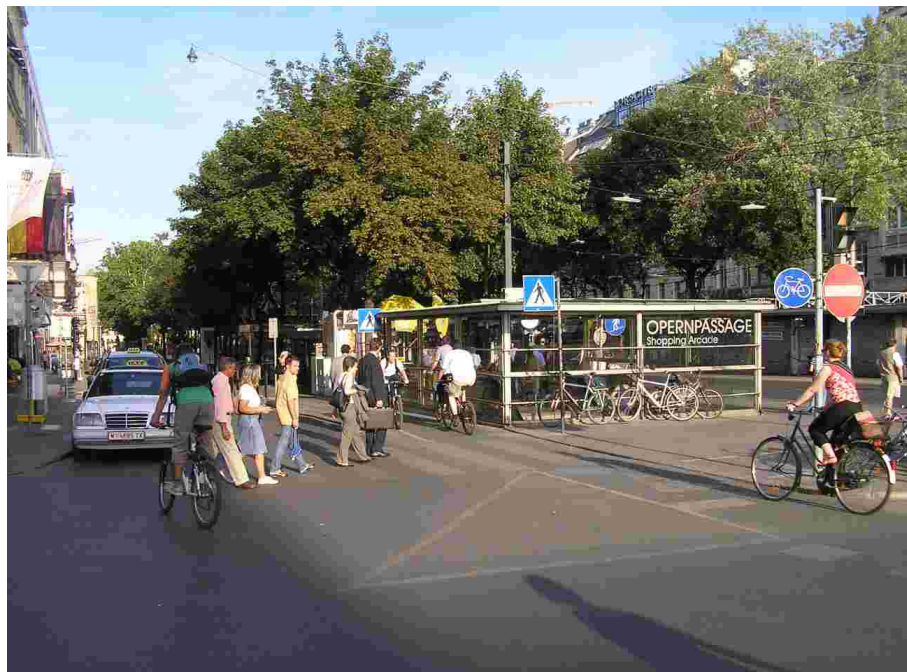
Abbildung 60: Unfallhäufungsstelle 7: Kreuzung Opernring/Kärntner Ring/Kärntner Straße. Sicht gegen Ring-Fahrtrichtung

Feldbeobachtungen zeigen, dass es sehr häufig zu Konflikten zwischen Radverkehr aus beiden Richtungen und querenden Verkehrsströmen kommt, die unterschiedlichen Auswirkungen kön-

nen durch die erhöhte Aufmerksamkeit und das geringere Tempo in Ring-Fahrtrichtung erklärt werden (siehe Abbildung 59 und 60).

- Unfallhäufungsstelle 7, Kärntner Ring/Kärntner Straße: Bei Fahrt Richtung Schwarzenbergplatz quert man die Kreuzung in der Meinung, sie wäre VLSA-geregelt und man hätte Grünlicht vorausgesetzt, keine Konflikte mit querenden Strömen zu erwarten. Dies trifft jedoch nicht zu, die beiden unmittelbar im Kreuzungsbereich situieren Fußgängerübergänge sind nicht ampelgeregelt. Weiters können auf Grund der Engstelle zwischen den beiden FGÜ am Radweg gehende Fußgänger nicht ausgeschlossen werden. In Erwartung freier Fahrt nähern sich viele Radfahrer mit zu hoher Geschwindigkeit, wodurch das Unfallrisiko steigt (siehe Abschnitt 2.3.7, Abbildung 59 und 60).

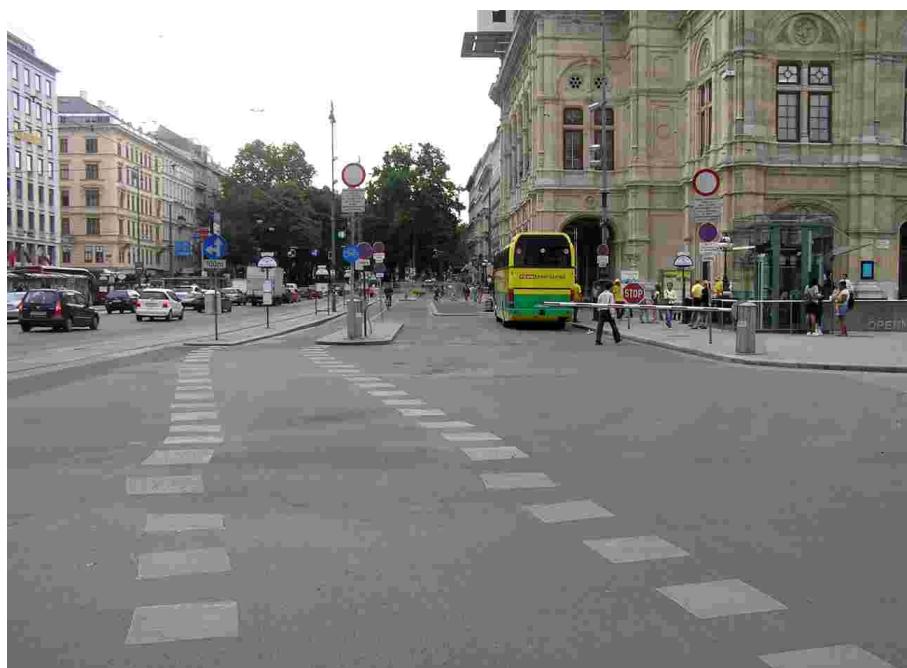
In die Gegenrichtung ist dies nicht zu erwarten. In gestreckter Linie, offen in alle Richtungen und gut einsehbar, passieren die gegen die Ringrichtung fahrenden Radfahrer die Oper, bevor sie die Kreuzung Kärntner Straße /Kärntner Ring erreichen (siehe auch Abbildung 61). Wie es bei Hochleistungs-Verkehrsanlagen wünschenswert und zu erwarten ist, ist die Geschwindigkeit relativ hoch, die Aufrechterhaltung der Fahrsicherheit erfordert (zumindest auf den letzten 100 m) kaum Konzentration auf den umgebenden Verkehr. Sofern die Ampelschaltung dies

Abbildung 61: Unfallhäufungsstelle 7: Kreuzung Opernring/Kärntner Ring/Kärntner Straße. Sicht in Ring-Fahrtrichtung

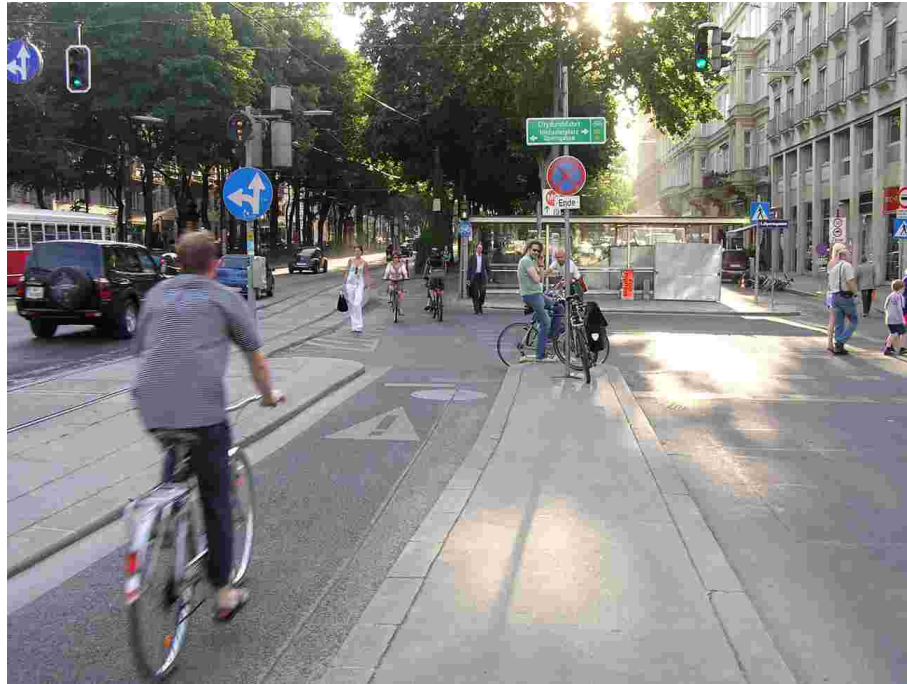
Sowohl die RFÜ über die Ring-Hauptfahrbahn, als auch jene über die Operngasse werden, da sich an diesen Stellen keine Fußgängerübergänge befinden und die Fußgänger eigentlich die Unterführung zu benützen hätten, von vielen Fußgängern missbräuchlich verwendet (siehe Abbildung 63 und 64).

Abbildung 63: Unfallhäufungsstelle 8: Kreuzung Opernring/Operngasse

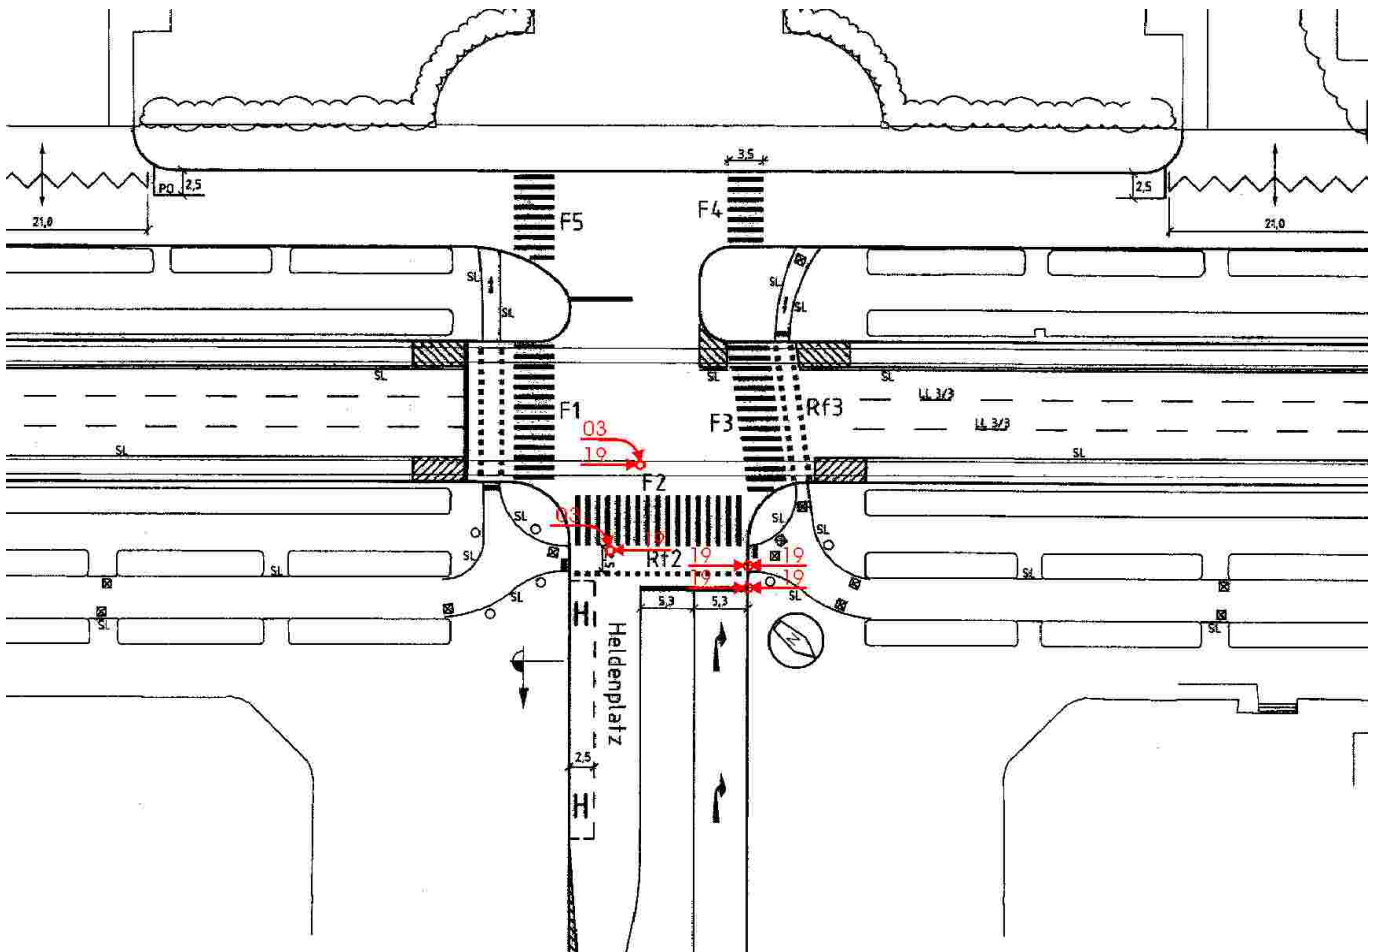
Abbildung 71: Unfallhäufungsstelle 9: Kreuzung Burgring/Heldenplatz: Kollisionsdiagramm

Auch die beiden Frontalkollisionen zwischen Fahrrädern, die im Verschwenkungsbereich vor der RFÜ stattfanden (siehe Abbildung 71), dürften auf die Verschwenkung zurückzuführen sein. Diese bewirkt nicht nur einen erhöhten Platzbedarf der Radfahrer, sondern verursacht auch eine Konzentrationsbindung auf die Spurhaltung, gerade zu einem Zeitpunkt, in dem die Beachtung des umgebenden Verkehrs uneingeschränkte Aufmerksamkeit erfordert.
