# Vorschläge für die Unfallsanierung am Wiener “Radweg-Ring-Rund”

Diplomarbeit für das Fachgebiet  
VERKEHRSWESEN

Institut für Verkehrswesen  
Department für Raum, Landschaft und Infrastruktur  
Universität für Bodenkultur Wien

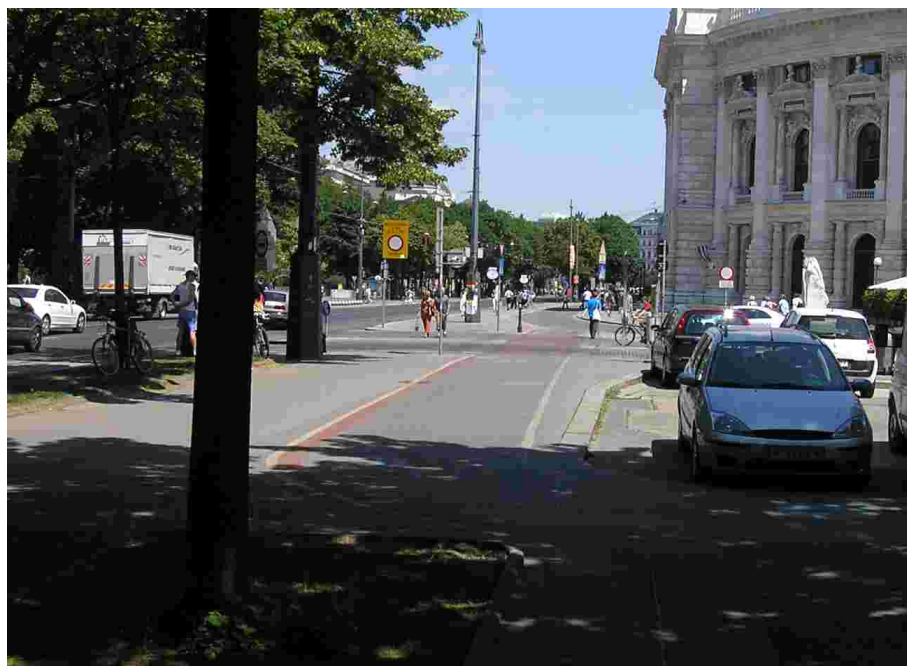
Ähnlich der Unfallstelle 9 (siehe Abschnitt 2.3.9) kommt auch hier - in Ring-Fahrtrichtung gesehen - der Radweg aus der mittleren Allee und verschwenkt vor der Kreuzung zur Ring-Hauptfahrbahn, hier allerdings um 4,7 m ca. 24 m vor dem Schnittpunkt der Fahrlinien. Die Überfahrt über den Radweg ist angehoben und farblich durch einen rot eingefärbten Fahrbahnbelag kenntlich gemacht. Die Kreuzung ist nicht VLSA-geregt.

Abbildung 73: Unfallhäufungsstelle 10: Kreuzung Dr.-Karl-Lueger-Ring/Josef Meinrad Platz

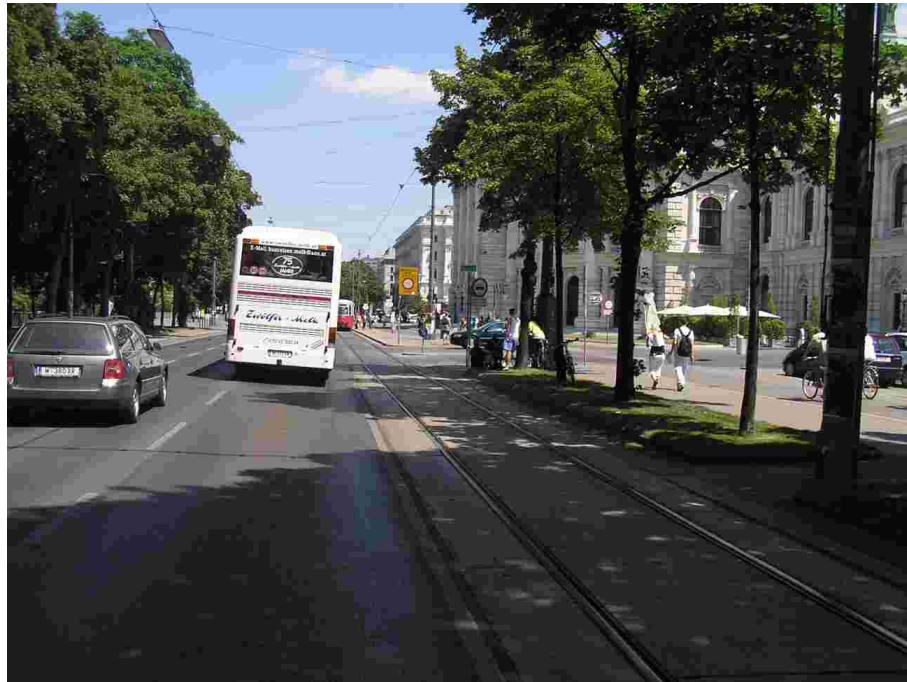
In der Annäherung im KFZ auf der Rechtsabbiegespur am Ring ist der Radweg ausreichend erkennbar (siehe Abbildung 75). Da die Verschwenkung bereits 24 m vor der Kreuzung stattfindet, bewegt sich der KFZ-Lenker ca. 3 Sekunden nahezu parallel mit dem Radverkehr (u. d. Ann., dass die Geschwindigkeit des KFZ wegen des Verkehr und des einzuleitenden Abbiegevorgangs verringert wird und die Radfahrer auf Grund der geraden Linienführung in der Annäherung ein hohes Tempo fahren). Von Seiten der Sicht und Sichtbeziehung gibt es daher hier weder betreffend den Radverkehr in Ring-Fahrtrichtung, noch entgegengesetzt, einen Hinweis auf eine verstärkte Unfallgefahr.

Abbildung 75: Unfallhäufungsstelle 10: Kreuzung Dr.-Karl-Lueger-Ring/Josef Meinrad Platz: Annäherung im KFZ

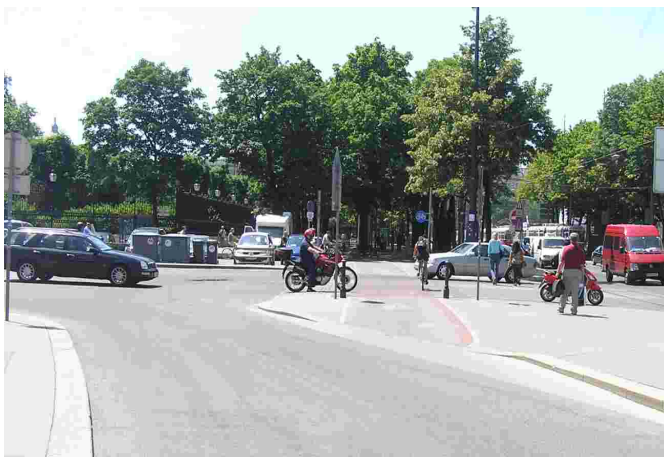
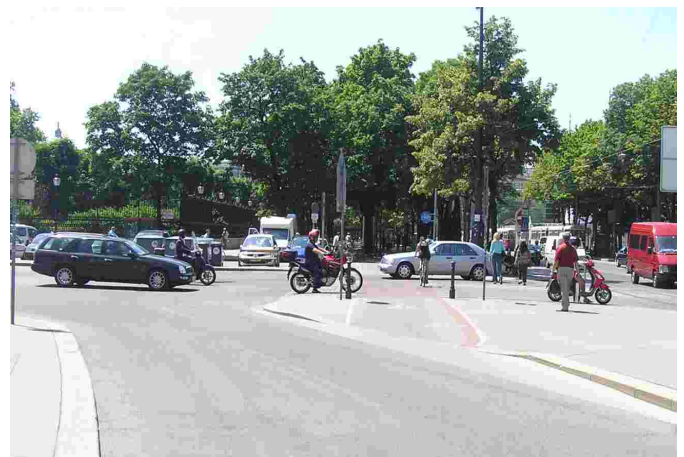
Feldbeobachtungen zeigen, dass trotz des farblich abgesetzten Fahrbahnbelages auf der RFÜ und der Anhebung viele Fahrzeuge, die vom Josef Meinrad Platz kommen, die RFÜ befahren, ohne dabei den Radverkehr zu berücksichtigen. Wie auch an anderen Stellen zu beobachten war, wird meistens vor dem Fußgängerübergang gehalten, die RFÜ wird oft sogar dann ignoriert, wenn sich Radfahrer annähern (siehe Abbildung 76).

Die in Abbildung 76 und 77 dargestellten Konflikte fanden innerhalb kurzer Feldbeobachtungen statt und sind typische Verhaltensmuster der PKW-Lenker an dieser Stelle:

- Die Radfahrerüberfahrt wird nicht wahrgenommen
- Die sich annähernden Radfahrer werden nicht wahrgenommen
- Der Fußgängerübergang wird als Haltelinie verwendet

Abbildung 76: Unfallhäufungsstelle 10: Kreuzung Dr.-Karl-Lueger-Ring/Josef Meinrad Platz: Vom Ring abbiegender KFZ-Lenker ignoriert Radverkehr: Notbremsung der Radfahrer

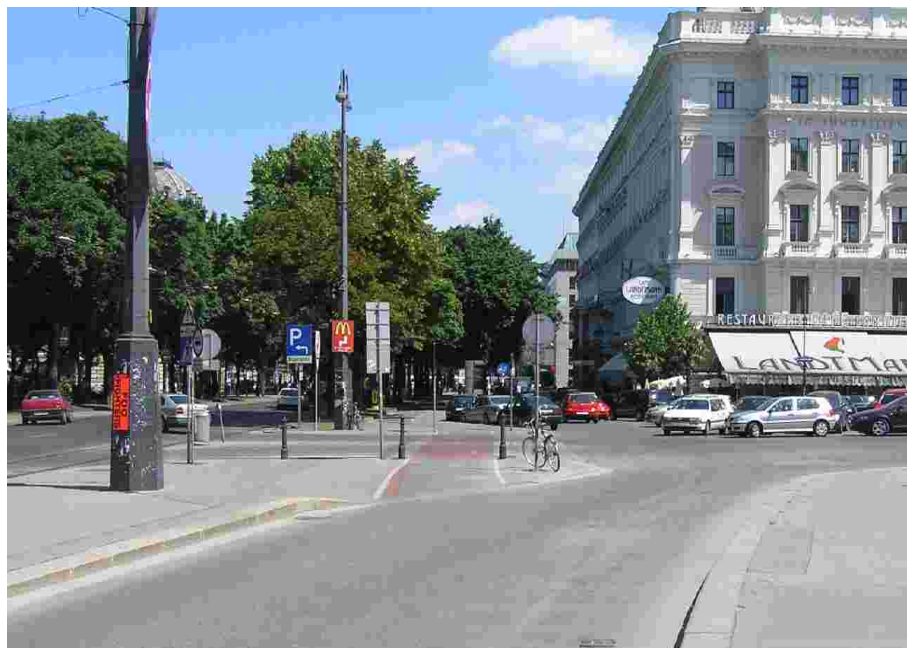
Die Unfallstelle befindet sich vom Ring aus gesehen links vom Burgtheater. In Ring-Fahrtrichtung kommend setzt sich die vor dem Burgtheater auf der Nebenfahrbahn geführte Radverkehrsanlage geradlinig in Form einer RFÜ mit eingefärbtem Fahrbahnbelag über die Löwelstraße fort. Aus der Gegenrichtung kommend verschwenkt die Radwegtrasse ca. 17 m vor der Kreuzung um ca. 4,2 m in Richtung Innenstadt.

Abbildung 78: Unfallhäufungsstelle 11: Kreuzung Dr.-Karl-Lueger-Ring/Löwelstraße

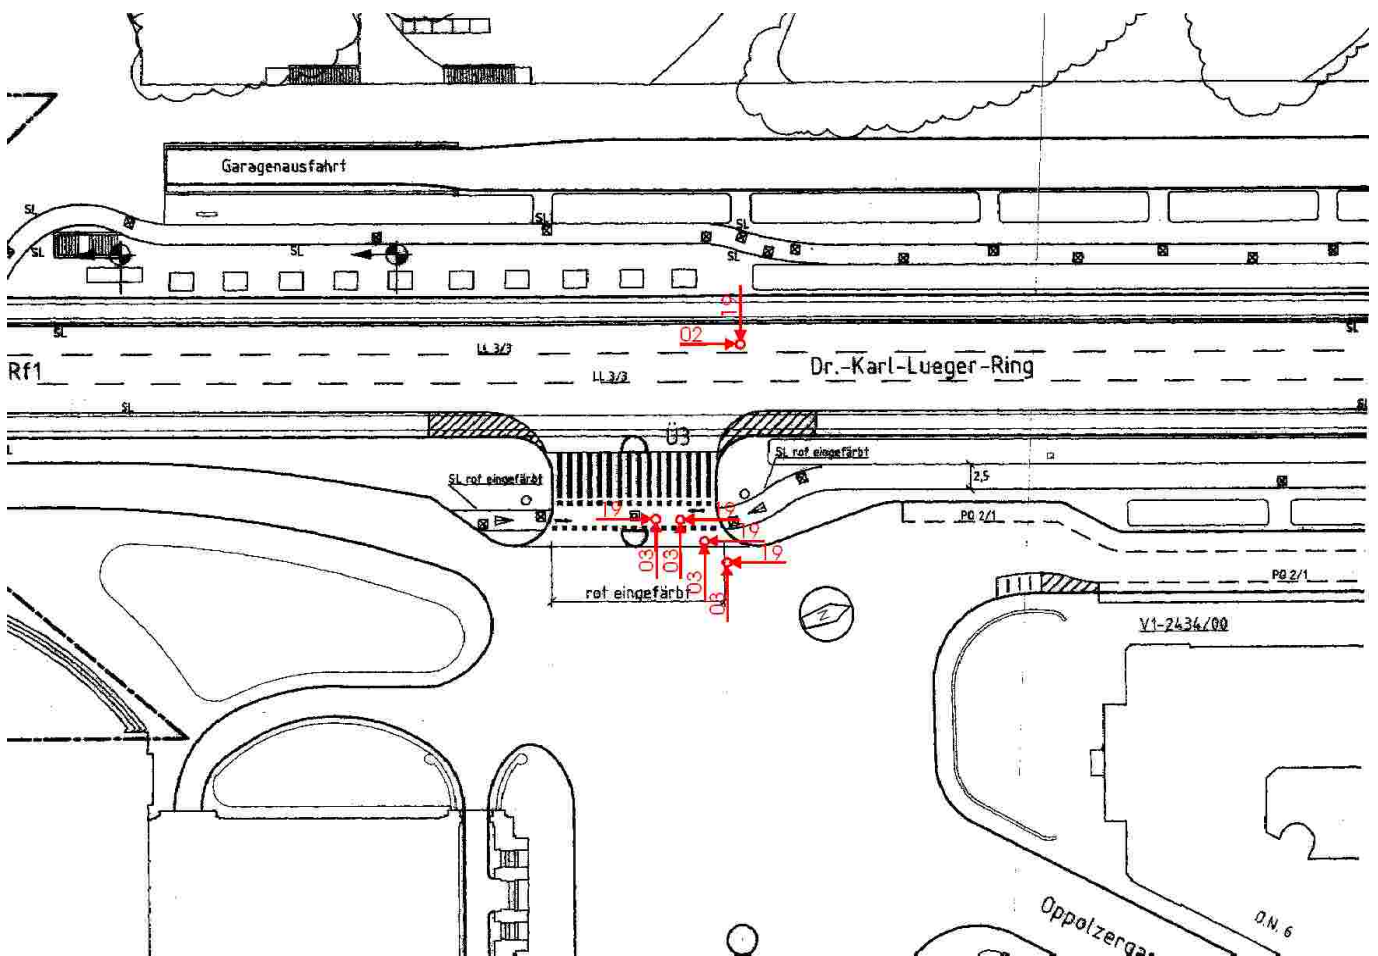
- Vier der fünf im Beobachtungszeitraum gemeldeten Unfälle fanden zwischen PKW, die aus der Löwelstraße auf den Ring einbiegen wollten und Radfahrern auf dem RRR statt. In drei dieser Unfälle waren Radfahrer involviert, die gegen die Ring-Fahrtrichtung fuhren.
- Ein Unfall fand zwischen einem auf dem Ring fahrenden Motorrad und einem Fahrrad, das den Ring queren wollte, statt.

Abbildung 79: Unfallhäufungsstelle 11: Kreuzung Dr.-Karl-Lueger-Ring/Löwelstraße: Kollisionsdiagramm

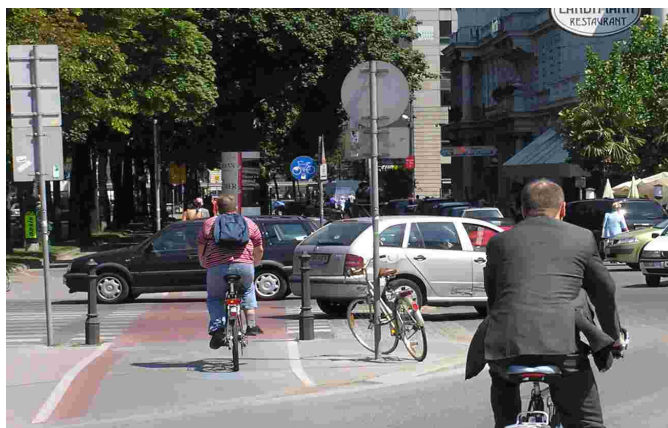
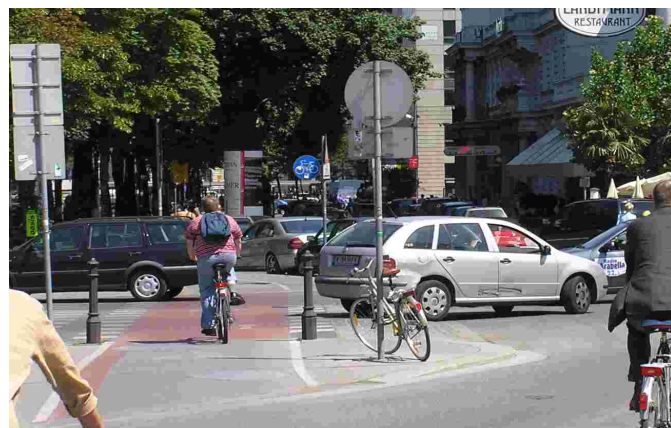
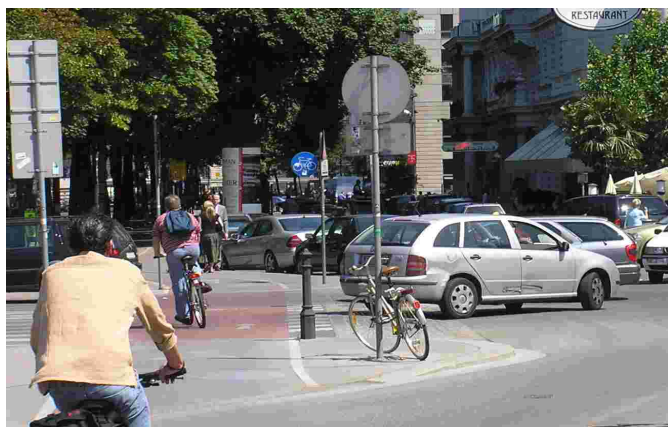
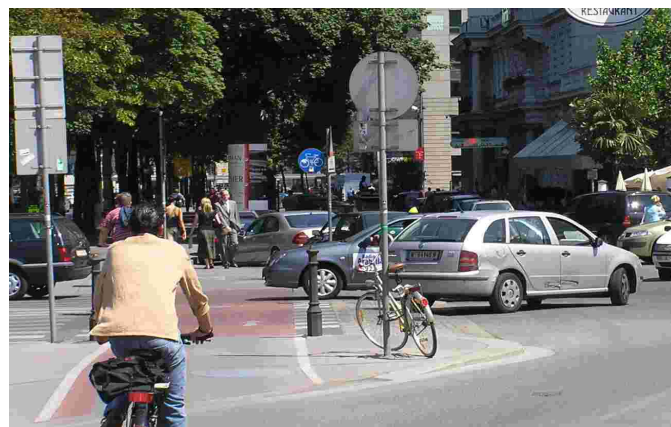
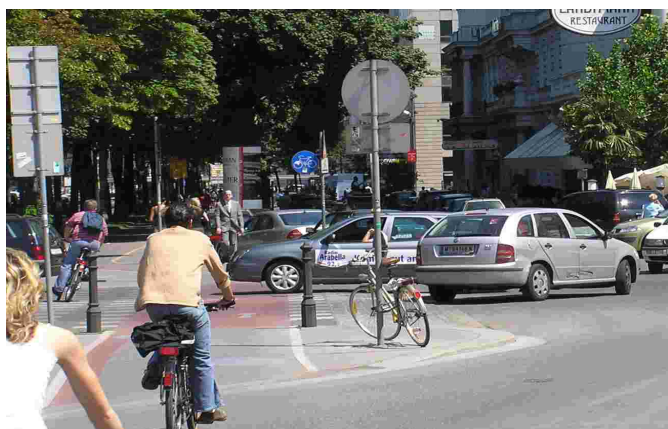
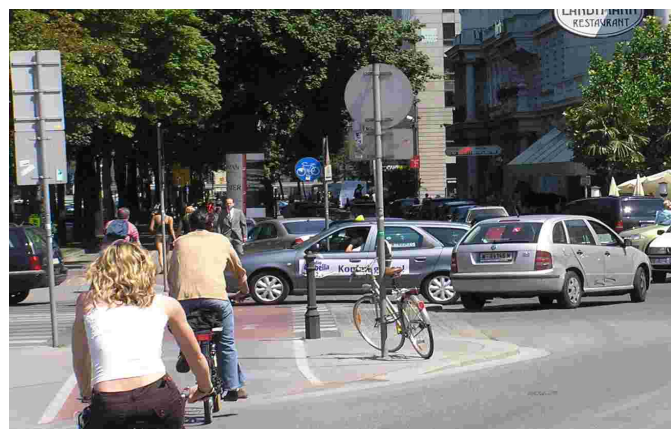
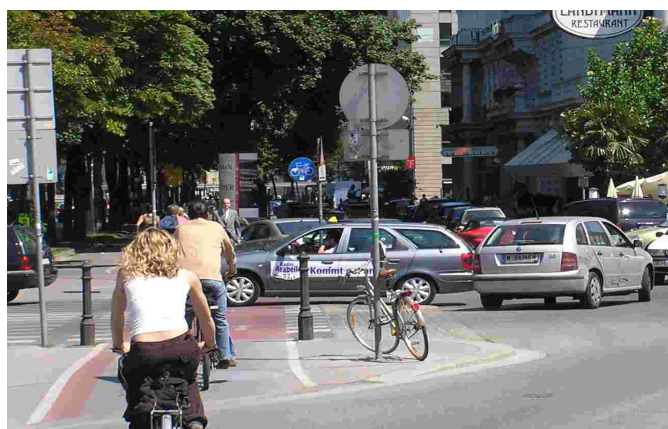
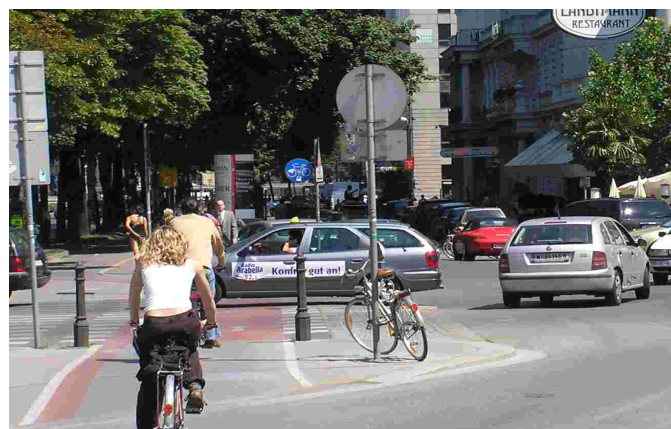
Obwohl der Fahrbahnbelag im Bereich der RFÜ eingefärbt ist und aus der Richtung der auf den Ring einbiegenden Autofahrer gute Sicht auf den Radverkehr in beide Richtungen herrscht, konnte auch in Feldbeobachtungen festgestellt werden, dass der Radverkehr offensichtlich nicht beachtet wird und die Kreuzung oft so befahren wird, als gäbe es die RFÜ nicht (Siehe Abbildung 80: Das Taxi fährt hinter dem voranfahrenden Kombi an, ohne dass der Fahrer einen Blick zur Seite machen würde. Ohne das Brems- und Ausweichmanöver des Radfahrers wäre es zum Unfall gekommen).

Abbildung 80: Unfallhäufungsstelle 11: Kreuzung Dr.-Karl-Lueger-Ring/Löwelstraße: Missachtung des Radverkehrs durch Querverkehr

Auf den Fotos ist deutlich zu sehen, dass hier die Ablenkung des Taxifahrers auf Telefonieren zurückzuführen ist (Abbildung 81).

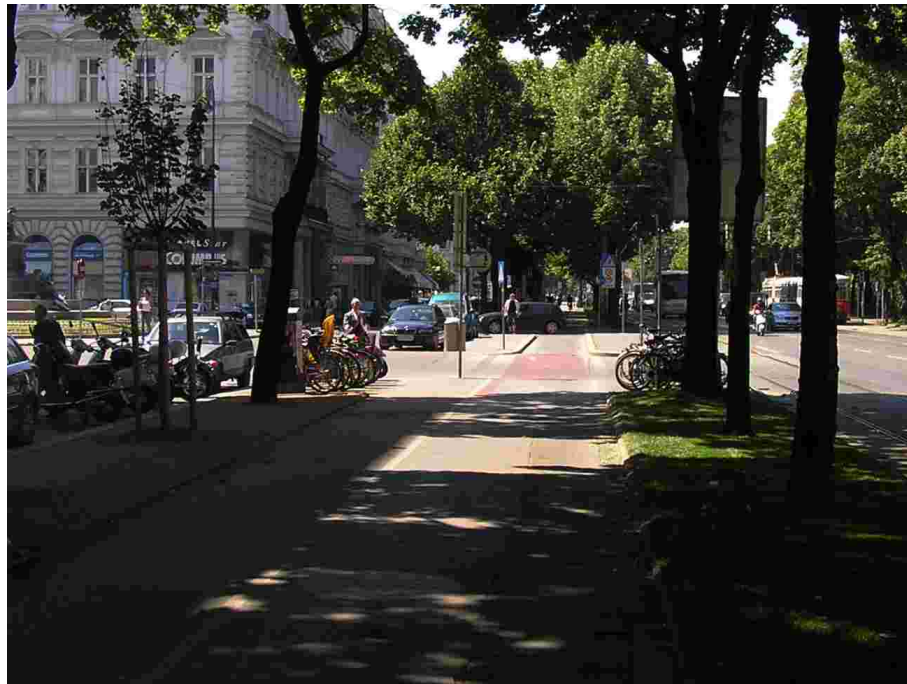
nicht VLSA-geregelt. Die beiden Fahrtrichtungen von und zur Schreyvogelgasse und Mölker Bastei sind im Bereich der Querung der Allee durch eine ca. 10 m breite Verkehrsinsel getrennt (siehe Abbildung 82).

Abbildung 82: Unfallhäufungsstelle 12: Kreuzung Dr.-Karl-Lueger-Ring/Mölker Bastei

Obwohl die Sicht in beide Richtungen als gut bewertet werden kann, muss - speziell im Hinblick auf die in Abbildung 82 erkennbaren Lichtverhältnisse - auf die Auswirkungen von Licht und Schatten aufmerksam gemacht werden. Abhängig von Sonnenstand und Wetterbedingungen kann die hier gezeigte Situation mit starken Kontrasten und kleinflächigen grellen bzw. sehr dunklen Bereichen im gesamten Bereich der Allee am RRR vorkommen. Da ein Einfluss der exakten Kontrastbedingungen zum Unfallzeitpunkt im Rahmen dieser Arbeit nicht untersucht werden konnte, muss dieser in weiteren vertiefenden Forschungsarbeiten behandelt werden.

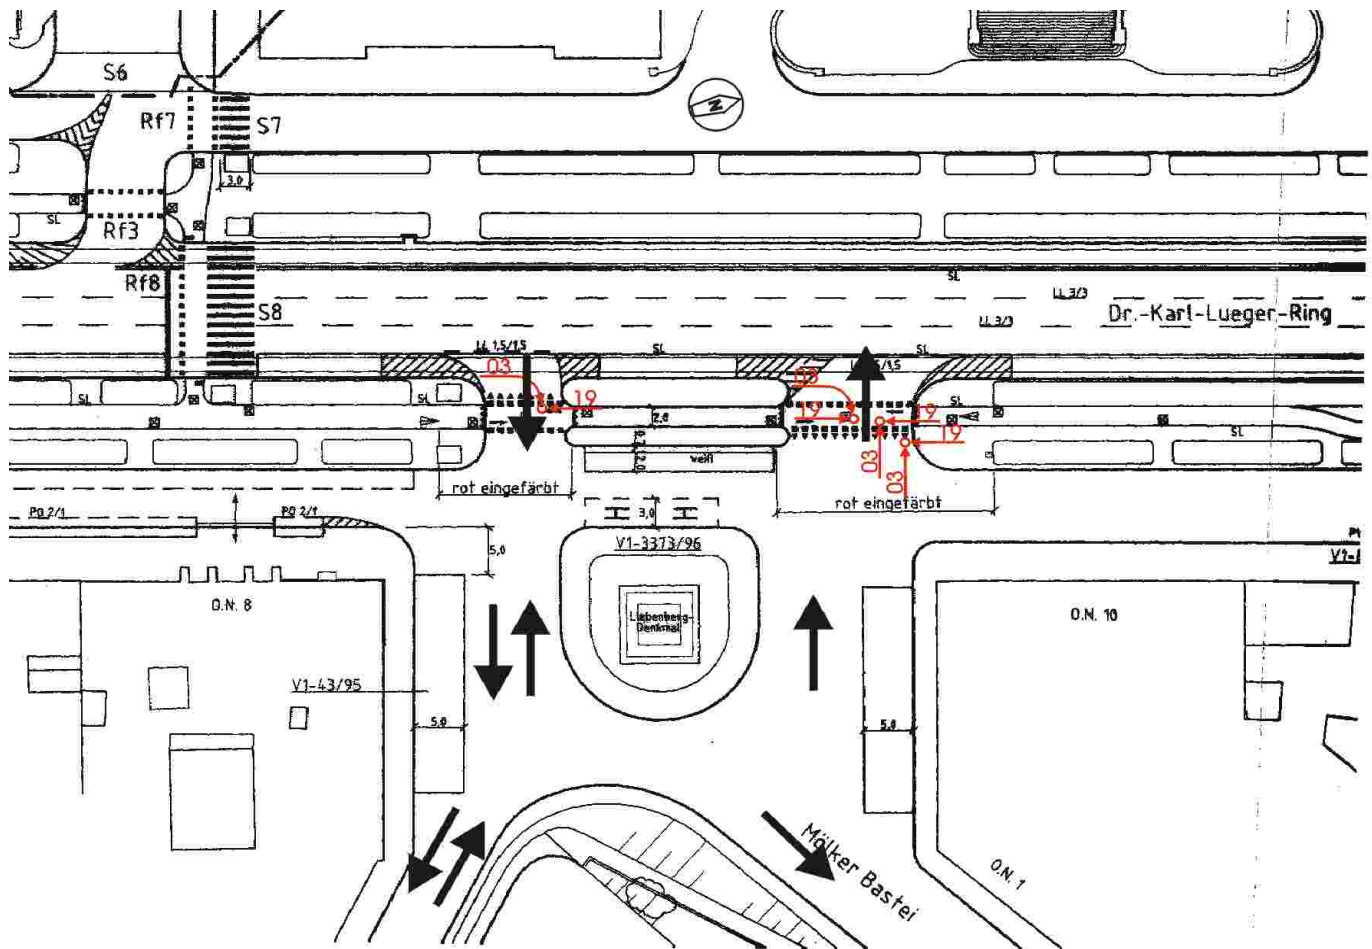
- Ein Unfall fand am Knoten Schreyvogelgasse statt. Es handelt sich um einen Rechtsabbiegeunfall mit einem in gleicher Richtung fahrenden Radfahrer.
- 2 Rad-PSU ereigneten sich am Knoten Mölker Bastei zwischen Richtung Burgtheater fahrenden Fahrrädern und aus der Innenstadt kommenden PKW.
- Ein Unfall wurde am Knoten Mölker Bastei zwischen einem aus dem Ring abbiegenden PKW und einem Richtung Schottentor fahrenden Fahrrad verzeichnet.

Alle Unfälle an der Mölker Bastei fanden zwischen 27. 5. 2004 und 29. 7. 2004 statt. Es ist naheliegend, dass zu dieser Zeit an der Unfallstelle eine außerordentliche Situation (evtl. Baustelle, Sichtbehinderung etc.) anzutreffen war. Diese Annahme wird auch durch die Tatsache unterstützt, dass einer der Unfälle zwischen einem Radfahrer und einem abbiegenden KFZ aus dem Ring stattfand, was unter der gegebenen Verkehrsführung (Richtungsfahrbahnen mit Fahrbahn-teiler: Abbiegen nur über Knoten Schreyvogelgasse möglich) ohne Gesetzesübertretung nicht denkbar wäre. Es kann jedoch nicht mit Sicherheit davon ausgegangen werden, dass diese Diskrepanz nicht auf einen Fehler in der Aufnahme oder der Vercodung zurückzuführen ist.

Abbildung 83: Unfallhäufungsstelle 12: Kreuzung Dr.-Karl-Lueger-Ring/Mölker Bastei Kollisionsdiagramm

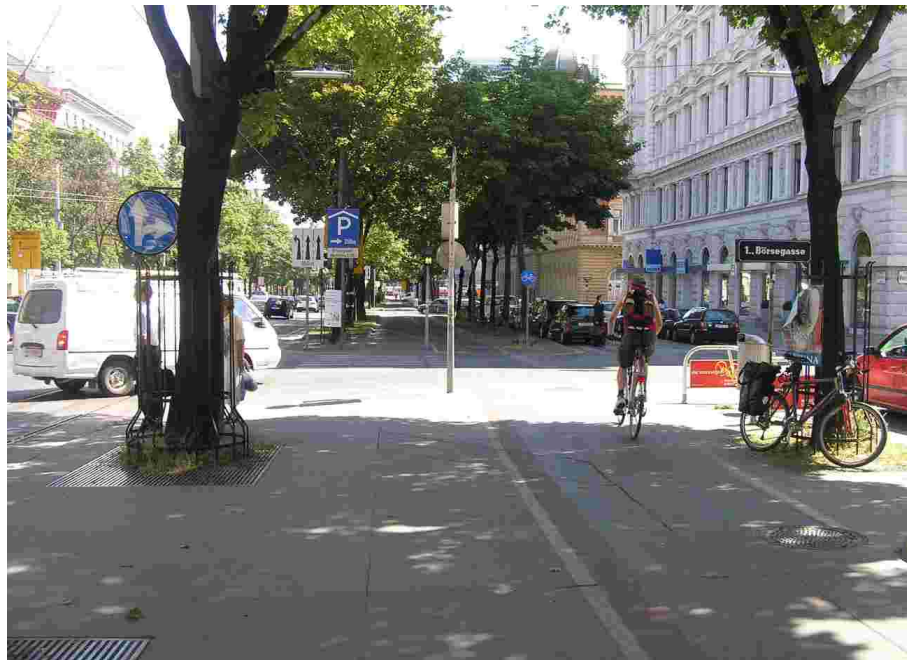
An dieser Unfallhäufungsstelle ist der Radweg, wie am gesamten Schottenring, innenstadtseitig in der mittleren Allee durchgezogen. Die Kreuzung ist VL-SA-geregt, die in der Mitte der mittleren Allee angebrachte Fußgänger- und Radverkehrs-LSA ist mit der LSA für die Hauptfahrbahn mitgeschaltet. Die RFÜ liegt innenstadtseitig neben dem FGÜ, der über die Breite des Gehweges auf der Allee in Richtung Ring-Hauptfahrbahn hinausgeht (siehe Abbildung 84).

Abbildung 84: Unfallhäufungsstelle 13: Kreuzung Schottenring/Börsegasse

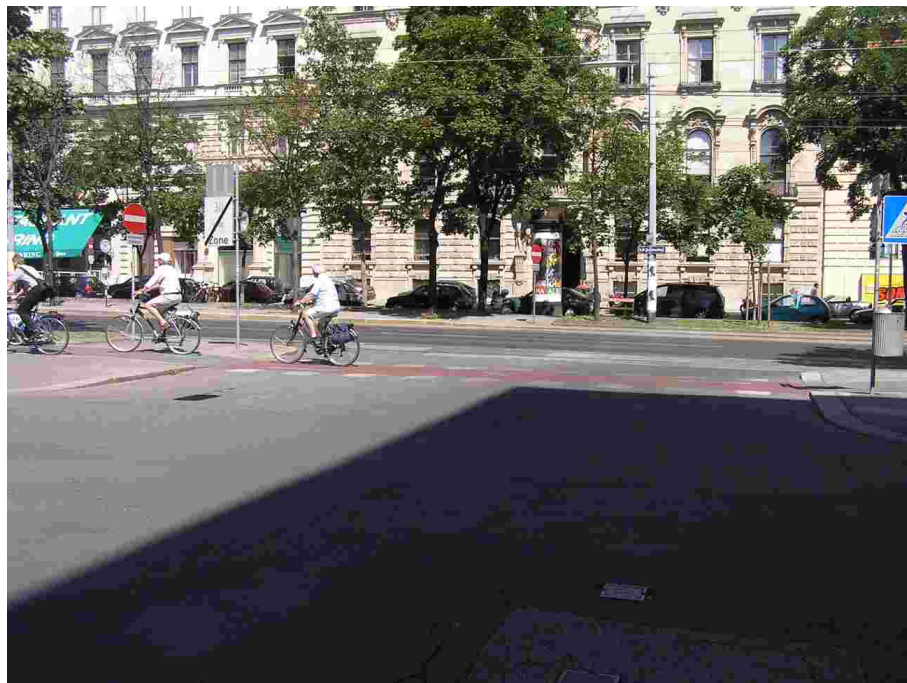
Der innerhalb des Ringes liegende Radweg überquert die Neutorgasse auf einer rot eingefärbten RFÜ in der Linie auf der mittleren Allee. Im Unterschied zur vorigen Kreuzung und Unfallstelle, bei der der Radweg links des Fußgängerweges ist, ist hier der Radweg zwischen Hauptfahrbahn und Gehweg platziert. Die Kreuzung ist nicht VLSA-geregelt, einen FGÜ gibt es nicht.

Abbildung 86: Unfallhäufungsstelle 14: Kreuzung Schottenring/Neutorgasse

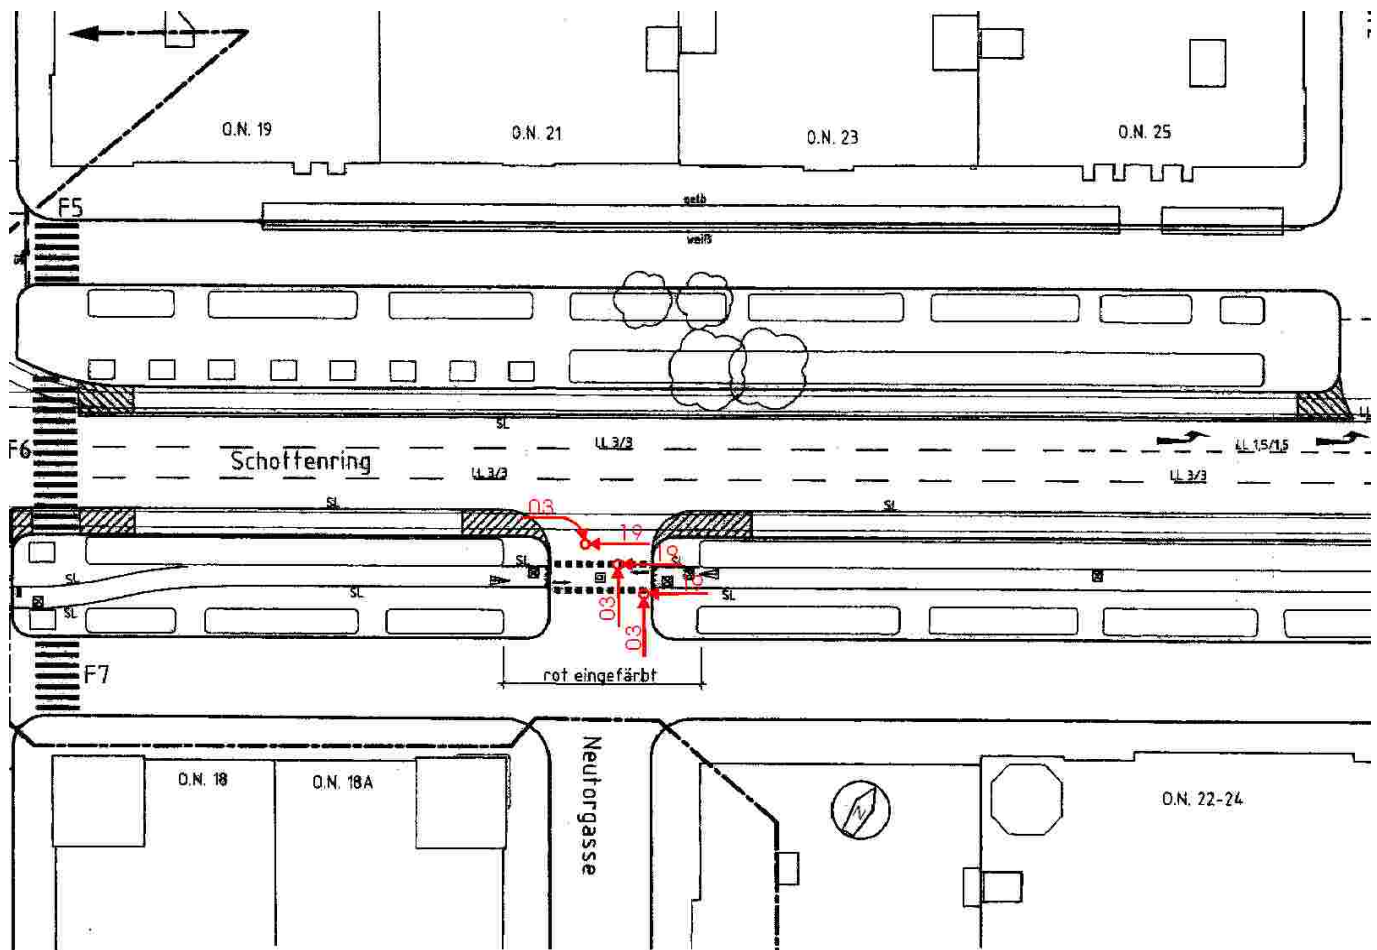
Im Beobachtungszeitraum wurden hier 3 Unfälle gemeldet, alle 3 mit Radfahrern, die gegen die Ring-Fahrtrichtung fuhren. Gegner waren dabei zweimal aus der Neutorgasse ausbiegende PKW, einmal ein aus dem Ring einbiegender PKW. Für alle Unfälle konnten die Protokolle des Verkehrsunfallkommandos eingesehen werden.

Abbildung 87: Unfallhäufungsstelle 14: Kreuzung Schottenring/Neutorgasse: Kollisionsdiagramm

- Ein Unfall fand statt zwischen einem aus der Neutorgasse in den Schottenring einbiegenden PKW, der vor der RFÜ anhielt, um Radfahrer passieren zu lassen. Als er im Anschluss, unter Konzentration auf den links von ihm befindlichen Verkehr auf der Hauptfahrbahn losfuhr, kollidierte der von rechts kommende Radfahrer mit ihm. Laut einem Zeugen war bereits die Halteposition des PKW auf der RFÜ. Der PKW-Lenker bestätigte das Losfahren, das laut einem weiteren Zeugen stattfand, als der verunglückte Radfahrer ca. 5 m vom PKW entfernt war.

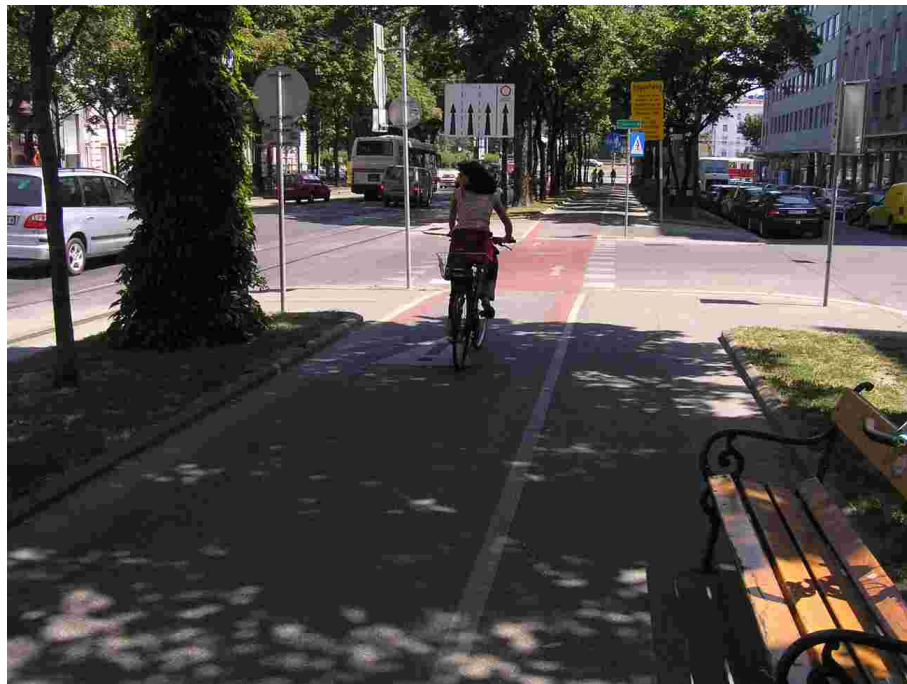
Abbildung 88: Unfallhäufungsstelle 15: Kreuzung Schottenring/Gonzagagasse

Ausstattungsmäßig entspricht diese Kreuzung der vorigen Unfallhäufungsstelle, der Kreuzung Schottenring/Neutorgasse (siehe Abschnitt 2.3.14), allerdings ist die Gonzagagasse eine Einbahn Richtung Innenstadt. Fußgängerübergang gibt es auch hier keinen, zusätzlich würde man beim geradlinigen Überqueren der Gonzagagasse Richtung Donaukanal gegen ein Verkehrsschild laufen (siehe Abbildung 88). Dies bewirkt, ähnlich wie die im Vordergrund des Bildes zu sehende Parkbank, dass Fußgänger, speziell, wenn sie nicht einzeln unterwegs sind, den Radweg mitbenützen müssen, was immer wieder zu Konflikten (allerdings nicht zu registrierten Personenschadenunfällen) führt.

Gerade im Hinblick auf die in Abbildung 88 dargestellten beengten Platzverhältnisse im Fußgängerbereich, gemeinsam mit den bereits erwähnten Argumenten der größeren Distanz von der Hauptfahrbahn (Verringerung der Informationsdichte, rechtwinkelige Zufahrt, verbesserte Sicht, kein Räumungsstress) bietet sich auch hier an, die Radverkehrsanlage in die Nebenfahrbahn zu verlegen.

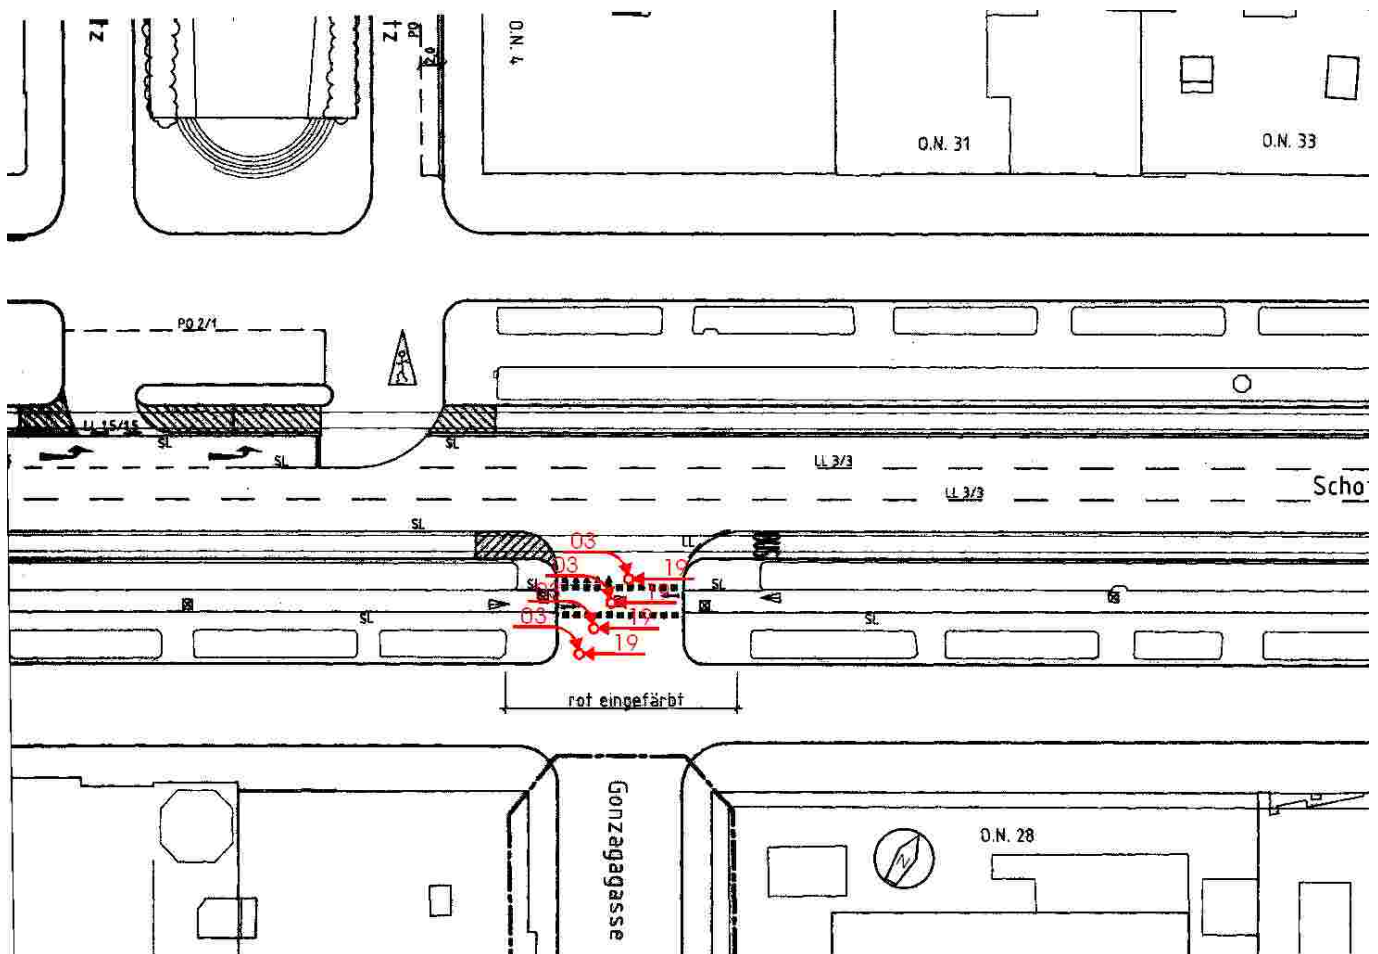
Abbildung 89: Unfallhäufungsstelle 15: Kreuzung Schottenring/Gonzagagasse: Kollisionsdiagramm

Von den registrierten 4 Unfällen konnten 2 im VUK-Archiv erhoben werden.

- Im einen Fall gab der Pkw-Lenker zu Protokoll, sich nach dem Stehenbleiben versichert zu haben, dass aus beiden Richtungen keine Radfahrer kommen, bevor er wieder losfuhr. Beim Anfahren kam es dann zur Kollision mit dem übersehenen Fahrrad.
- Im zweiten Fall beinhaltet das Protokoll des Fahrers den Satz ".... habe vergessen, nach links zu schauen...".

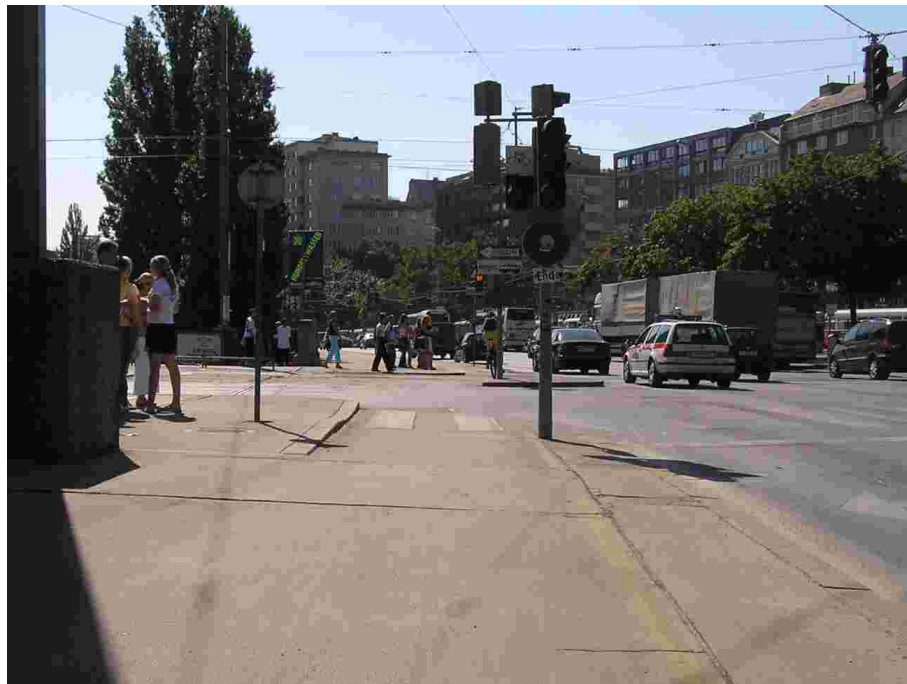
Abbildung 90: Unfallhäufungsstelle 16: Kreuzung Franz-Josefs-Kai/Marienbrücke

Im Bereich der Kreuzung läuft die RFÜ mittels einer Verschwenkung nach rechts (in Fahrtrichtung des MIV, siehe Abbildung 90) an einer Verkehrsinsel vorbei. Das Queren der RFÜ wird dem abbiegenden Verkehr mittels einer gelben Blinklampe angezeigt, die Kreuzung ist VLSA-geregt, die die RFÜ abmarkierende Blockmarkierung ist in einem kaum mehr wahrnehmbaren Zustand.

Wie auf Abbildung 90 zu sehen ist, ist die RFÜ in der Mitte der Kreuzung um ca. 2,5 m in Richtung Stadt versetzt. Für die Annäherung aus der Richtung der KFZ auf der Hauptfahrbahn hat dies keine Auswirkungen, für die Gegenrichtung allerdings schon: Auf Grund der Straßenanlage und durch das Einengen des Radweges von der gesamten Geh/Radweg-Breite auf die der Hauptfahrbahn näher gelegene Seite macht die Bewegungslinie der Radfahrer am Beginn der Kreuzung einen Knick nach rechts im Ausmaß von ca. 10° (siehe RF in Abbildung 92). Da, wie bereits beschrieben, eine Verkehrsinsel im Kreuzungsbereich in der Linie des Radweges liegt, ist der Radweg auf der Kreuzung nach außen, also weg von der Hauptfahrbahn, verschwenkt. Dadurch vergrößert sich der Knick, den die Radfahrer an der Einfahrt in die Kreuzung machen müssen, beträchtlich.

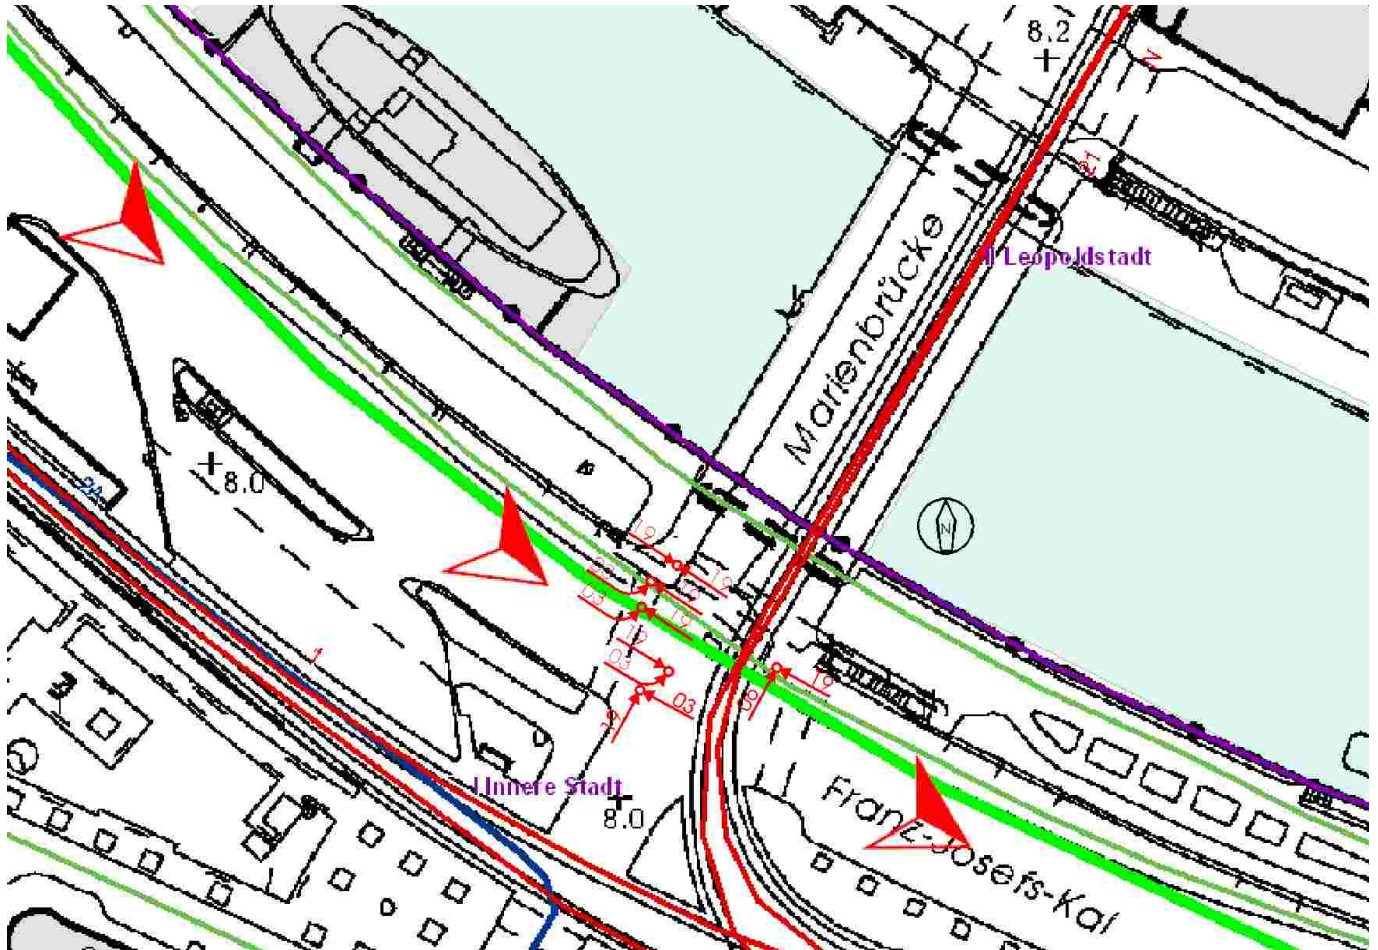
Abbildung 91: Unfallhäufungsstelle 16: Kreuzung Franz-Josefs-Kai/Marienbrücke: Kollisionsdiagramm

Im Beobachtungszeitraum wurden 6 Rad-Personenschadenunfälle gemeldet.

Es konnten 4 der 6 Unfälle im VUK-Archiv recherchiert werden:

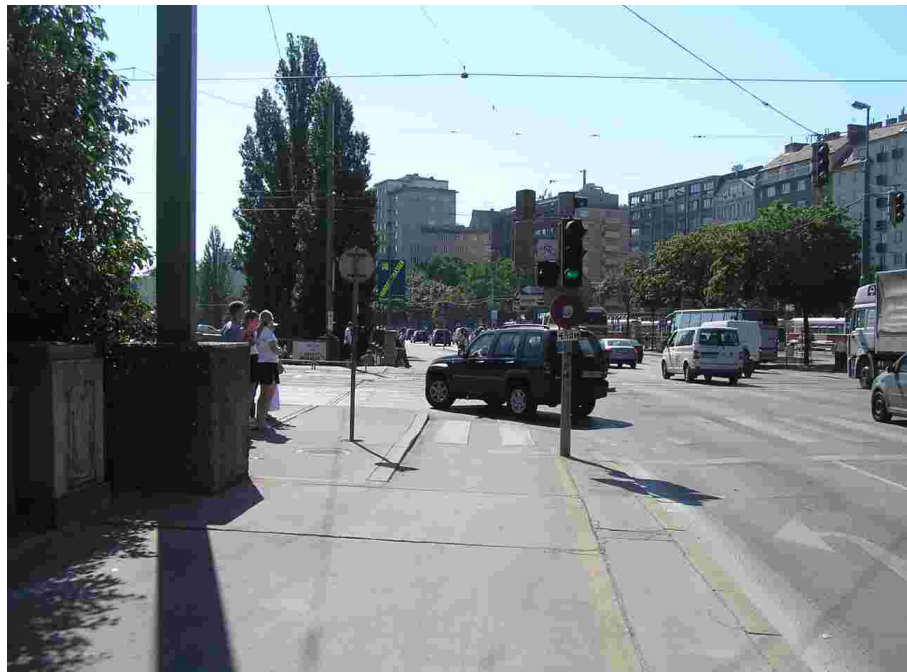
Abbildung 94: Unfallhäufungsstelle 16: Kreuzung Franz-Josefs-Kai/ Marienbrücke: Warteposition auf der Radfahrerüberfahrt

In Anbetracht dieser Fehleinschätzung der Fahrlinie des (in Abbildung 94 gerade hinter dem Fahrzeug befindlichen) Fahrrades ist auch die Warteposition des in Abbildung 94 dargestellten abbiegenden KFZ verständlich: Bis zum Erreichen der Verkehrsinsel scheint sich das Fahrrad hinter dem wartenden KFZ vorbeizubewegen, während der Verschwenkung vor dem KFZ, und erst in der letzten halben Sekunde ist das Fahrrad auf Kollisionskurs.

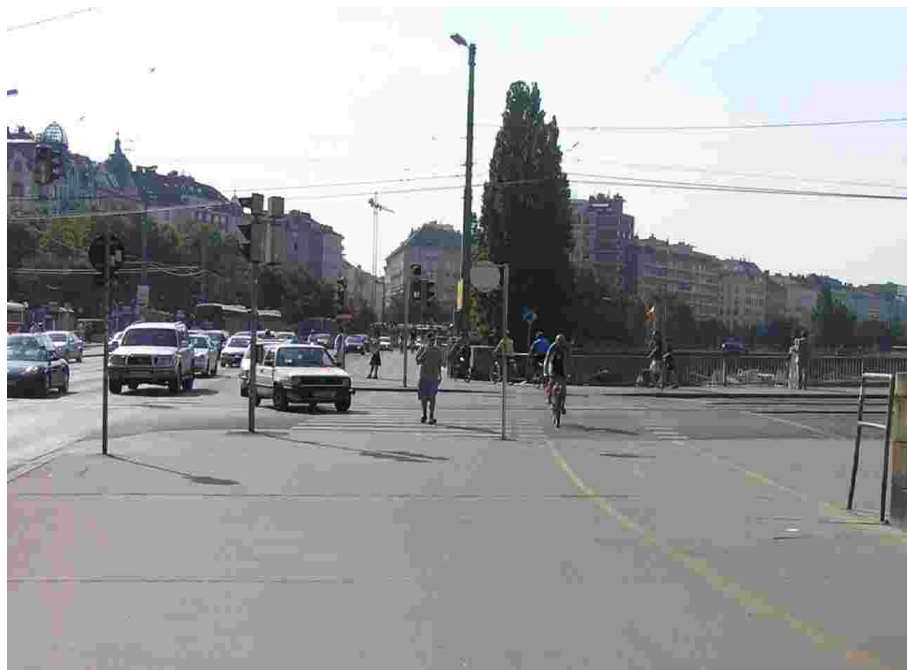
Abbildung 95: Unfallhäufungsstelle 17: Kreuzung Franz-Josefs-Kai/  
Schwedenbrücke:  
Blick gegen die MIV-Fahrtrichtung am Franz-Josefs-Kai

Auch hier ist der Radweg donaukanalseitig der Hauptfahrbahn des Franz-Josefs-Kais geführt. Von der Urania kommend erreicht die Radverkehrsanlage die Kreuzung in Form eines Radweges, durch Bodenmarkierung vom Gehweg getrennt und von der Hauptfahrbahn ca. 7 m abgesetzt. Zwischen Hauptfahrbahn und Radweg befindet sich der Fußgängerübergang.

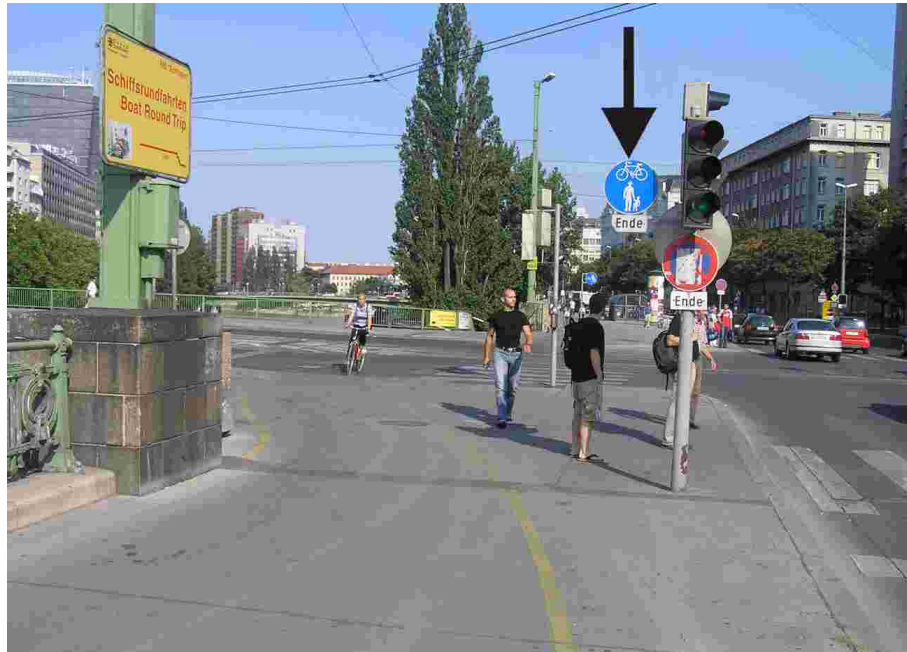
Abbildung 96: Unfallhäufungsstelle 17: Kreuzung Franz-Josefs-Kai/ Schwedenbrücke: Blick in Fahrtrichtung des KFZ-Verkehrs am Franz-Josefs-Kai mit Verkehrszeichen “Geh- und Radweg Ende”

Aus der Fahrtrichtung der KFZ auf der Hauptfahrbahn kommend ist zwar die Bodenmarkierung zur Kreuzung durchgezogen, allerdings ist ca. 10 m vor der Fahrbahnquerung ein VZ “Geh- und Radweg” mit Zusatztafel “Ende” angebracht. Die Bedeutung ist, da sich die Bodenmarkierung fortsetzt, fragwürdig und durch Radfahrer nicht zu interpretieren.

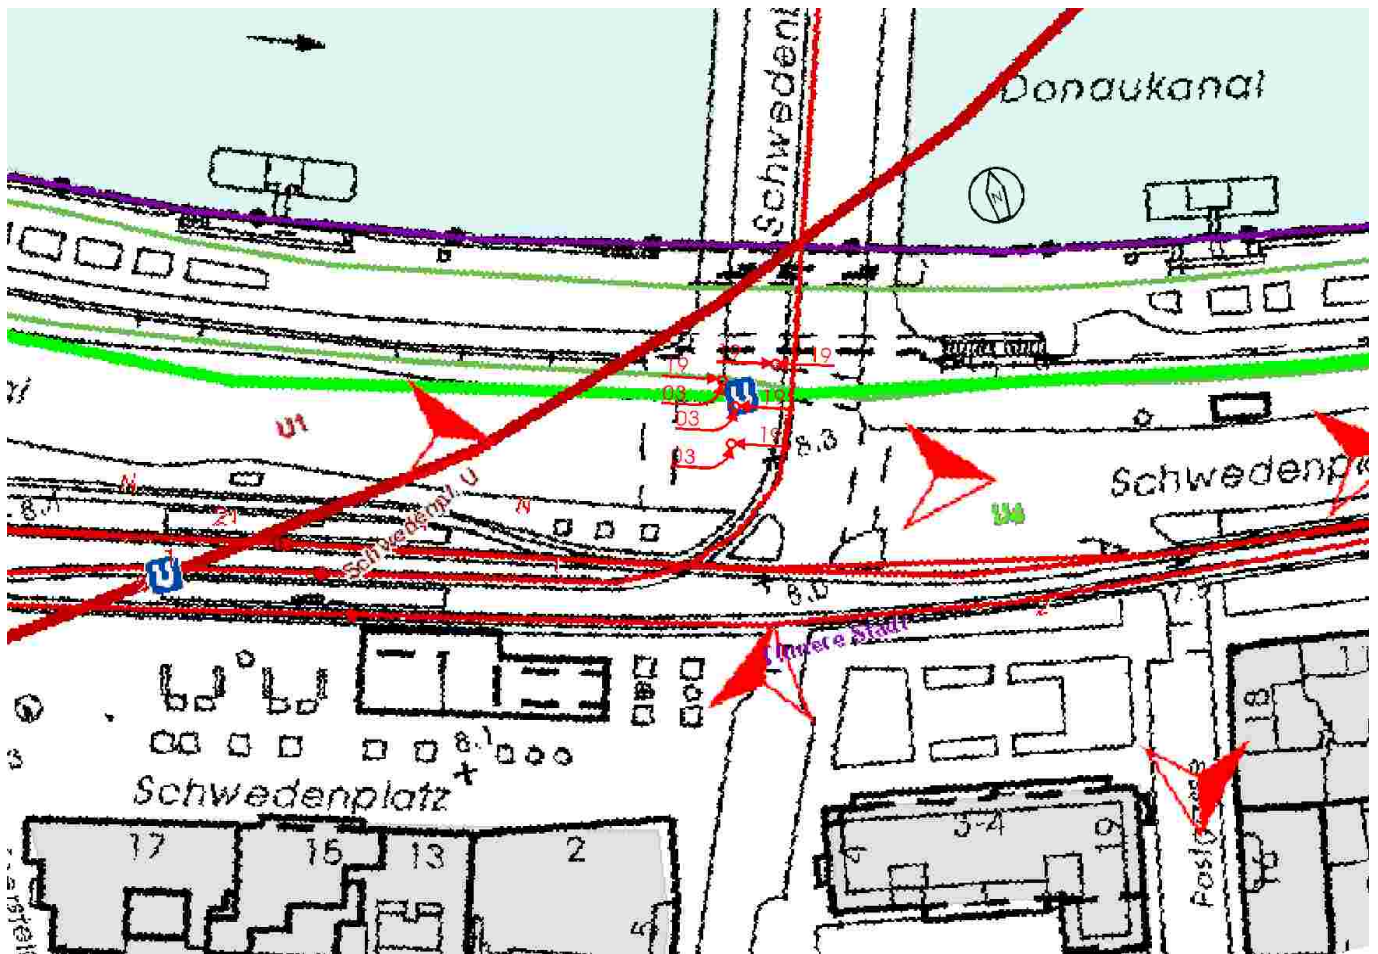
Abbildung 97: Unfallhäufungsstelle 17: Kreuzung Franz-Josefs-Kai/Schwedenbrücke: Kollisionsdiagramm

Im Beobachtungszeitraum wurden 4 Rad-PSU gemeldet. Diese sind in Abbildung 97 dargestellt.

Von diesen 4 Rad-PSU konnten 2 erhoben werden. Beide sind Unfälle zwischen linksabbiegenden PKW und Radfahrern, die in Richtung Schottenring unterwegs waren.

In einem Fall nahm der Radfahrer wahr, dass der PKW stand und eine Fußgängerin querte. Als der Radfahrer direkt vor dem PKW war, fuhr dieser an und kollidierte mit dem Fahrrad. Die Lenkerin des PKW gab zu Protokoll, losgefahren zu sein, “...da sie niemanden sehen konnte” (Originalzitat).

Im zweiten Fall, in dem sich die Fahrzeuge aus den gleichen Richtungen annäherten wie beim vorgenannten Unfall, gab der PKW-Lenker zu Protokoll, von der grellen Morgensonne (11. 8. 2003, 7:00 Uhr) geblendet worden zu sein und den Radfahrer deswegen erst in der letzten Sekunde wahrgenommen zu haben.
